Dossier Technique Immobilier

Numéro de dossier : 13/M/5236/JMB
 Date du repérage : 06/11/2013

Résumé de l'expertise n° 13/M/5236/JMB

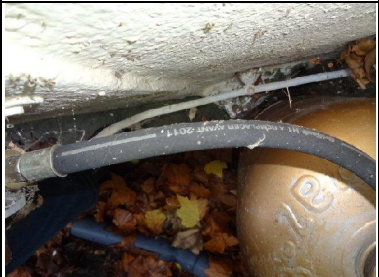
Points de contrôle ⁽³⁾ (selon la norme)	Anomalies observées (A1 ⁽⁴⁾ , A2 ⁽⁵⁾ , DGI ⁽⁶⁾)	Libellé des anomalies et recommandations	Photos
C.6 - 7d4 Lyres GPL	A1	La date limite d'utilisation de la lyre GPL en caoutchouc armé n'est pas lisible ou est dépassée. Remarques : La date limite d'utilisation de la lyre GPL est dépassée; Faire intervenir un installateur gaz qualifié pour remplacer la lyre GPL

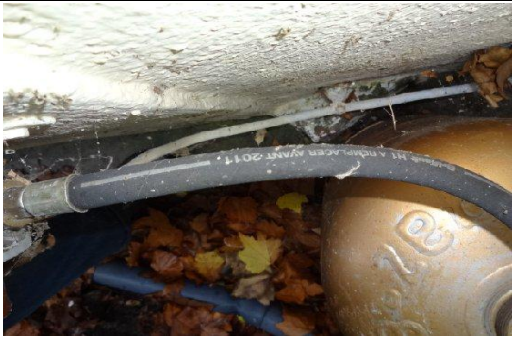
<p>Anomalie 7d4 : La date limite d'utilisation de la lyre GPL en caoutchouc armé n'est pas lisible ou est dépassée. Recommandation : La date limite d'utilisation de la lyre GPL est dépassée; Faire intervenir un installateur gaz qualifié pour remplacer la lyre GPL</p>

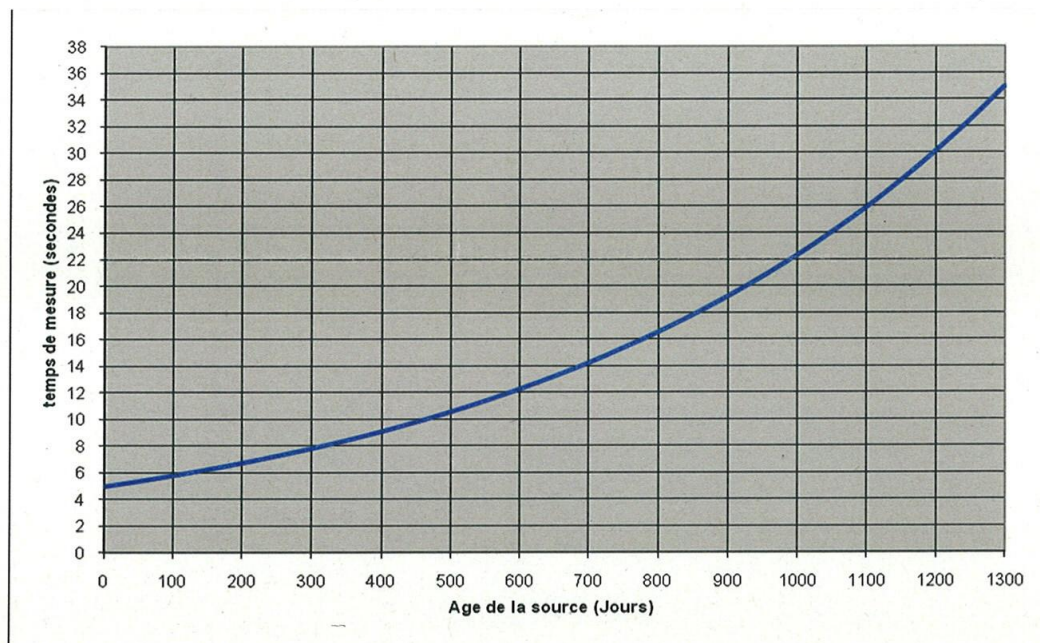
Le temps de mesure doit être augmenté au fur et à mesure de la décroissance d'activité de la source conformément au diagramme ci-dessous

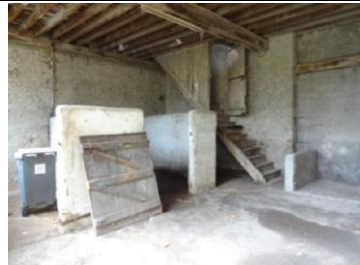
Localisation	Description	Photo
Dépendance Rdc - Ecurie 1	Sol - béton Murs - enduit ciment brut, pierre Plafond - Bois

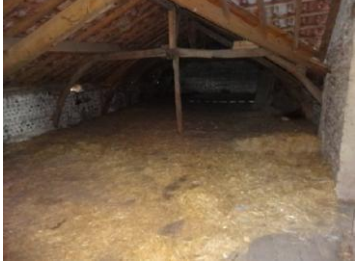
Dépendance étage - fenil 1	Sol - bois Murs - enduit ciment brut, pierre Plafond - Toiture nue La toiture est constituée de tuiles	 
Dépendance étage - fenil 2	Sol - bois Murs - enduit ciment brut, pierre Plafond - Toiture nue La toiture est constituée de tuiles

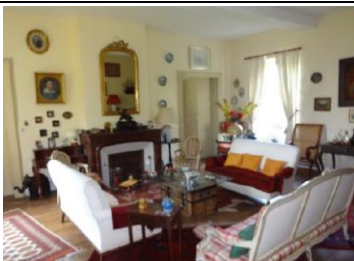
<p>Habitation RDC - Petite pièce</p>	<p>Sol - Substrat : Béton Mur - A, B, C, D - Substrat : Plâtre - Revêtement : Peinture Plafond - Substrat : Plâtre - Revêtement : Peinture Fenêtre - C - Substrat : Bois - Revêtement : Peinture Porte 1 - A - Substrat : Bois - Revêtement : Peinture Porte 2 - D - Substrat : Bois - Revêtement : Peinture Volet - C - Substrat : Bois - Revêtement : Peinture</p>	 
<p>Habitation RDC - Entrée</p>	<p>Sol - Substrat : marbre Mur - A, B, C, D - Substrat : Plâtre et soubassements bois - Revêtement : Peinture Plafond - Substrat : Plâtre - Revêtement : Peinture Plinthes - Substrat : Bois - Revêtement : Peinture Fenêtre - D - Substrat : Bois - Revêtement : Peinture Porte - A - Substrat : Bois - Revêtement : Peinture Volet - D - Substrat : Bois - Revêtement : Peinture</p>	 
<p>Habitation RDC - Salon</p>	<p>Sol - Substrat : Parquet Mur - A, B, C, D - Substrat : Plâtre - Revêtement : toile de verre peinte Plafond - Substrat : Plâtre - Revêtement : Peinture Plinthes - Substrat : Bois - Revêtement : Peinture Fenêtre 1 - B - Substrat : Bois - Revêtement : Peinture Fenêtre 2 - B - Substrat : Bois - Revêtement : Peinture Fenêtre 3 - D - Substrat : Bois - Revêtement : Peinture Fenêtre 4 - D - Substrat : Bois - Revêtement : Peinture Porte 1 - A - Substrat : Bois - Revêtement : Peinture Porte 2 - A - Substrat : Bois - Revêtement : Peinture Volet - B, B, D, D - Substrat : Bois - Revêtement : Peinture</p>

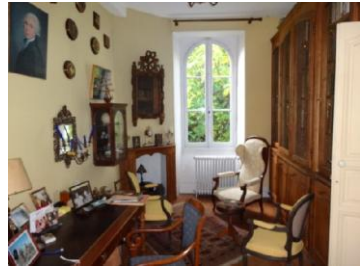
<p>Habitation RDC - Bureau</p>	<p>Sol - Substrat : Parquet Mur - A, B, C, D - Substrat : Plâtre - Revêtement : toile de verre peinte Plafond - Substrat : Plâtre - Revêtement : Peinture Plinthes - Substrat : Bois - Revêtement : Peinture Fenêtre - D - Substrat : Bois - Revêtement : Peinture Porte - A - Substrat : Bois - Revêtement : Peinture Volet - D - Substrat : Bois - Revêtement : Peinture</p>

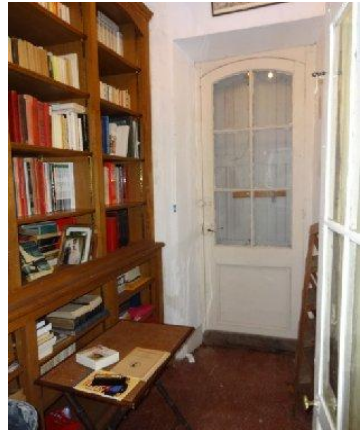
<p>Habitation RDC - Bibliothèque</p>	<p>Sol - Substrat : Béton Mur - A, B, C, D - Substrat : Plâtre - Revêtement : Peinture Plafond - Substrat : Plâtre - Revêtement : Peinture Plinthes - Substrat : Bois - Revêtement : Peinture Porte 1 - A - Substrat : Bois - Revêtement : Peinture Porte 2 - C - Substrat : Bois - Revêtement : Peinture Volet - C - Substrat : Bois - Revêtement : Peinture</p>

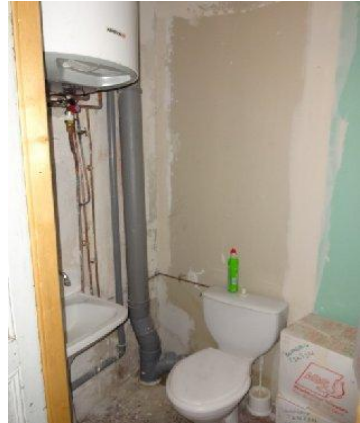
<p>Habitation RDC - WC 2</p>	<p>Sol - Substrat : Béton Mur - A, B, C, D - Substrat : Plâtre et placoplâtre - Revêtement : Peinture Plafond - Substrat : Plâtre - Revêtement : Peinture Porte - A - Substrat : Bois - Revêtement : Peinture</p>

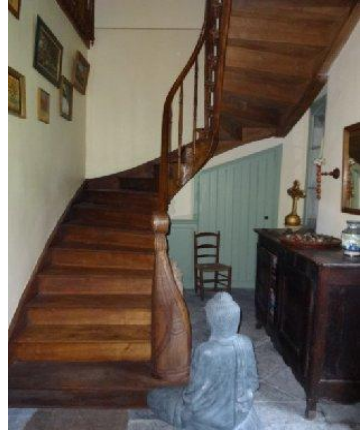
<p>Habitation RDC - Cage d'escalier 2</p>	<p>Sol - Substrat : marbre Mur - A, B, C, D - Substrat : Plâtre soubassements bois - Revêtement : Peinture Plafond - Substrat : Plâtre - Revêtement : Peinture Fenêtre 1 - C - Substrat : Bois - Revêtement : Peinture Fenêtre 2 - C - Substrat : Bois - Revêtement : Peinture Porte - A - Substrat : Bois - Revêtement : Peinture Volet - C, C - Substrat : Bois - Revêtement : Peinture Escalier limon - A - Substrat : Bois Escalier ballustre - A - Substrat : Bois Escalier crémaillère - A - Substrat : Bois Escalier - A - Substrat : bois</p>

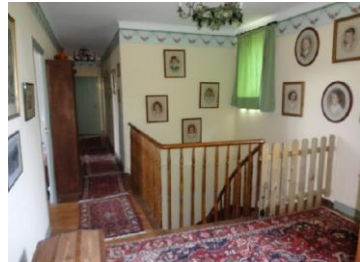
<p>1er étage - Palier</p>	<p>Sol - Substrat : Parquet Mur - A, B, C, D, E, F, G, H - Substrat : Plâtre - Revêtement : Peinture Plafond - Substrat : Plâtre - Revêtement : Peinture Plinthes - Substrat : Bois - Revêtement : Peinture Fenêtre - Substrat : Métal - Revêtement : Peinture</p>

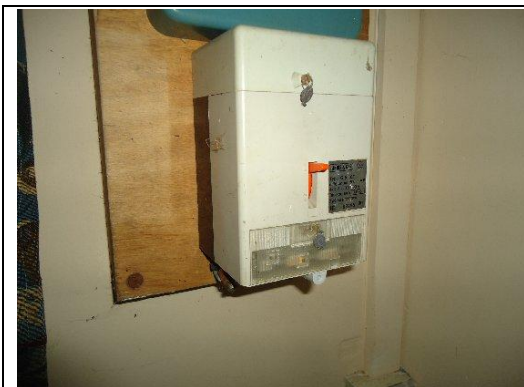
Anomalie

Libellé de l'anomalie : B2.3.1 i La manœuvre du bouton test du (des) dispositif(s) de protection différentielle n'entraîne pas leur déclenchement.
 Commentaire : Contrôle impossible; Absence de bouton test sur le dispositif différentiel de protection (DDR)

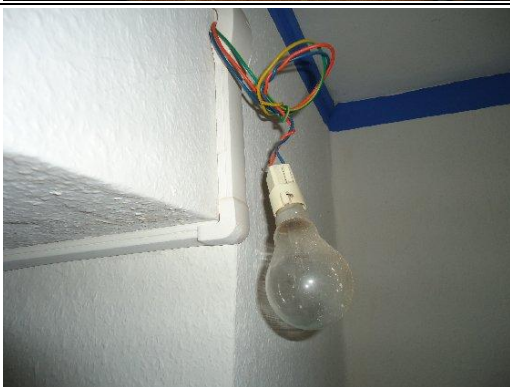
Anomalie

Libellé de l'anomalie : B7.3 e L'installation électrique comporte des dispositifs de protection dont les parties actives nues sous tension sont accessibles.
