Dossier de diagnostic technique

Le 31/01/2023

Madame DELEBARRE Isabelle Claude
QUARTIER DE L'EGLISE
64120 BEHASQUE LAPISTE

Section cadastrale ZB, Parcelle(s) n° 141, ZB 143,
ZB 140

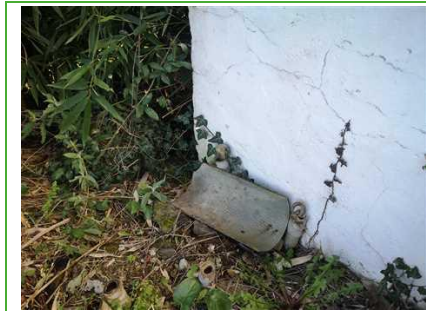
Photo n° PhA001
 Localisation : annexe - grange
 Ouvrage : 1 - Couvertures, Toitures, Terrasses et étanchéités - Plaques ondulées et planes
 Partie d'ouvrage : Plaques en fibres-ciment (y compris plaques « sous tuiles »)
 Description : tuile en fibro-ciment
 Localisation sur croquis : M001

Localisation	Identifiant + Description	Conclusion (justification)	État de conservation** et préconisations*	Photo
annexe - grange	<p><u>Identifiant:</u> M001</p> <p><u>Description:</u> tuile en fibro-ciment</p> <p><u>Liste selon annexe.13-9 du CSP:</u> B</p>	Présence d'amiante (sur jugement de l'opérateur)	<p>Matériau non dégradé</p> <p>Résultat EP**</p> <p>Préconisation : Il est recommandé de réaliser une évaluation périodique.</p>

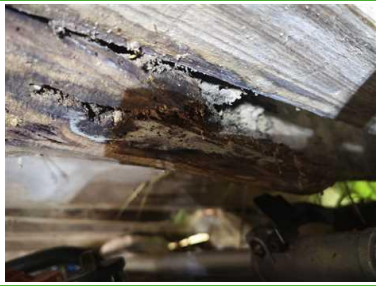
Photo n° PhTer002
Localisation : annexe - grange
Ouvrage : Chevron
Parasite : Présence d'indices d'infestation de termites
Indices : galeries-tunnels, bois d'apparence feuilleté

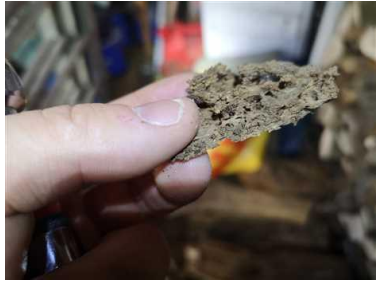
Photo n° PhTer002
Localisation : annexe - grange
Ouvrage : Chevron
Parasite : Présence d'indices d'infestation de termites
Indices : galeries-tunnels, bois d'apparence feuilleté

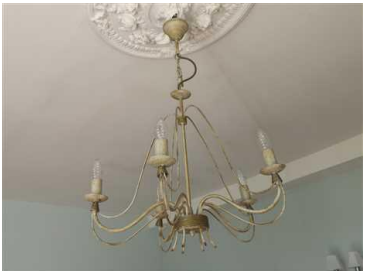
N° Article (1)	Libellé des anomalies	N° Article (2)	Libellé des mesures compensatoires (3) correctement mises en œuvre	Photos
B3.3.6 a3	Au moins un circuit (n'alimentant pas des socles de prises de courant) n'est pas relié à la terre.	B3.3.6 1	Alors que des socles de prise de courant ou des circuits de l'installation ne sont pas reliés à la terre (B.3.3.6 a1), a2 et a3), la mesure compensatoire suivante est correctement mise en œuvre : - protection du (des) CIRCUIT (s) concerné (s) ou de l'ensemble de l'installation électrique par au moins un dispositif différentiel à haute sensibilité ≤ 30 mA.

N° Article (1)	Libellé des anomalies	N° Article (2)	Libellé des mesures compensatoires (3) correctement mises en œuvre	Photos
B7.3 d	L'installation électrique comporte au moins une connexion avec une partie active nue sous tension accessible. Remarques : Présence de connexion de matériel électrique présentant des parties actives nues sous tension ; Faire intervenir un électricien qualifié afin de remplacer les matériels présentant des parties actives nues sous tension
