Dossier de Diagnostic Technique

Vente

Adresse de l'immeuble
**6 rue Philippe Etancelin
31800 ST GAUDENS**

Rapport de repérage des matériaux et produits contenant de l'amiante

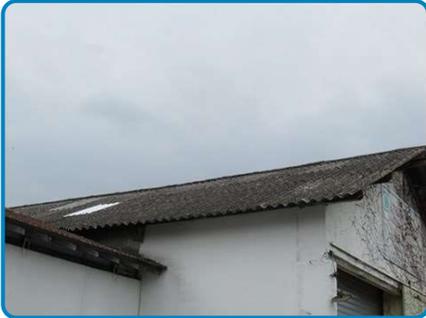
D.O. n° 1 sur Toiture Plaques fibres ciment

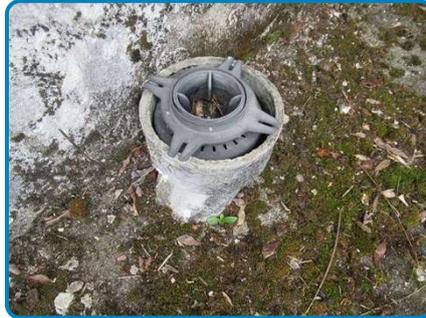
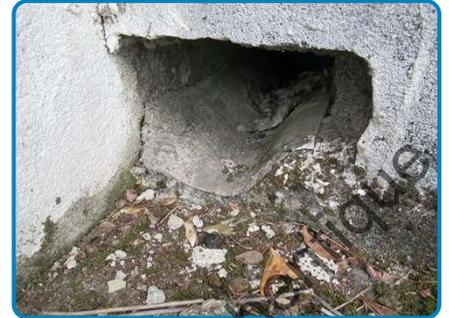
| ÉLÉMENT DE CONSTRUCTION | | Localisation | Méthode | O/R | Photo |
|---|---|---|---|---|---|
| 61 | Conduit(s) de fluide Fibres ciment | Rez de chaussée Hangar n°3 | Sur décision de l'opérateur | EP | |

D.O. n° 2 sur 2 Conduit(s) de fluide Fibres ciment

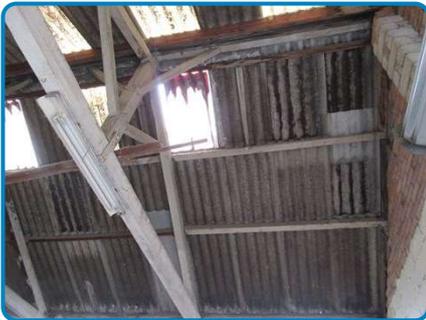
| ÉLÉMENT DE CONSTRUCTION | | Localisation | Méthode | O/R | Photo |
|---|---|---|---|---|---|
| 48 | Plafond Plaques fibres ciment | Rez de chaussée Hangar n°1 | Sur décision de l'opérateur | EP | |

D.O. n° 3 sur Plafond Plaques fibres ciment

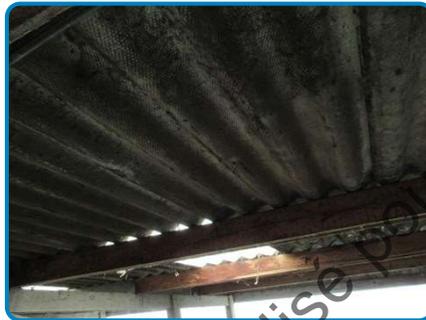
| ÉLÉMENT DE CONSTRUCTION | | Localisation | Méthode | O/R | Photo |
|---|---|---|---|---|---|
| 59 | Plafond Plaques fibres ciment | Rez de chaussée Hangar n°3 | Sur décision de l'opérateur | EP | |

D.O. n° 4 sur Plafond Plaques fibres ciment

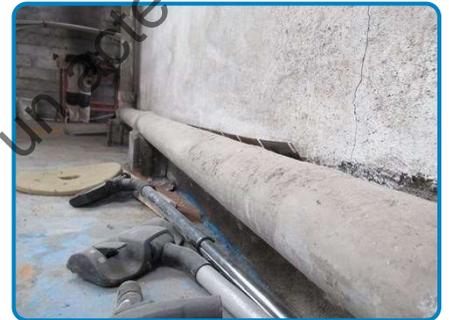
D.O. n° 5 sur Conduit(s) de fluide Fibres ciment / D

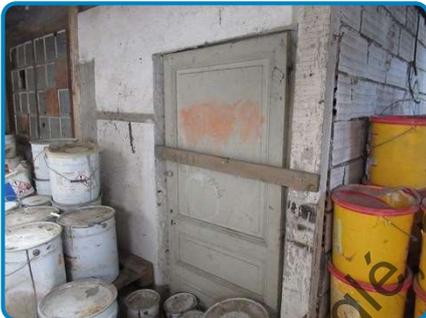
Non accessible, porte condamnée (Rez de chaussée Pièce n°6)
