DOSSIER DE DIAGNOSTICS TECHNIQUES

N° de dossier: 1243

Date d'intervention : 09/05/2022

71 Rue du Champs d'Asile 24300 SAINT-MARTIAL-DE-VALETTE

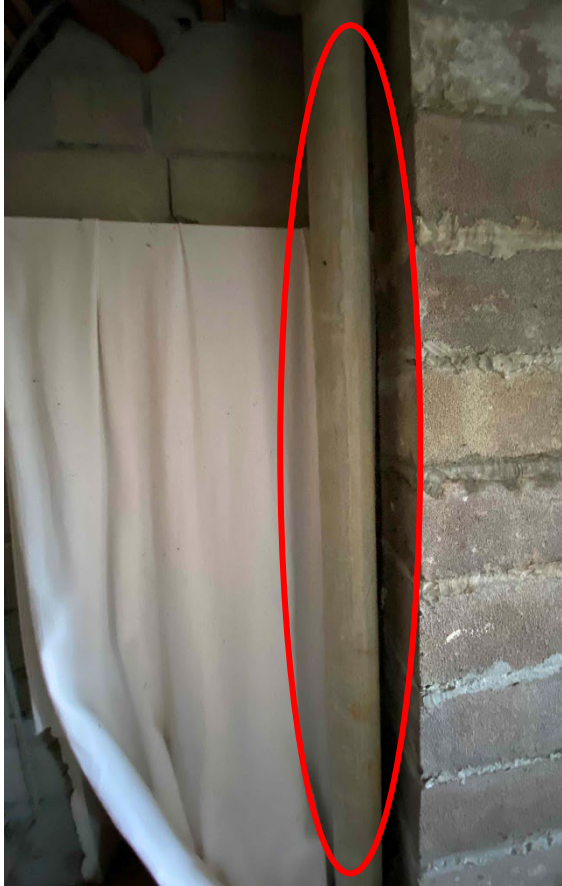
Photographie n° 1

Comble 1- Matériaux (ou produits) : Conduits de fluides - Conduits en amiante-ciment

Présence d'amiante – Evaluation Périodique

Matériaux liste B : **Evaluation périodique**

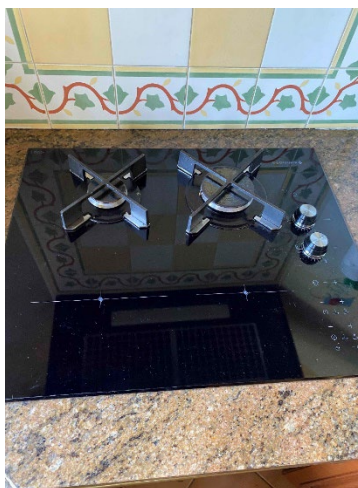
Photo 1

Plaque de cuisson
DDIETRICH

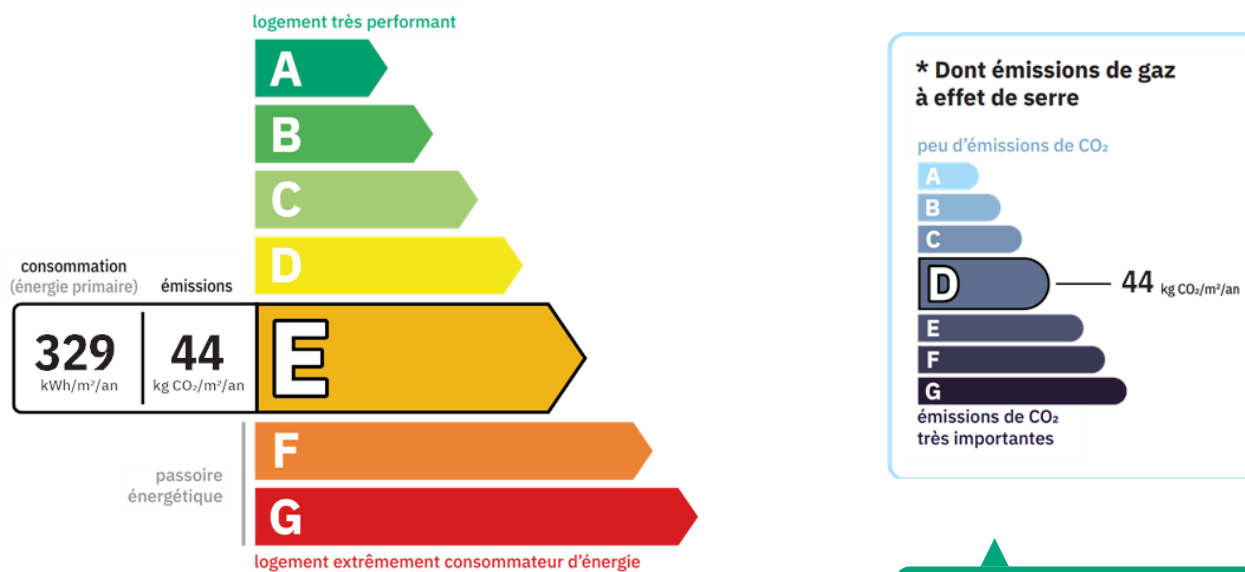
Performance énergétique

Le niveau de consommation énergétique dépend de l'isolation du logement et de la performance des équipements.
Pour l'améliorer, voir pages 5 à 6.

Ce logement émet 10825 kg de CO₂ par an, soit l'équivalent de 56088 km parcourus en voiture.
