Résumé de l'expertise n° 19/M/13733/FZF

Adresse : **52 Rue des Monts de Bigorre**

Commune : **65220 TRIE-SUR-BAÏSE**

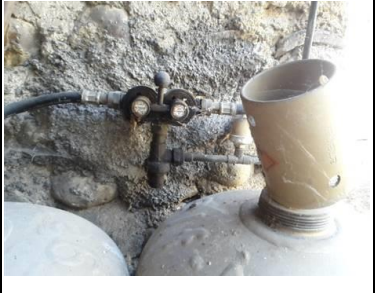
Points de contrôle ⁽³⁾ (selon la norme)	Anomalies observées (A1 ⁽⁴⁾ , A2 ⁽⁵⁾ , DGI ⁽⁶⁾ , 32c ⁽⁷⁾)	Libellé des anomalies et recommandations	Photos
C.5 - 7c GPL en récipient - Détendeur, inverseur et limiteur	A2	Il n'y pas de limiteur de pression ou de second détenteur sur une installation de GPL en récipient. Remarques : Absence de limiteur de pression ou d'une deuxième détente ; Faire intervenir un installateur gaz qualifié afin d'installer un limiteur ou une deuxième détente sur l'installation Risque(s) constaté(s) : Pression d'alimentation des appareils d'utilisation anormalement élevée.

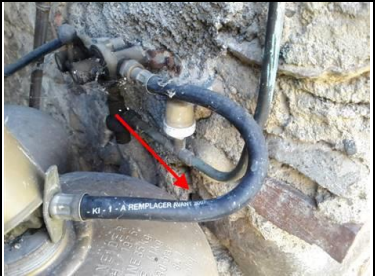
C.6 - 7d4 Lyres GPL	A1	La date limite d'utilisation de la lyre GPL en caoutchouc armé n'est pas lisible ou est dépassée. Remarques : La date limite d'utilisation de la lyre GPL est dépassée ; Faire intervenir un installateur gaz qualifié pour remplacer la lyre GPL

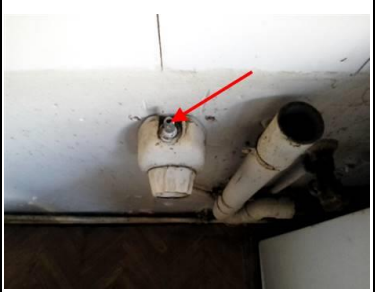
C.7 - 8b Robinet de commande d'appareil	A2	L'extrémité du robinet de commande ou de la tuyauterie en attente n'est pas obturée. (Cuisinière Robinet en attente Robinet en attente) Remarques : (Rez de chaussée - Cuisine) L'extrémité du robinet en attente n'est pas obturée ; Poser ou faire poser un bouchon par un installateur gaz qualifié sur l'extrémité du robinet Risque(s) constaté(s) : Dégagement de gaz et donc un risque d'explosion

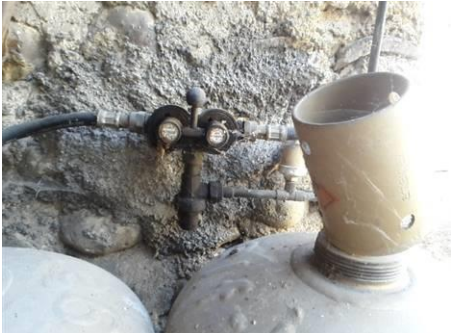
<p>Photo n° PhGaz001 7c : il n'y pas de limiteur de pression ou de second détendeur sur une installation de GPL en récipient. Absence de limiteur de pression ou d'une deuxième détente; Faire intervenir un installateur gaz qualifié afin d'installer un limiteur ou une deuxième détente sur l'installation</p>

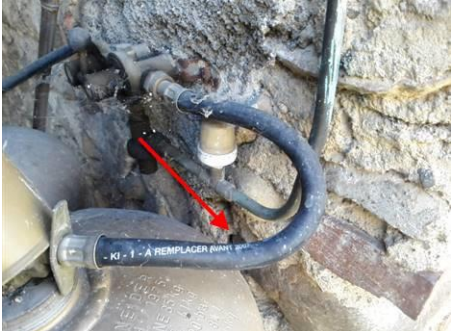
<p>Photo n° PhGaz002 7d4 : La date limite d'utilisation de la lyre GPL en caoutchouc armé n'est pas lisible ou est dépassée. La date limite d'utilisation de la lyre GPL est dépassée; Faire intervenir un installateur gaz qualifié pour remplacer la lyre GPL</p>

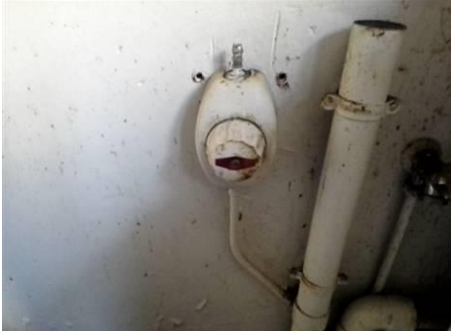
<p>Photo n° PhGaz003 Localisation : Rez de chaussée - Cuisine Cuisinière Robinet en attente (Type : Non raccordé)</p>

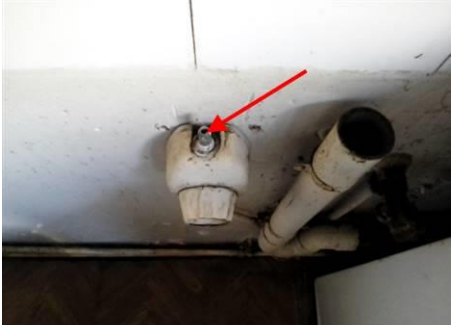
<p>Photo n° PhGaz004 8b : l'extrémité du robinet de commande ou de la tuyauterie en attente n'est pas obturée. (Rez de chaussée - Cuisine) L'extrémité du robinet en attente n'est pas obturée; Poser ou faire poser un bouchon par un installateur gaz qualifié sur l'extrémité du robinet</p>

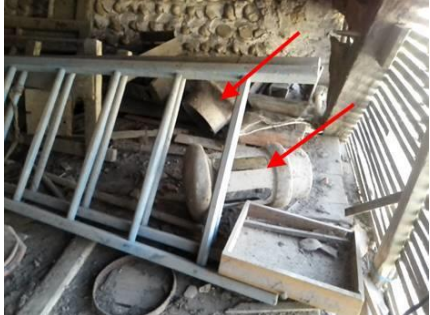
<p>Photo n° PhA001 Localisation : 1er étage - Grenier Ouvrage : 6 - Conduits et accessoires intérieurs - Conduits de fluides (air, eau, vapeur, fumée, échappement, autres fluides) Partie d'ouvrage : Conduit en fibres-ciment Description : Conduit en fibres-ciment Localisation sur croquis : M001</p>
--	---

Localisation	Identifiant + Description	Conclusion (justification)	Etat de conservation** et préconisations*	Photo
1er étage - Grenier	Identifiant: M001 Description: Conduit en fibres-ciment Liste selon annexe.13-9 du CSP : B	Présence d'amiante (sur marquage du matériau)	Matériau dégradé (étendue ponctuelle) Résultat EP** Préconisation : Il est recommandé de réaliser une évaluation périodique. Recommandation : Voir les Mesures d'ordre général – Obligations réglementaires

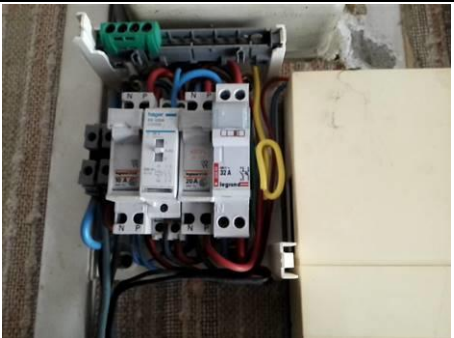
<p>Photo n° PhEle001 B11 a3 Il n'y a aucun dispositif différentiel à haute sensibilité inf. ou égal à 30 mA.</p>

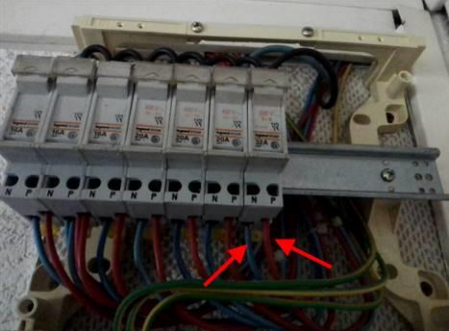
<p>Photo PhEle003 Libellé de l'anomalie : B4.3 e Le courant assigné (calibre) de la protection contre les surcharges et courts-circuits d'au moins un circuit n'est pas adapté à la section des conducteurs correspondants. Remarques : Présence de protections contre les surintensités inadaptées à la section des conducteurs ; Faire intervenir un électricien qualifié afin d'installer des protections contre les surintensités adaptés aux sections des conducteurs</p>

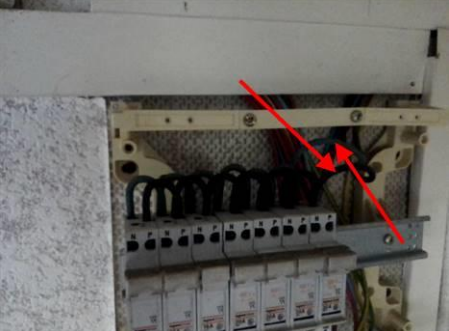
<p>Photo PhEle004 Libellé de l'anomalie : B4.3 f1 La section des conducteurs de la canalisation alimentant le seul tableau n'est pas adaptée au courant de réglage du disjoncteur de branchement. Remarques : La section des conducteurs de la canalisation alimentant le tableau de répartition est inadaptée au courant de réglage du disjoncteur de branchement ; Faire intervenir un électricien qualifié afin de remplacer les conducteurs d'alimentation du tableau par des conducteurs de section adaptée</p>

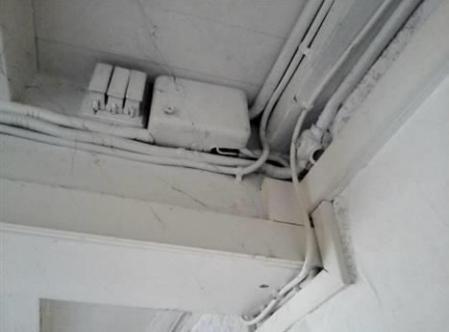
<p>Photo PhEle005 Libellé de l'anomalie : B8.3 e Au moins un conducteur isolé n'est pas placé sur toute sa longueur dans un conduit, une goulotte ou une plinthe ou une huisserie, en matière isolante ou métallique, jusqu'à sa pénétration dans le matériel électrique qu'il alimente. Remarques : Présence de conducteurs électriques non protégés mécaniquement ; Faire intervenir un électricien qualifié afin d'installer des protections mécaniques sur les conducteurs non protégés</p>

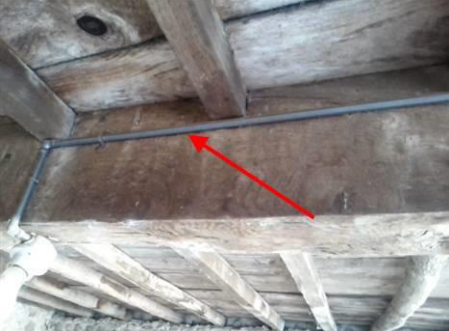
<p>Photo PhEle006 Libellé de l'anomalie : B3.3.7 a Au moins un conduit métallique en montage apparent ou encastré, comportant des conducteurs, n'est pas relié à la terre. Remarques : Présence de conduits métalliques encastrés, contenant des conducteurs, non reliés à la terre ; Faire intervenir un électricien qualifié afin de supprimer les conduits métalliques</p>

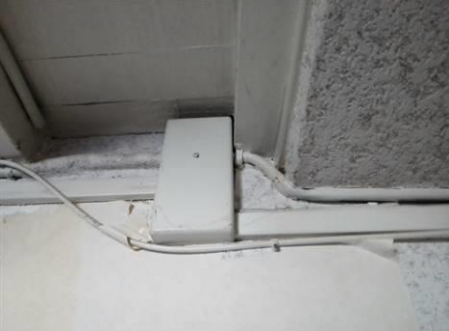
<p>Photo PhEle007 Libellé de l'anomalie : B3.3.9 b Au moins une boîte de connexion métalliques en montage apparent ou encastré n'est pas reliée à la terre. Remarques : Présence de boîtes de connexion métalliques en montage apparent, contenant des conducteurs, non reliées à la terre ; Faire intervenir un électricien qualifié afin de raccorder à la terre ces boîtes de connexion métalliques</p>

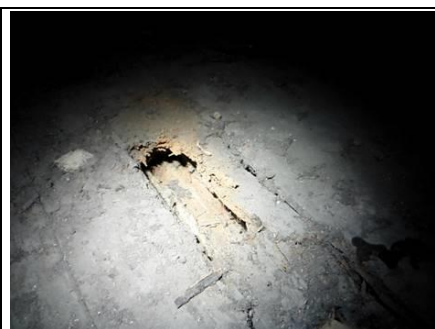
Photo n° PhTer001
Localisation : Combles
Ouvrage : Sol - Plancher bois
Mur - A, B, C, D - Ciment et Galets jointés
Plafond - Bois et Toiture nue en tuiles
Parasite : Présence d'indices d'infestation d'autres agents de dégradation biologique du bois, Anobium punctatum (Petites vrillettes), Capricornes des maisons (Hyloterpes bajulus)
Indices : bois piqué, bois strié (dégradation(s) faible(s), infestation(s) faible(s))

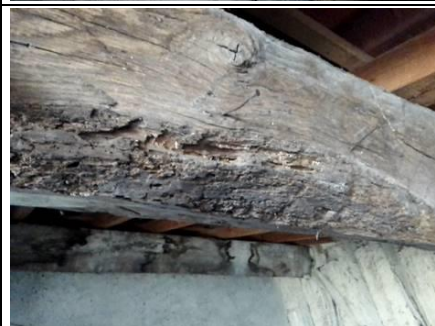
Photo n° PhTer002
Localisation : 1er étage - Grenier
Ouvrage : Sol - Plancher bois
Mur - A, B, C, D - Ciment et Galets jointés
Plafond - Bois et Toiture nue en tuiles
Porte - A - Bois et Peinture
Parasite : Présence d'indices d'infestation d'autres agents de dégradation biologique du bois, Anobium punctatum (Petites vrillettes), Capricornes des maisons (Hyloterpes bajulus)
Indices : bois piqué, bois strié (dégradation(s) faible(s), infestation(s) faible(s))
