Résumé de l'expertise n° 22/M/19758/BMA

Adresse : **7 Place de l'Eglise**

Commune : **65350 CASTELVIEILH**

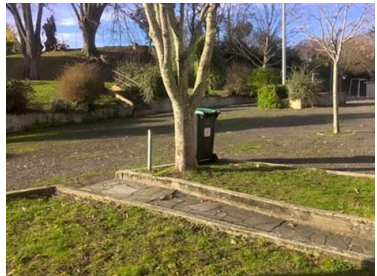
Localisation	Description	Photo
Terrain	Sol bitume, terre et herbe

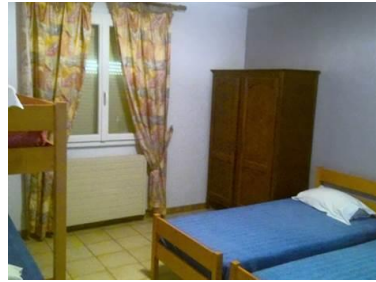
Localisation	Description	Photo
Chambre 1	Sol carrelage Murs papiers peints Plafond plâtre peint Fenêtre(s) en bois Porte(s) en bois Plinthes en carrelage

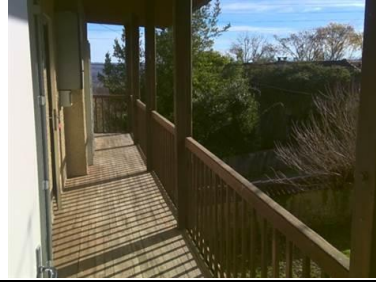
Galerie	Sol bois Murs crépi , garde corps bois Plafond Bois Porte(s) en bois

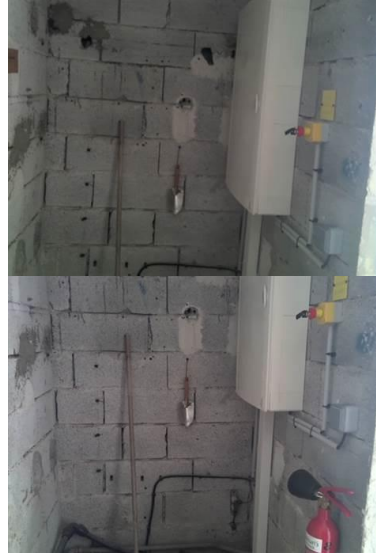
Placard sous escalier	Sol Chape ciment Mur Béton, briques, parpaings bruts Plafond Béton Porte(s) en bois peinte(s)

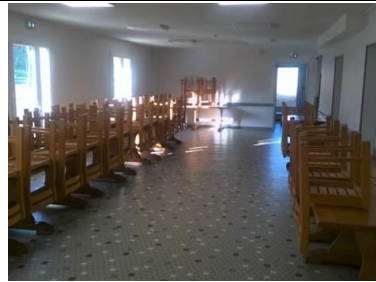
Salle à manger	Sol carrelage Murs papiers peints Plafond enduit, peint Fenêtre(s) en pvc Porte(s) en PVC Plinthes en carrelage

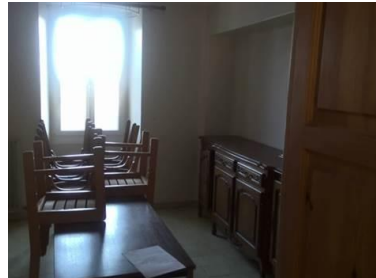
Réfectoire personnel	Sol carrelage Murs papiers peints Plafond plâtre peint Fenêtre(s) en pvc Porte(s) en bois Plinthes en carrelage

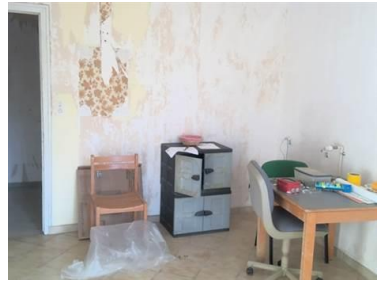
Localisation	Description	Photo
Accueil	<p>Sol : Carrelage Mur A, B, C, D : Plâtre et Peinture Plafond : Plâtre et Peinture Plinthes : Carrelage Fenêtre C : PVC Porte A : Bois et Peinture</p>

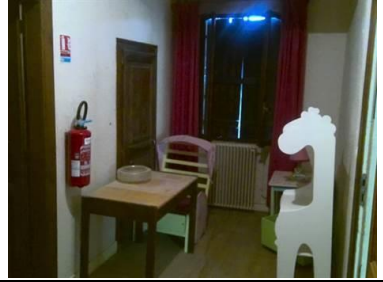
Secrétariat	<p>Sol : Parquet Mur A : Plâtre et Tapisserie Mur B : placoplâtre Mur C, D : Plâtre et Tapisserie Plafond : Plâtre et Peinture Plinthes : Bois et Peinture Fenêtre D : Bois et Peinture Porte A : Bois et Peinture Volet D : Bois et Peinture</p>

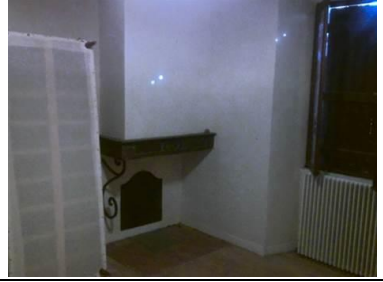
Chambre	<p>Sol : Parquet Mur A, B, C, D : Plâtre et Tapisserie Plafond : Plâtre et Peinture Plinthes : Bois et Peinture Fenêtre D : Bois et Peinture Porte A : Bois et Peinture Volet D : Bois et Peinture</p>

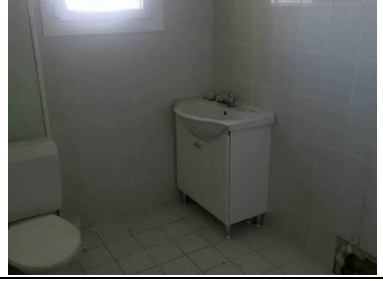
Salle de bains	<p>Sol : Carrelage Mur A, B, C, D : Plâtre et Tapisserie, faïence Plafond : Plâtre et Peinture Fenêtre C : PVC Porte A : Bois et Peinture</p>

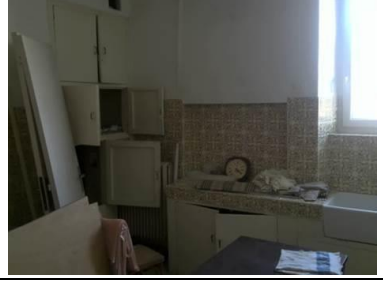
Cuisine	<p>Sol : Béton et Dalles plastiques Mur A, B, C, D : Plâtre et toile de verre peinte et faïence Plafond : Plâtre et Peinture Plinthes : Carrelage Fenêtre 1 D : PVC Porte 1 A : bois et peinture Porte 2 B : bois et peinture Placard C : bois et peinture</p>

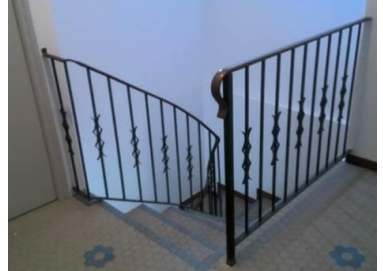
Étage - Palier	<p>Sol carrelage Mur Papier peint Plafond plâtre peint Fenêtre(s) en bois Plinthes en carrelage</p>

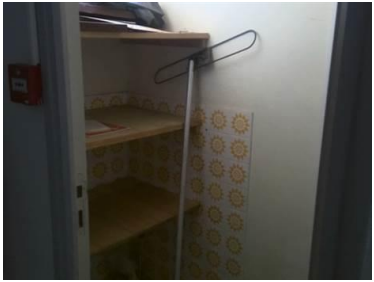
Localisation	Description	Photo
Rangement	Sol carrelage Murs plâtre peint Plafond plâtre peint Fenêtre(s) en bois Porte(s) en bois Plinthes en carrelage

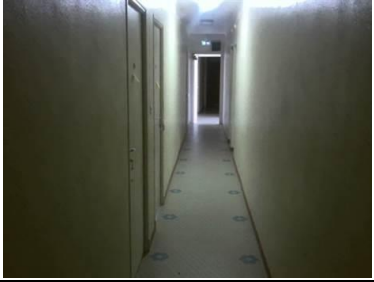
Dégagement.	Sol carrelage Murs plâtre peint Plafond plâtre peint Porte(s) en bois Plinthes en carrelage

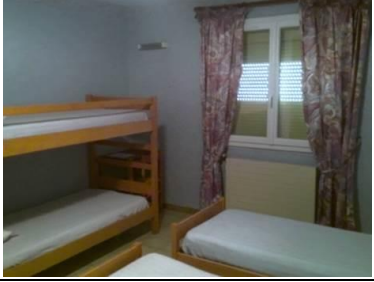
Chambre 2	Sol carrelage Murs papiers peints Plafond plâtre peint Fenêtre(s) en pvc Porte(s) en bois Plinthes en carrelage

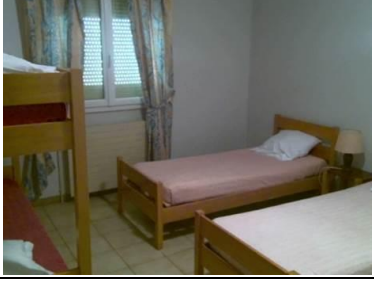
Chambre 3	Sol carrelage Mur Plâtre peint Plafond plâtre peint Fenêtre(s) en pvc Porte(s) en bois Plinthes en carrelage

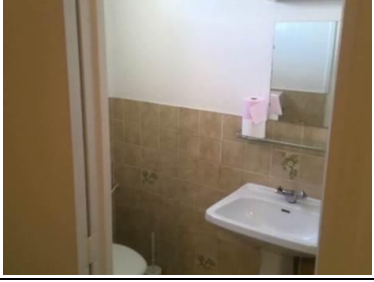
Salle d'eau + Wc1	Sol carrelage Mur Papier peint et faïence Plafond plâtre peint Porte(s) en bois

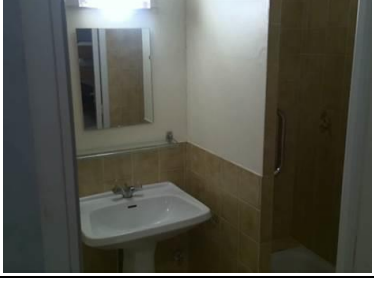
Salle d'eau + Wc2	Sol carrelage Mur Papier peint et faïence Plafond plâtre peint Porte(s) en bois

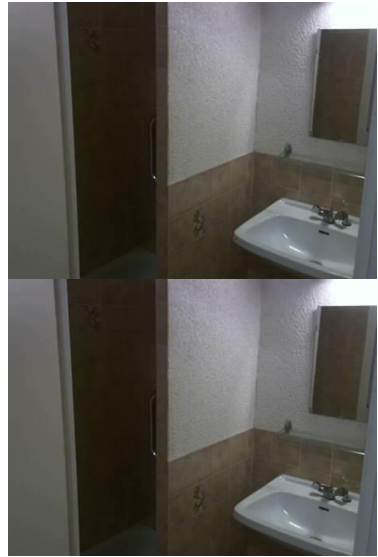
Localisation	Description	Photo
Salle d'eau + Wc3	Sol carrelage Mur Papier peint et faïence Plafond plâtre peint Porte(s) en bois

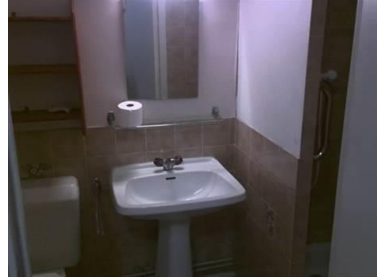
Chambre 4	Sol carrelage Murs papiers peints Plafond plâtre peint Fenêtre(s) en pvc Porte(s) en bois Plinthes en carrelage	 
Salle d'eau + Wc4	Sol carrelage Mur Papier peint et faïence Plafond plâtre peint Porte(s) en bois

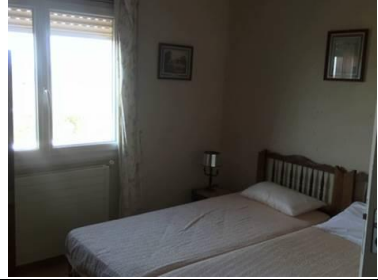
Chambre 9	Sol carrelage Murs papiers peints Plafond plâtre peint Fenêtre(s) en pvc Porte(s) en bois Plinthes en carrelage

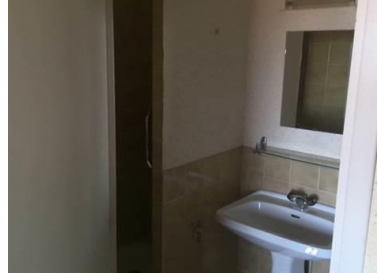
Salle d'eau + Wc9	Sol carrelage Mur Papier peint et faïence Plafond plâtre peint Porte(s) en bois

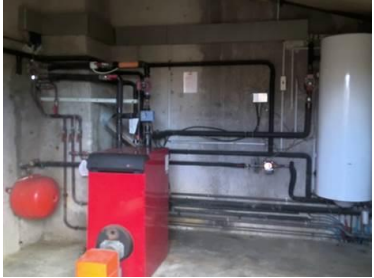
Localisation	Description	Photo
Combles - Combles non habitables	Sol Hourdis béton, isolant Mur Briques Plafond Couverture en tuiles Remarques : La toiture est constituée de Tuiles	 
chaufferie.	Sol Béton, chape ciment Mur Ciment Plafond Faux plafond Remarques : La toiture est constituée de Plaques ondulées fibrociment

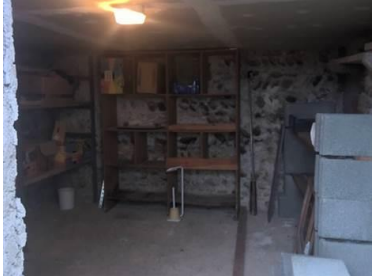
Cave	Sol Béton Mur Enduit ciment brut, pierres jointées Plafond Placoplâtre Porte(s) en bois

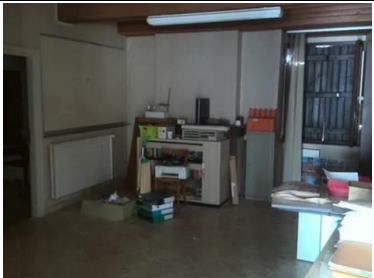
Cuve à fioul	Sol Béton Mur Crépi, parpaings bruts Plafond Panneaux fibrociment Porte(s) en métal	 
Direction	Sol : Carrelage Mur A, B, C, D : Plâtre et Tapisserie Plafond : Faux plafond et lambris bois Plinthes : Carrelage Fenêtre 1 C : Bois et Peinture Fenêtre 2 D : Bois et Peinture Porte 1 A : Bois et Peinture Porte 2 B : Bois et Peinture Volet C, D : Bois et Peinture

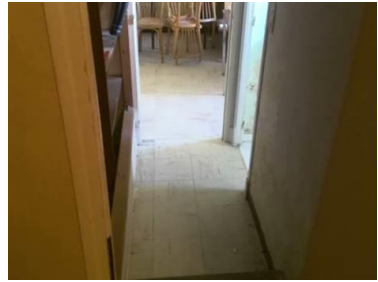
Localisation	Description	Photo
Couloir	Sol : Béton et Dalles plastiques Mur A, C, D : plâtre et tapisserie Plafond : plâtre et peinture Plinthes : Carrelage Porte A : bois et peinture Placard B : Bois et Peinture

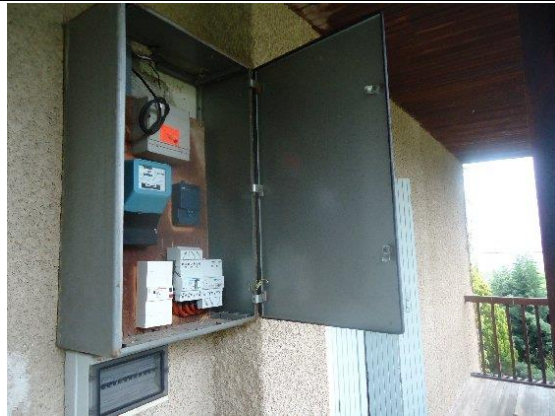
Anomalie
 Libellé du point de contrôle : B1.3 b Le dispositif assurant la coupure d'urgence n'est pas situé à l'intérieur du logement ou dans un emplacement accessible directement depuis le logement.

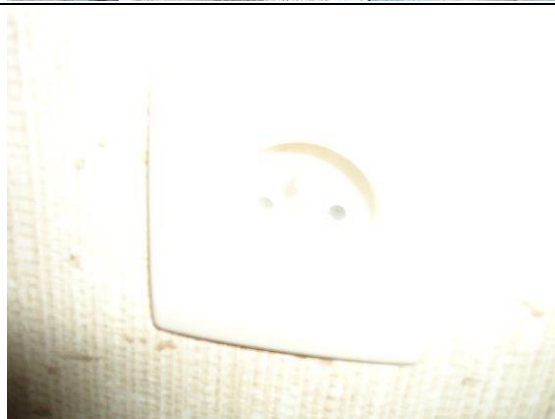
Photo Anomalie
 Libellé de l'information complémentaire : B11 b L'ensemble des socles de prise de courant n'est pas de type à obturateur.
 Commentaire : Général
 Prises de courant ne comportant pas d'obturateurs

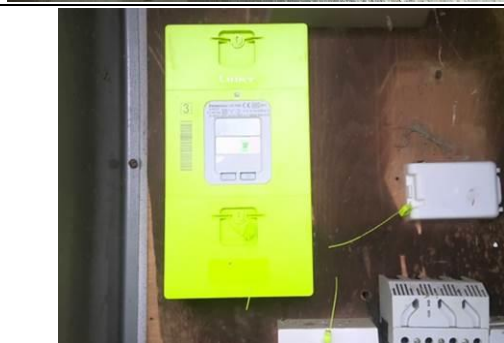
Photo du Compteur électrique

Photo Anomalie
 Libellé de l'anomalie : B3.3.6 a Tous les circuits ne comportent pas un conducteur de protection relié à la terre.
 Commentaire : Général
 Prises de courant ne comportant pas de terre
 Recommandation : Défaut compensé

<p>Photo DSCN009 Libellé de l'anomalie : B1.3 g Le dispositif assurant la coupure d'urgence est placé à plus de 1,80 m du sol fini et n'est pas accessible au moyen de marches ou d'une estrade. Remarques : L'AGCP (Appareil Général de Commande et de Protection) est placé à une hauteur > à 1,80 m du sol fini ; Faire intervenir un électricien qualifié afin de déplacer l' AGCP ou créer une marche ou une estrade</p>
 	<p>Photo DSCN010 Libellé de l'anomalie : B4.3 b Le type d'au moins un fusible ou un disjoncteur n'est plus autorisé (fusible à tabatière, à broches rechargeables, coupe-circuit à fusible de type industriel, disjoncteur réglable en courant protégeant des circuits terminaux). Remarques : Présence de fusible(s) de type à puit(s) ; Faire intervenir un électricien qualifié afin de remplacer le(s) fusible(s)</p>
 	<p>Photo DSCN011 Libellé de l'anomalie : B4.3 f1 La section des conducteurs de la canalisation alimentant le seul tableau n'est pas adaptée au courant de réglage du disjoncteur de branchement. Remarques : La section des conducteurs de la canalisation alimentant le tableau de répartition est inadaptée au courant de réglage du disjoncteur de branchement ; Faire intervenir un électricien qualifié afin de remplacer les conducteurs d'alimentation du tableau par des conducteurs de section adaptée</p>

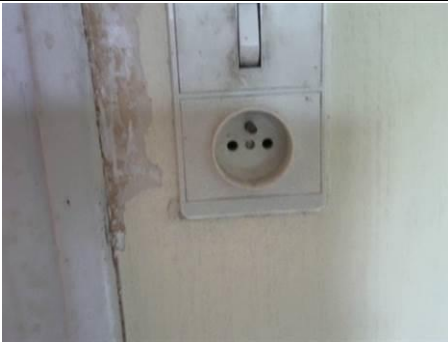
Photo DSCN019

Libellé de l'information complémentaire : B11 b2 Au moins un socle de prise de courant n'est pas de type à obturateur
