Dossier de diagnostic technique

Le 14/12/2022

Madame DOMEK Fabienne
10 BOULEVARD DUPIERRIS
65100 LOURDES

M. Thomas COUSTEAU
Maison du Diag
4 Rue d'Isaby
65420 IBOS
Tél : 05 62 37 23 50
Port : 07 77 08 12 32

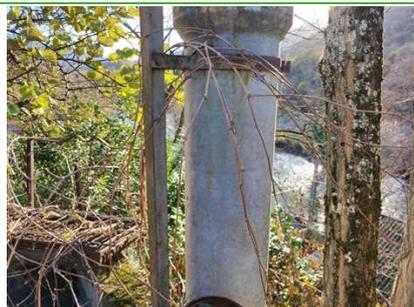
Localisation	Identifiant + Description	Conclusion (justification)	État de conservation** et préconisations*	Photo
annexe - remise	<u>Identifiant:</u> M001 <u>Description:</u> Conduit de fumée en fibre ciment <u>Liste selon annexe.13-9 du CSP:</u> B	Présence d'amiante (Sur décision de l'opérateur)	Matériau non dégradé Résultat EP** Préconisation : Il est recommandé de réaliser une évaluation périodique.

Photo n° PhA001
Localisation : annexe - remise
Ouvrage : 1 - Couvertures, Toitures, Terrasses et étanchéités - Éléments associés à la toiture
Partie d'ouvrage : Conduit de fumée
Description : Conduit de fumée en fibre ciment

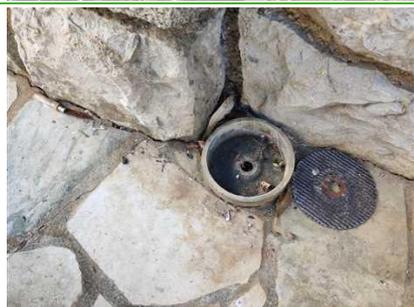
Parties extérieures	<u>Identifiant:</u> M002 <u>Description:</u> Conduit en fibres-ciment <u>Liste selon annexe.13-9 du CSP:</u> B	Présence d'amiante (Sur décision de l'opérateur)	Matériau non dégradé Résultat EP** Préconisation : Il est recommandé de réaliser une évaluation périodique.

Photo n° PhA002
Localisation : Parties extérieures
Ouvrage : 6 - Conduits et accessoires intérieurs - Conduits de fluides (air, eau, vapeur, fumée, échappement, autres fluides)
Partie d'ouvrage : Conduit en fibres-ciment
Description : Conduit en fibres-ciment

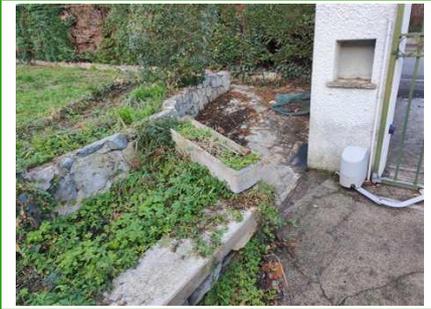
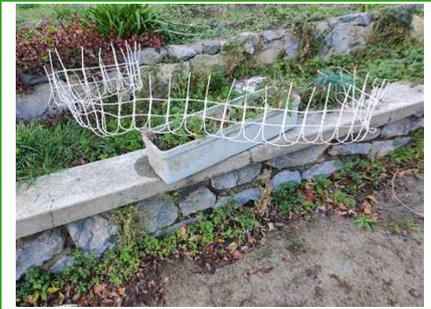
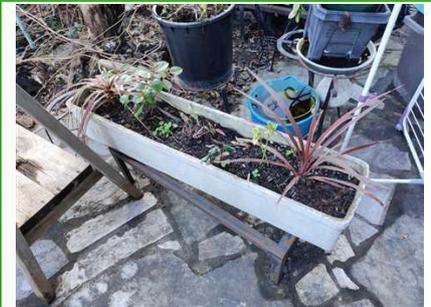
Localisation	Identifiant + Description	Conclusion (justification)	État de conservation** et préconisations*	Photo
	<p><u>Identifiant:</u> M003 <u>Description:</u> Pôt de fleur en fibre ciment <u>Liste selon annexe.13-9 du CSP:</u> B</p>	Présence d'amiante (Sur décision de l'opérateur)	<p>Matériau non dégradé</p> <p>Résultat EP**</p> <p>Préconisation : Il est recommandé de réaliser une évaluation périodique.</p>

<p>Photo n° PhA003 Localisation : Parties extérieures Ouvrage : 8 - Équipements divers et accessoires - Jardinières, bac à sable incendie Partie d'ouvrage : Élément en fibres-ciment Description : Pôt de fleur en fibre ciment</p>

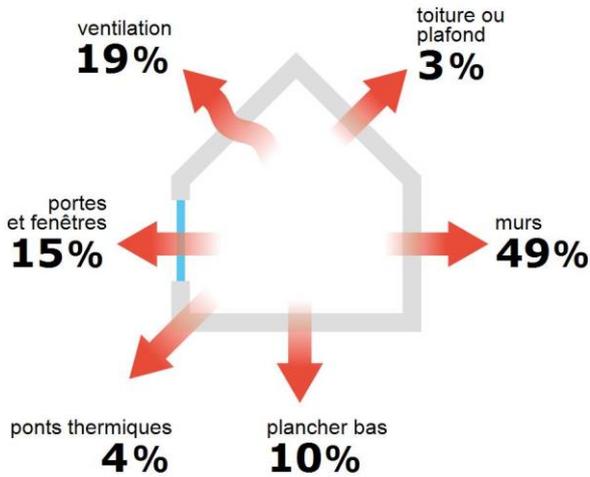
Schéma des déperditions de chaleur
