Résumé de l'expertise n° 17/IMO/1270

Adresse : **Place du Gravier**

Rapport de mission de repérage des matériaux et produits contenant de l'amiante pour l'établissement du constat établi à l'occasion de la vente d'un immeuble bâti (listes A et B de l'annexe 13-9 du Code de la Santé publique)

Numéro de dossier : 17/IMO/1270
Date du repérage : 27/03/2017

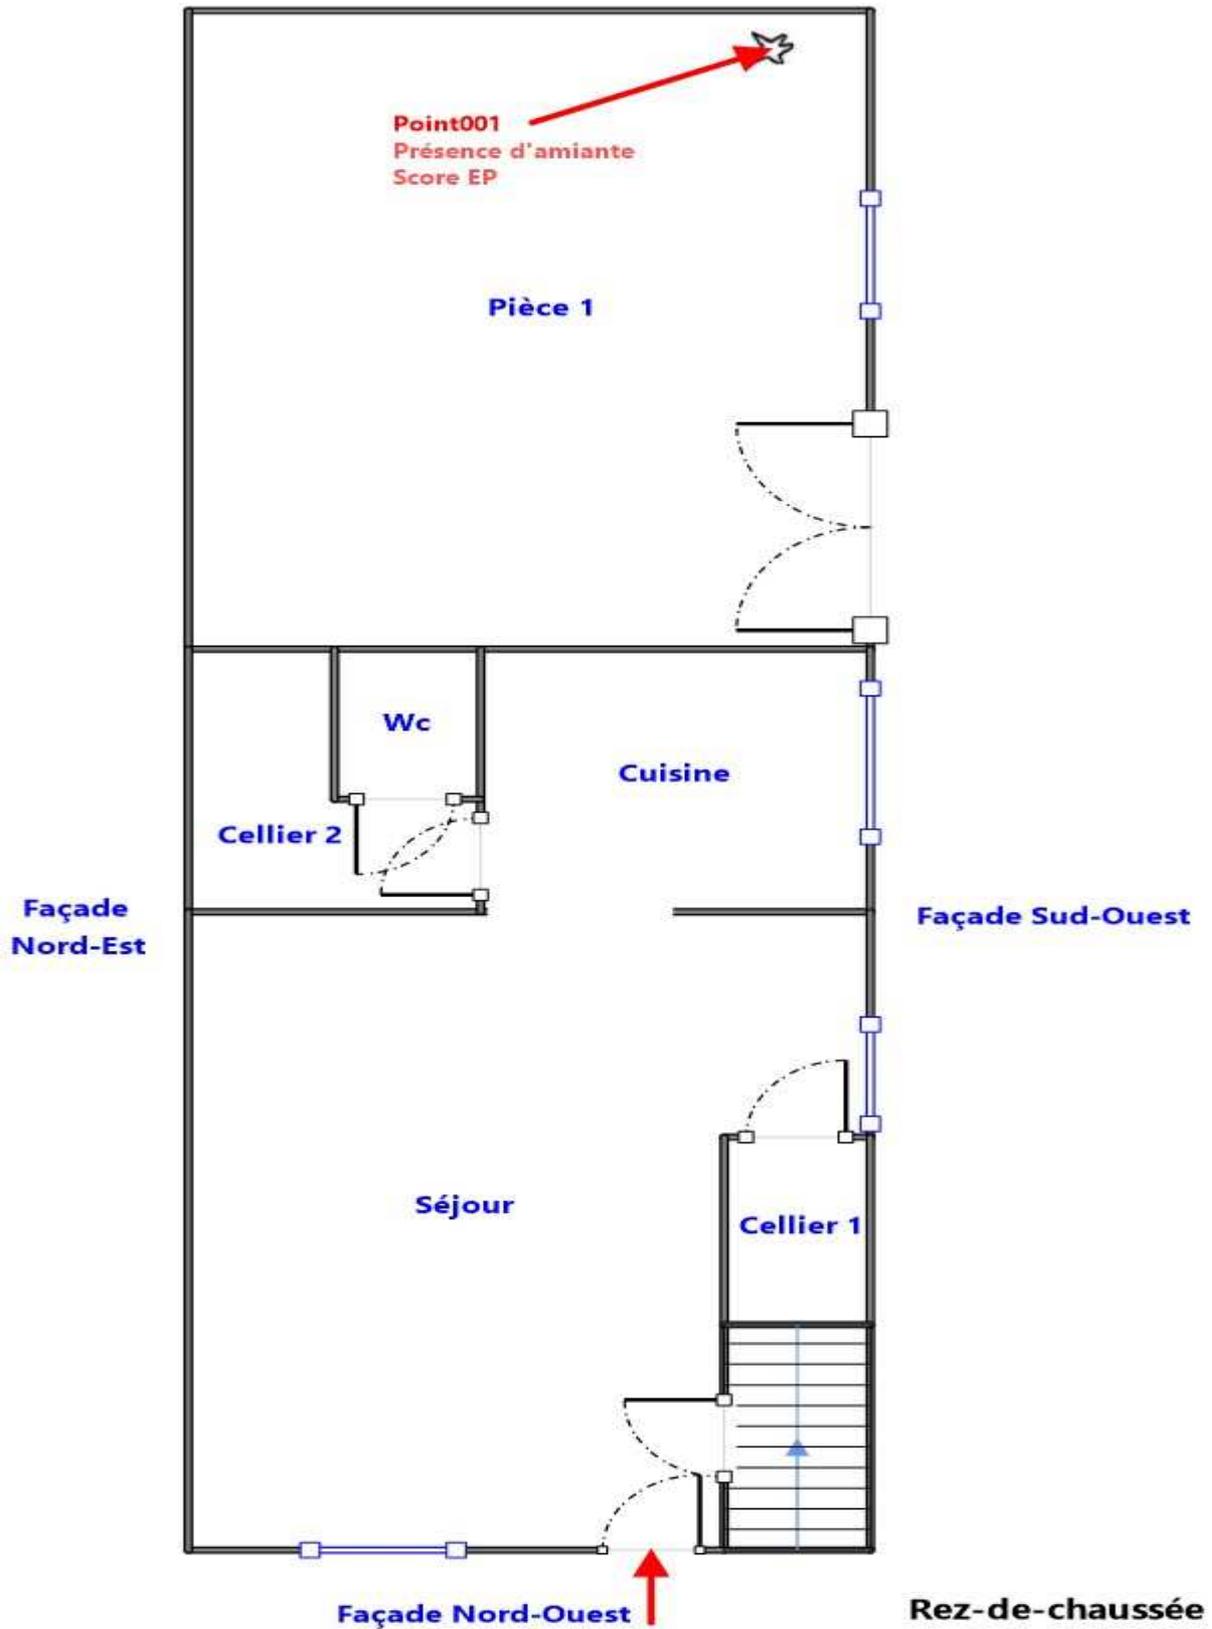
Planche (croquis) de repérage technique effectué par le cabinet : LUCHON EXPERTISE, auteur : BIROUSTE Julien
Dossier n° 17/IMO/1270 du 03/04/2017
Adresse du bien : Place du Gravier 31440 FOS

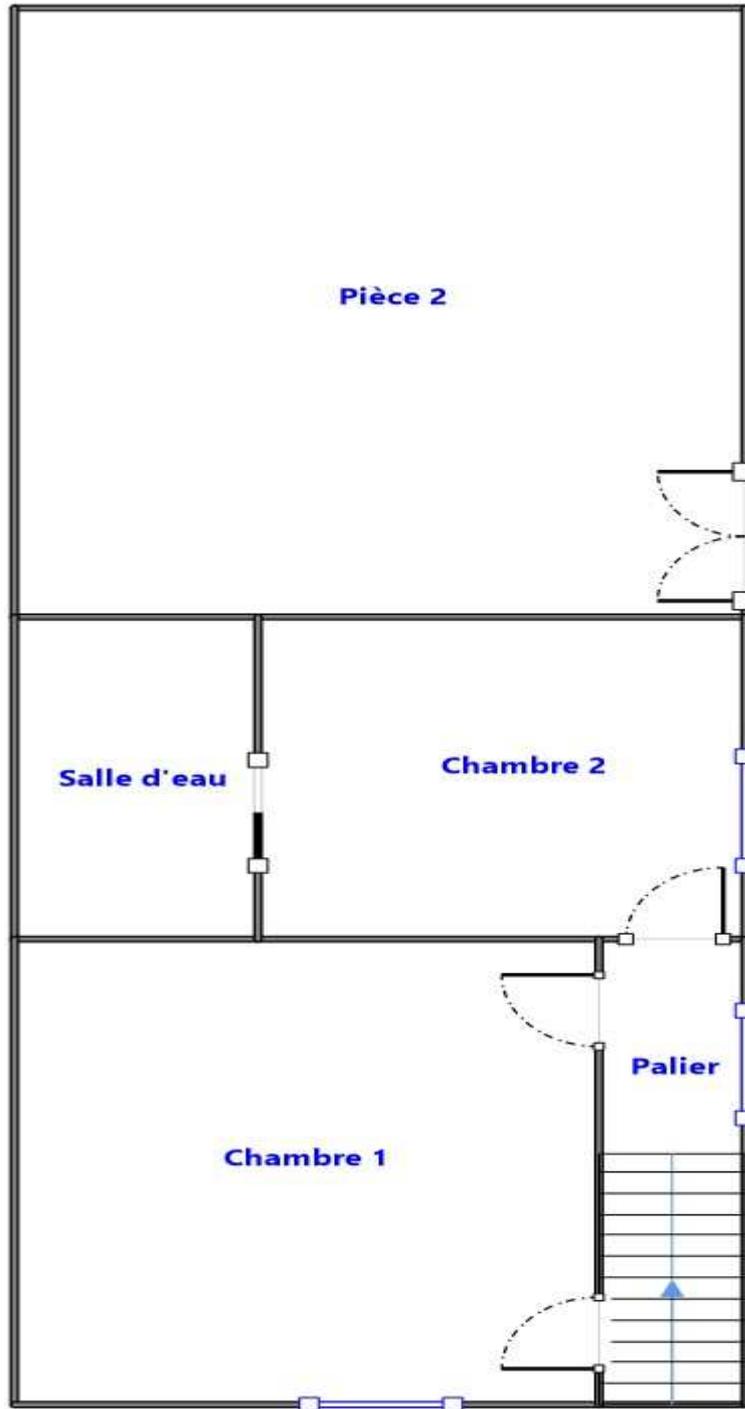
1er Etage

Planche (croquis) de repérage technique effectué par le cabinet : LUCHON EXPERTISE, auteur : BIROUSTE Julien
Dossier n° 17/IMO/1270 du 03/04/2017
Adresse du bien : Place du Gravier 31440 FOS

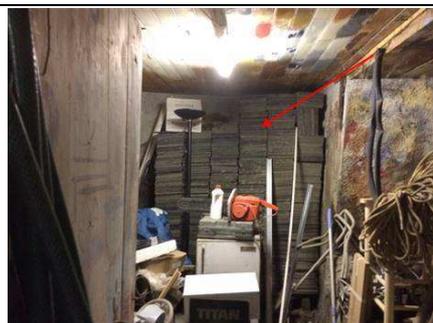
Localisation	Identifiant + Description	Conclusion (justification)	Etat de conservation** et préconisations*	Photo
Rez de chaussée - Pièce 1	<p>Identifiant: 17/IMO/1270/M001</p> <p>Description: Ardoises (fibres-ciment)</p> <p>Liste selon annexe.13-9 du CSP: B</p>	Présence d'amiante (sur jugement de l'opérateur)	<p>Matériau non dégradé</p> <p>Résultat EP**</p> <p>Préconisation : Il est recommandé de réaliser une évaluation périodique.</p> <p>Recommandation : Voir les Mesures d'ordre général - Obligations réglementaires</p>

Photo n° PhA001
 Localisation : Rez de chaussée - Pièce 1
 Ouvrage : Toitures
 Partie d'ouvrage : Ardoises (fibres-ciment)
 Description : Ardoises (fibres-ciment)
 Localisation sur croquis : Point001

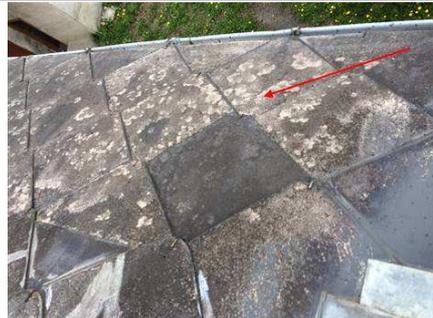
Toiture - Couverture 1	<p>Identifiant: 17/IMO/1270/M002</p> <p>Description: Ardoises (fibres-ciment)</p> <p>Liste selon annexe.13-9 du CSP: B</p>	Présence d'amiante (sur jugement de l'opérateur)	<p>Matériau non dégradé</p> <p>Résultat EP**</p> <p>Préconisation : Il est recommandé de réaliser une évaluation périodique.</p> <p>Recommandation : Voir les Mesures d'ordre général - Obligations réglementaires</p>

Photo n° PhA002
 Localisation : Toiture - Couverture 1
 Ouvrage : Toitures
 Partie d'ouvrage : Ardoises (fibres-ciment)
 Description : Ardoises (fibres-ciment)
 Localisation sur croquis : Point002

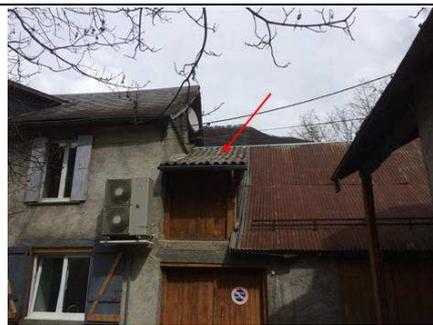
Toiture - Couverture 3	<p>Identifiant: 17/IMO/1270/M003</p> <p>Description: Plaques (fibres-ciment)</p> <p>Liste selon annexe.13-9 du CSP: B</p>	Présence d'amiante (sur jugement de l'opérateur)	<p>Matériau non dégradé</p> <p>Résultat EP**</p> <p>Préconisation : Il est recommandé de réaliser une évaluation périodique.</p> <p>Recommandation : Voir les Mesures d'ordre général - Obligations réglementaires</p>

Photo n° PhA003
 Localisation : Toiture - Couverture 3
 Ouvrage : Toitures
 Partie d'ouvrage : Plaques (fibres-ciment)
 Description : Plaques (fibres-ciment)
 Localisation sur croquis : Point003

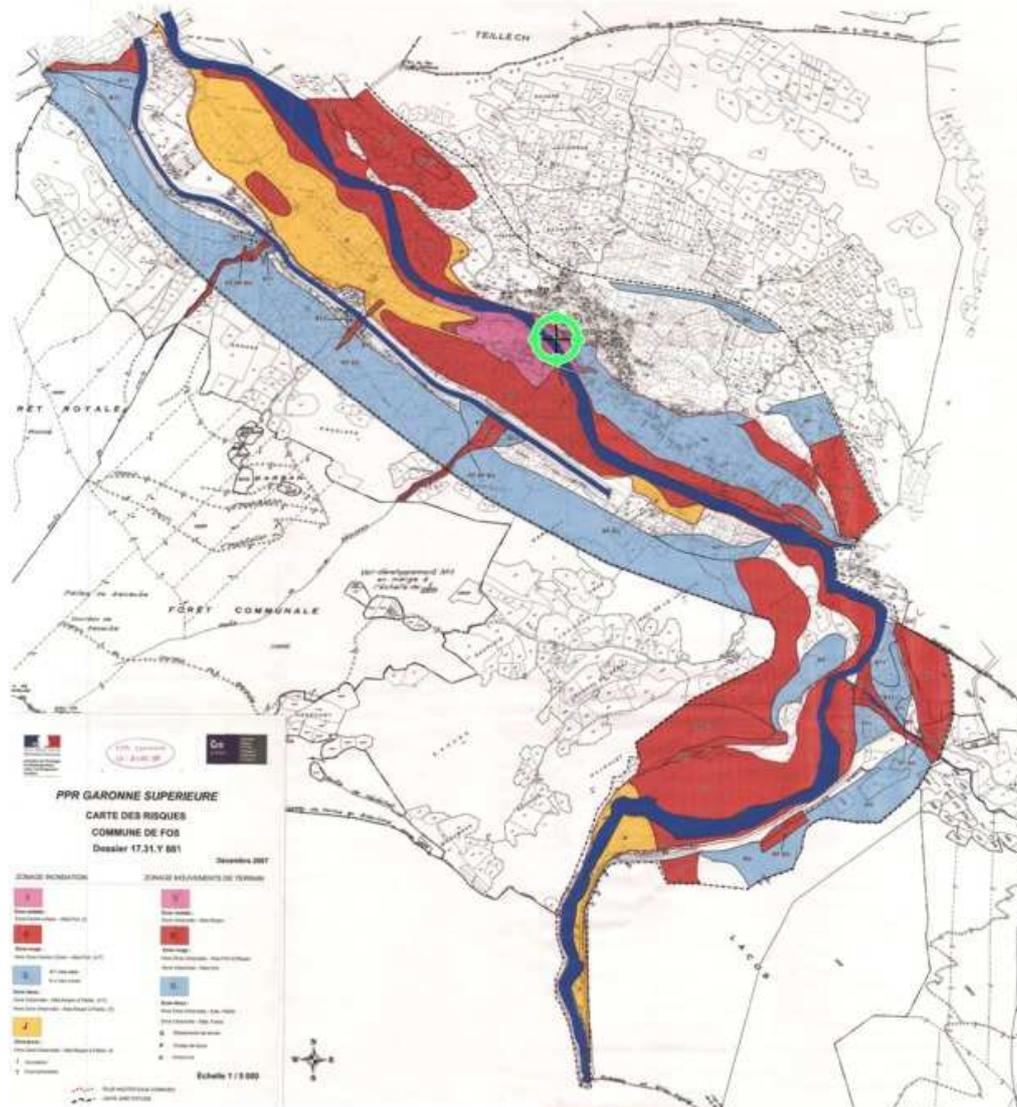
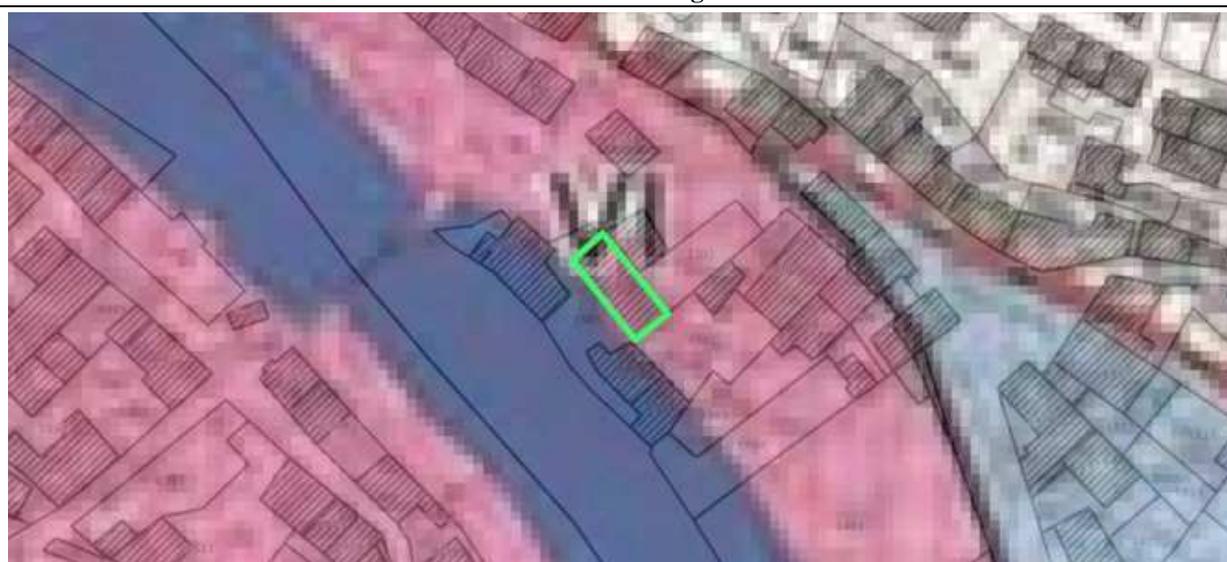
Inondation par crue - Plan de prévention Approuvé - Immeuble exposé

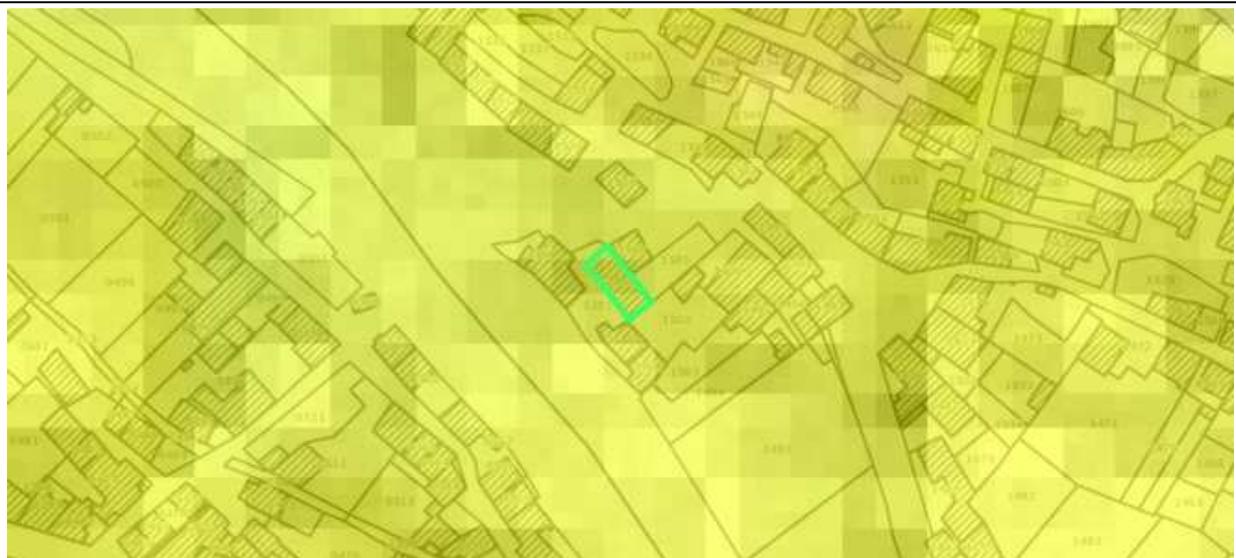
Mouvement de terrain Sécheresse - Plan de prévention Prescrit - Immeuble exposé
