**Objet : Envoi des résultats des diagnostics immobiliers**

# Dossier Technique Immobilier

Numéro de dossier : 22/ALG/123730  
Date du repérage : 15/12/2022

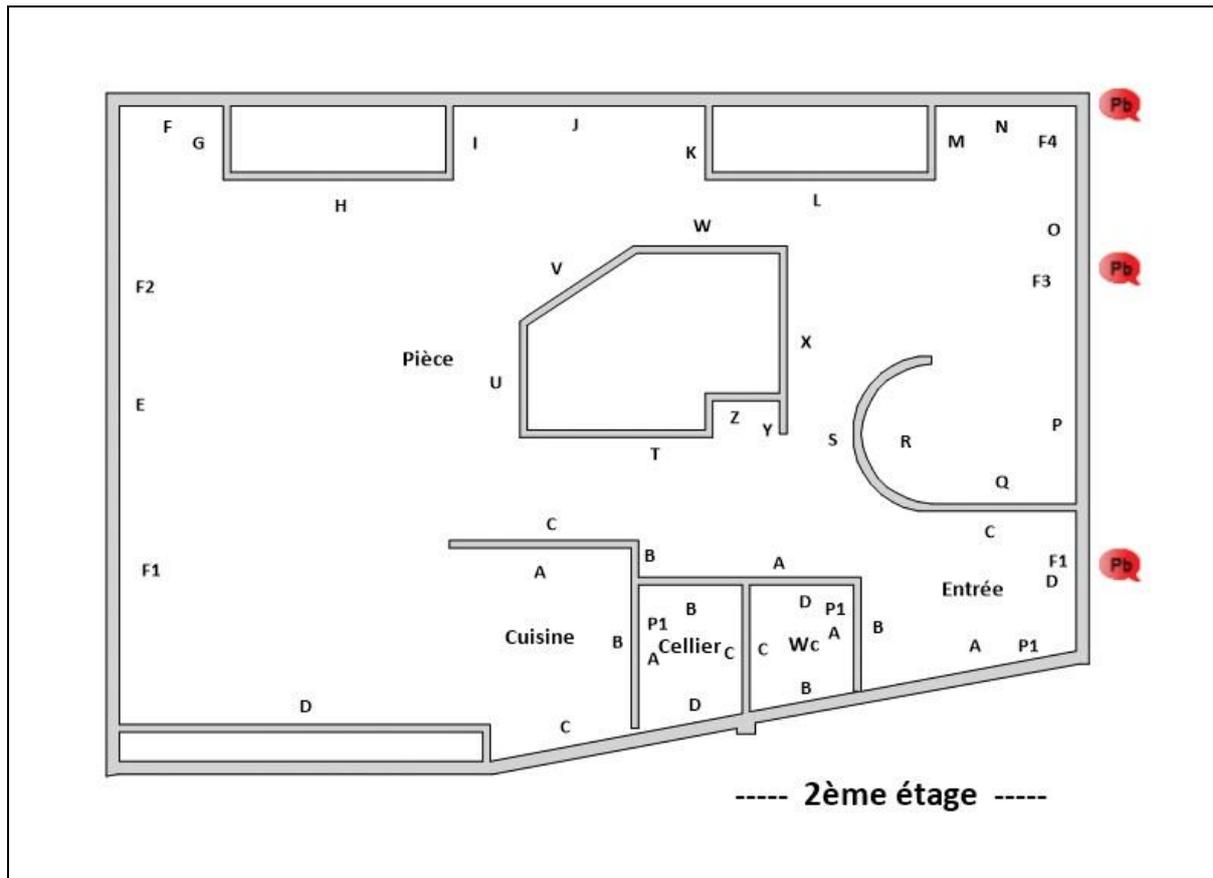
Localisation des mesures sur croquis de repérage

90		Huisserie Fenêtre intérieure (F4)	Bois	peinture	partie basse (< 1 m)	<0,8		0	
91					partie haute (> 1 m)	<0,8			
92		Fenêtre extérieure (F4)	Bois	peinture	partie basse (< 1 m)	<0,8		0	
93					partie haute (> 1 m)	<0,8			
94		Huisserie Fenêtre extérieure (F4)	Bois	peinture	partie basse (< 1 m)	<0,8		0	
95					partie haute (> 1 m)	<0,8			
96	V1	Volet intérieur	Bois	Peinture	partie basse (< 1 m)	1,2	Non dégradé	1	
97					partie haute (> 1 m)	1,4			
98	V1	Volet extérieur	Bois	Peinture	partie basse (< 1 m)	1,2	Non dégradé	1	
99					partie haute (> 1 m)	1,6

-		Plafond	Placoplâtre	Peinture > 3 m	Non mesurée	-		NM	Elément > 3m
-		Poutres	Bois	Peinture > 3 m	Non mesurée	-		NM	Elément > 3m
114		Volet intérieur (V2)	bois	peinture	partie basse (< 1 m)	2	Non dégradé	1	
115					partie haute (> 1 m)	1,4			
116		Volet extérieur (V2)	bois	peinture	partie basse (< 1 m)	1,6	Non dégradé	1	
117					partie haute (> 1 m)	1,8			
118		Volet intérieur (V3)	bois	peinture	partie basse (< 1 m)	1,1	Non dégradé	1	
119					partie haute (> 1 m)	1,2			
120		Volet extérieur (V3)	bois	peinture	partie basse (< 1 m)	1,2	Non dégradé	1	
121					partie haute (> 1 m)	1,5

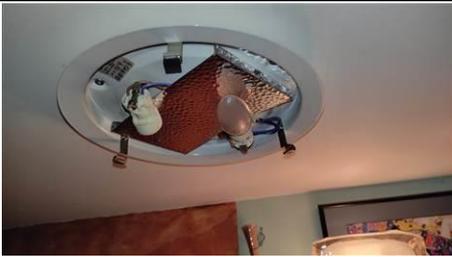
<p>Photo Ph001                  Libellé de l'anomalie : B7.3 a L'Enveloppe d'au moins un matériel est manquante ou détériorée.                  Remarques : Présence de matériel électrique en place dont l'enveloppe présente des détériorations ; Faire intervenir un électricien qualifié afin de remplacer les matériels présentant des détériorations</p>

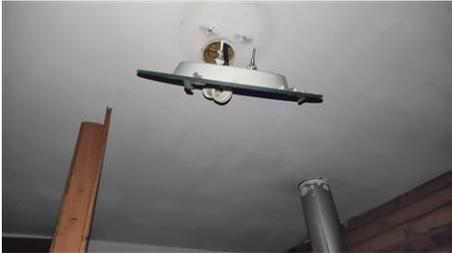
<p>Photo Ph002                  Libellé de l'anomalie : B8.3 e Au moins un conducteur isolé n'est pas placé sur toute sa longueur dans un conduit, une goulotte ou une plinthe ou une huisserie, en matière isolante ou métallique, jusqu'à sa pénétration dans le matériel électrique qu'il alimente.                  Remarques : Présence de conducteurs électriques non protégés mécaniquement ; Faire intervenir un électricien qualifié afin d'installer des protections mécanique sur les conducteurs non protégés</p>

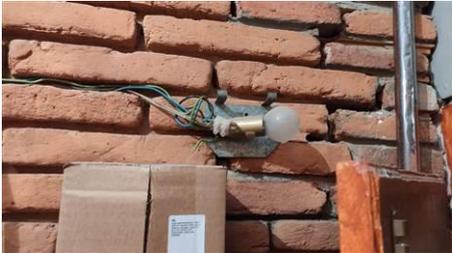
<p>Photo Ph003                  Libellé du point de contrôle : B7.3 d L'installation électrique comporte au moins une connexion avec une partie active nue sous tension accessible.</p>

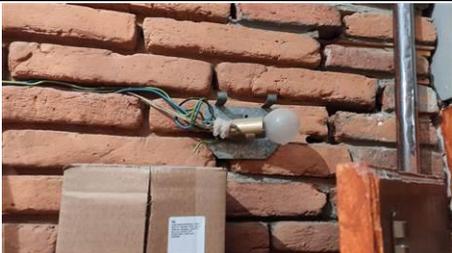
<p>Photo Ph004                  Libellé de l'anomalie : B8.3 a L'installation comporte au moins un matériel électrique vétuste.                  Remarques : Présence de matériel électrique vétuste (douilles, interrupteurs, socles de prise...) ; Faire intervenir un électricien qualifié afin de remplacer les matériels électriques vétustes</p>

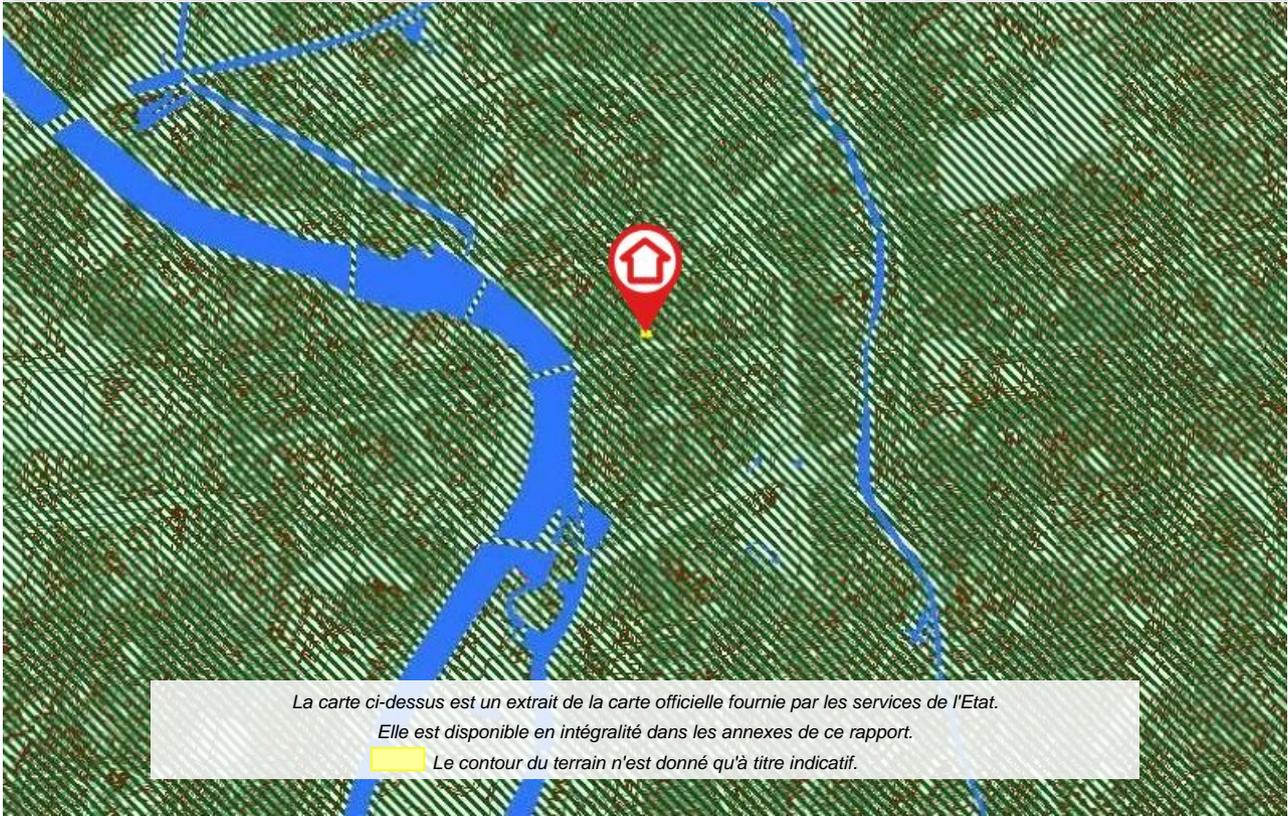
\* L'immeuble est situé dans le périmètre d'une zone à risques

La carte ci-dessus est un extrait de la carte officielle fournie par les services de l'Etat.  
 Elle est disponible en intégralité dans les annexes de ce rapport.  
 Le contour du terrain n'est donné qu'à titre indicatif.
