Adresse : **11 Rue Marcel Lamarque**
Commune : **65000 TARBES**
Périmètre de repérage: **L'ensemble du pavillon sur terrain de 501,8 m², garage, cave et appentis**

MISSION

DIAGNOSTICS

CONCLUSIONS

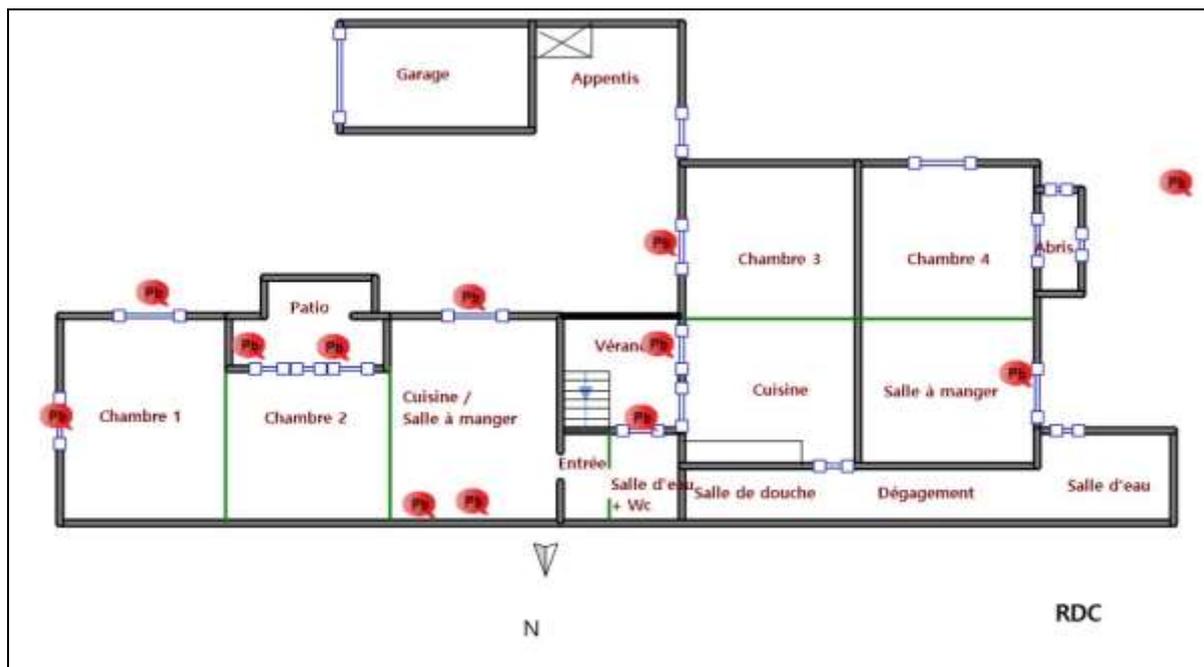
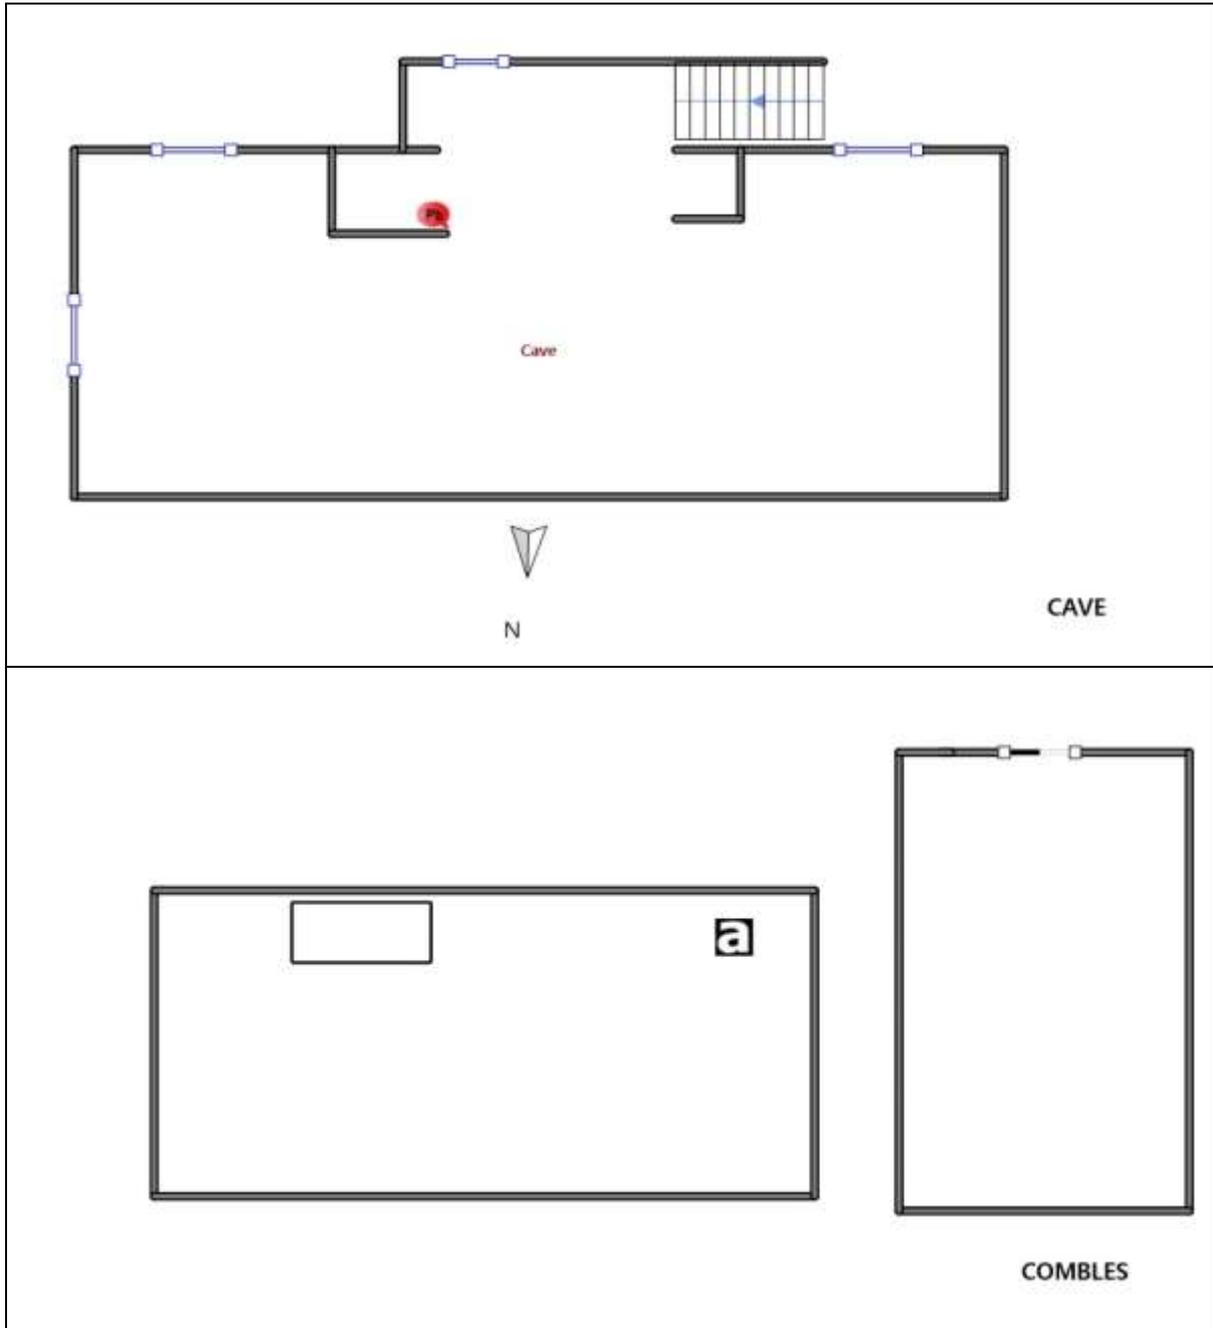
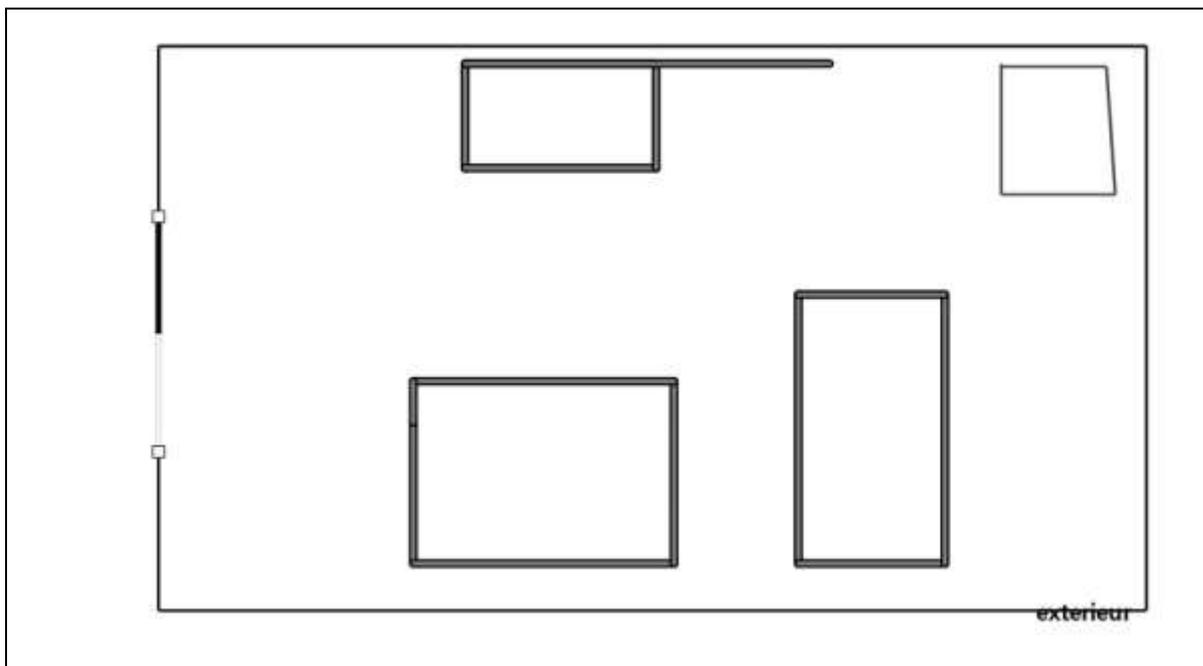
Localisation des mesures sur croquis de repérage

| 100 | C | menuiseries acces vide sanitaire | Bois | peinture | mesure 1 (0,5 m < Ht < 1 m) | 1,4 | Dégradé (Ecaillage) | 3 | |

| N° | Zone | Unité de diagnostic | Substrat | Revêtement apparent | Localisation mesure | Mesure (mg/cm²) | Etat* de conservation | Classement UD | Observation |
|---|---|---|---|---|---|---|---|---|--|
| 215 | | Huisserie Porte | bois | peinture | partie basse (< 1m) | 1,8 | Dégradé (Faiçnage) | 3 | |

Du fait de la présence de revêtements contenant du plomb au-delà des seuils en vigueur et de la nature des dégradations constatées (dégradé) sur certaines unités de diagnostic et en application de l'article L. 1334-9 du code de la santé publique, le propriétaire du bien, objet de ce constat, doit effectuer les travaux appropriés pour supprimer l'exposition au plomb, tout en garantissant la sécurité des occupants. Il doit également transmettre une copie complète du constat, annexes comprises, aux occupants de l'immeuble ou de la partie d'immeuble concernée et à toute personne amenée à effectuer des travaux dans cet immeuble ou la partie d'immeuble concernée.

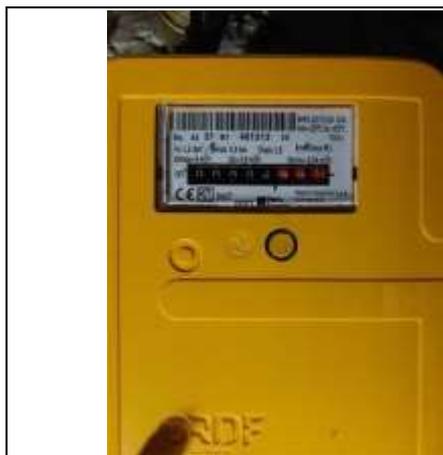
Photo n° du Compteur Gaz

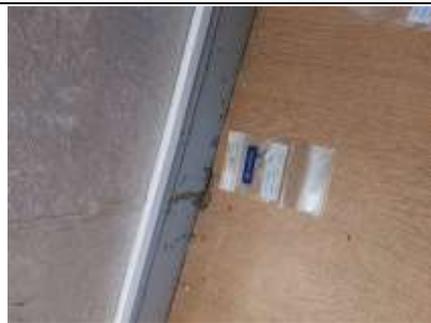
Photo n° PhA001
 Localisation : Rez de chaussée - Entrée
 Ouvrage : Substrats et revêtements
 Partie d'ouvrage : Parties accessibles
 Description : Sol - Parquet et revêtement plastique (lino)

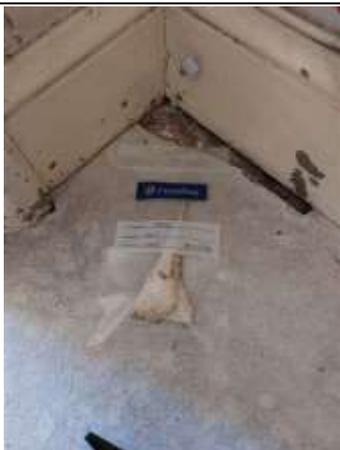
Photo n° PhA002
 Localisation : Rez de chaussée - Chambre 2
 Ouvrage : Substrats et revêtements
 Partie d'ouvrage : Parties accessibles
 Description : Sol - Sol plastique et revêtement plastique (lino)

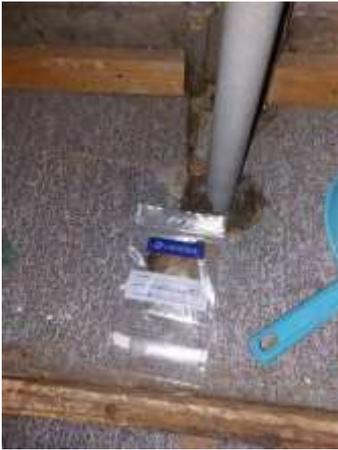
Photo n° PhA003
 Localisation : Rez de chaussée - Cuisine / Salle à manger
 Ouvrage : Substrats et revêtements
 Partie d'ouvrage : Parties accessibles
 Description : Sol - Sol plastique et revêtement plastique (lino)

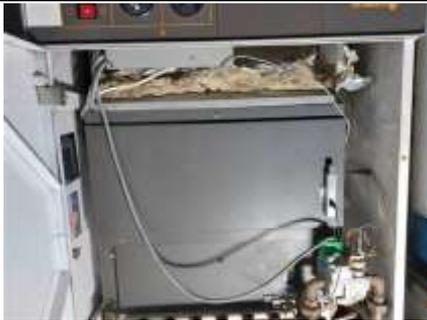
Photo n° PhA004
 Localisation : Sous-Sol - Cave
 Ouvrage : 1. Flocages, Calorifugeages, Faux plafonds
 Partie d'ouvrage : Calorifugeages
 Description : Calorifugeages

Dossier n° 32010032 - SAUBATJOU
 Date de l'évaluation : 26/01/2022
 Bâtiment / local ou zone homogène : Sous-Sol - Cave
 Identifiant Matériau : M003
 Matériau : Calorifugeages
 Résultat Score 2 : Il faut faire réaliser une surveillance du niveau d'empoussièrem.

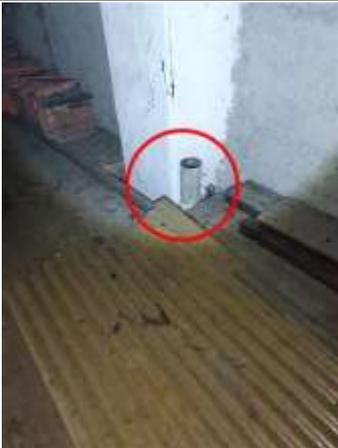
Photo n° PhA005
 Localisation : Combles - partie coté rue
 Ouvrage : 3. Conduits, canalisations et équipements intérieurs - Conduits de fluides (air, eau, autres fluides)
 Partie d'ouvrage : Conduits
 Description : Conduits

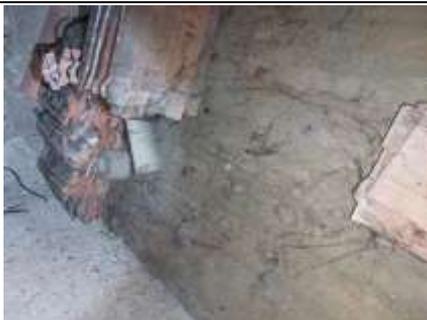
Photo n° PhA006
 Localisation : Combles - partie coté rue
 Ouvrage : 3. Conduits, canalisations et équipements intérieurs - Conduits de fluides (air, eau, autres fluides)
 Partie d'ouvrage : Conduits
 Description : Conduits

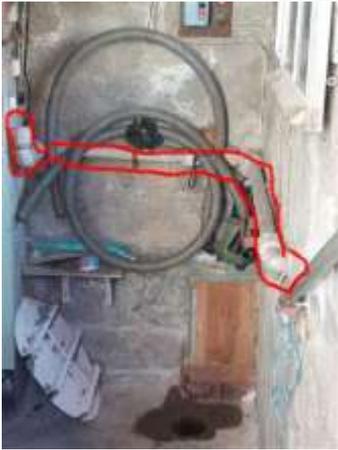
Photo n° PhA007
 Localisation : Sous-Sol - Cave
 Ouvrage : 3. Conduits, canalisations et équipements intérieurs - Conduits de fluides (air, eau, autres fluides)
 Partie d'ouvrage : Conduits
 Description : Conduits

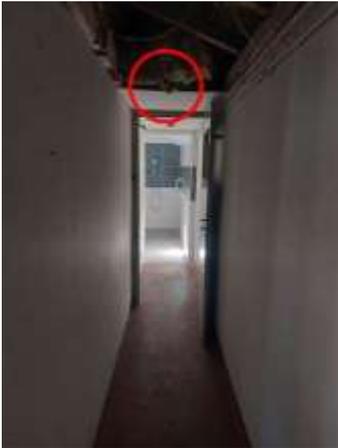
Photo n° PhA008
 Localisation : Rez de chaussée - Dégagement
 Ouvrage : 2. Planchers et plafonds - Plafonds, Poutres et Charpentes, Gains et Coffres Horizontaux
 Partie d'ouvrage : Panneaux collés ou vissés
 Description : Panneaux collés ou vissés

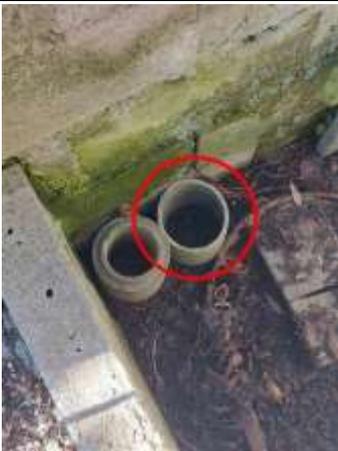
Photo n° PhA009
 Localisation : Parties extérieures
 Ouvrage : 3. Conduits, canalisations et équipements intérieurs - Conduits de fluides (air, eau, autres fluides)
 Partie d'ouvrage : Conduits
 Description : Conduits

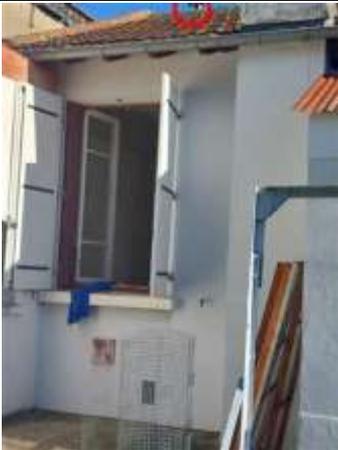
Photo n° PhA010
 Localisation : Parties extérieures
 Ouvrage : 4. Eléments extérieurs - Conduits en toiture et façade
 Partie d'ouvrage : Conduits de fumée en amiante-ciment
 Description : Conduits de fumée en amiante-ciment
 Localisation sur croquis : M002
