Rapport de mission de repérage des matériaux et produits contenant de l'amiante pour l'établissement du constat établi à l'occasion de la vente d'un immeuble bâti (listes A et B de l'annexe 13-9 du Code de la Santé publique)

Numéro de dossier : 32010032 - SAUBATJOU
Date du repérage : 26/01/2022

Immeuble bâti visité	
Adresse	Rue : 11 Rue Marcel Lamarque Bât., escalier, niveau, appartement n°, lot n°: Code postal, ville : . 65000 TARBES Section cadastrale AP, Parcelle(s) n° 158,
Périmètre de repérage : L'ensemble du pavillon sur terrain de 501,8 m², garage, cave et appentis
Type de logement : Fonction principale du bâtiment : Date de construction : Pavillon individuel - T6 Habitation (maison individuelle) Avant Janvier 1949

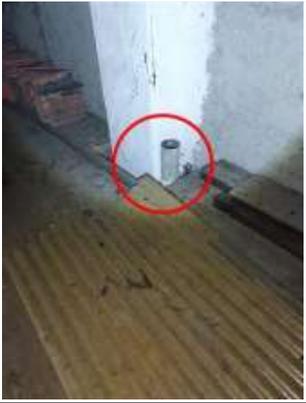
Localisation	Identifiant + Description	Conclusion (justification)	Etat de conservation** et préconisations*	Photo
Combles - partie coté rue	Description: Conduits Liste selon annexe.13-9 du CSP: B	Présence d'amiante (Sur jugement de l'opérateur)	Matériau non dégradé Résultat EP** Préconisation : Il est recommandé de réaliser une évaluation périodique.

Description: Conduits Liste selon annexe.13-9 du CSP: B	Présence d'amiante (Sur jugement de l'opérateur)	Matériau dégradé (étendue ponctuelle) Résultat EP** Préconisation : Il est recommandé de réaliser une évaluation périodique.

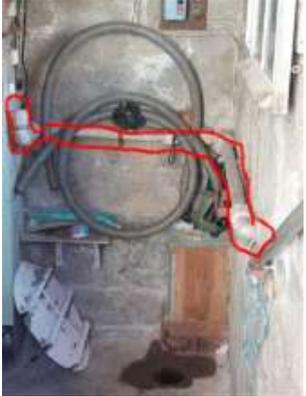
Localisation	Identifiant + Description	Conclusion (justification)	Etat de conservation** et préconisations*	Photo
Sous-Sol - Cave	<u>Description: Conduits</u> <u>Liste selon annexe.13-9 du CSP: B</u>	Présence d'amiante (Sur jugement de l'opérateur)	Matériau non dégradé Résultat EP** Préconisation : Il est recommandé de réaliser une évaluation périodique.

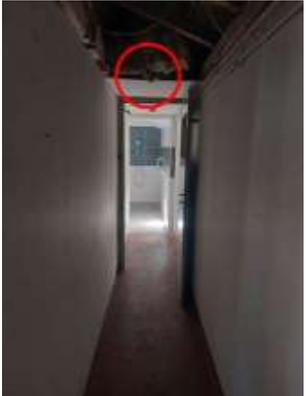
Rez de chaussée - Dégagement	<u>Description: Panneaux collés ou vissés</u> <u>Liste selon annexe.13-9 du CSP: B</u>	Présence d'amiante (Sur jugement de l'opérateur)	Matériau dégradé (étendue ponctuelle) Résultat AC1** Préconisation : Il est recommandé de réaliser une action corrective de premier niveau.

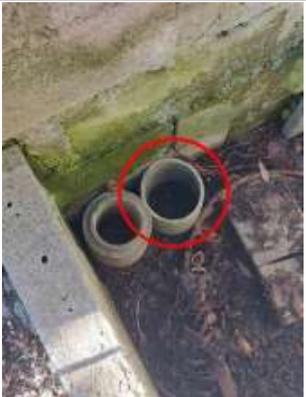
Parties extérieures	<u>Description: Conduits</u> <u>Liste selon annexe.13-9 du CSP: B</u>	Présence d'amiante (Sur jugement de l'opérateur)	Matériau dégradé (étendue ponctuelle) Résultat EP** Préconisation : Il est recommandé de réaliser une évaluation périodique.

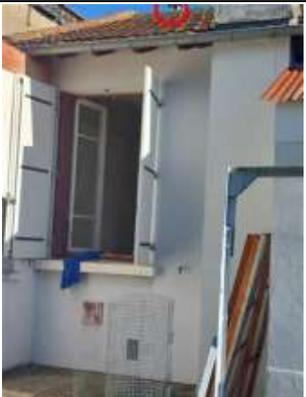
<u>Identifiant: ext1</u> <u>Description: Conduits de fumée en amiante-ciment</u> <u>Liste selon annexe.13-9 du CSP: B</u>	Présence d'amiante (Sur jugement de l'opérateur)	Matériau non dégradé Résultat EP** Préconisation : Il est recommandé de réaliser une évaluation périodique.

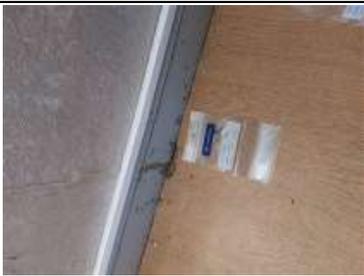
Localisation	Identifiant + Description	Photo
Rez de chaussée - Entrée	<p><u>Identifiant:</u> MO4-M04 <u>Description:</u> Sol - Parquet et revêtement plastique (lino)</p>

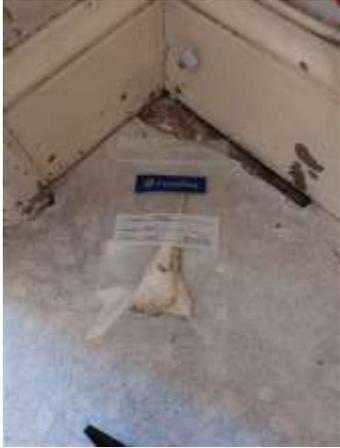
Rez de chaussée - Chambre 2	<p><u>Identifiant:</u> m02-M02 <u>Description:</u> Sol - Sol plastique et revêtement plastique (lino) <u>Liste selon annexe.13-9 du CSP:</u> B</p>

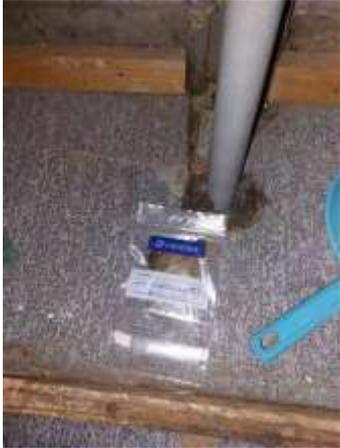
Rez de chaussée - Cuisine / Salle à manger	<p><u>Identifiant:</u> m01-M01 <u>Description:</u> Sol - Sol plastique et revêtement plastique (lino) <u>Liste selon annexe.13-9 du CSP:</u> B</p>

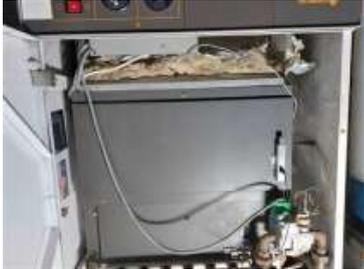
Sous-Sol - Cave	<p><u>Identifiant:</u> M003-M03 <u>Description:</u> Calorifugeages <u>Liste selon annexe.13-9 du CSP:</u> A</p>

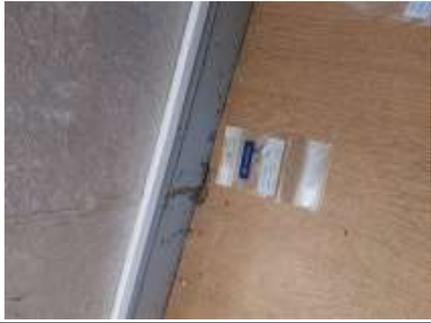
<p>Photo n° PhA001 Localisation : Rez de chaussée - Entrée Ouvrage : Substrats et revêtements Partie d'ouvrage : Parties accessibles Description : Sol - Parquet et revêtement plastique (lino)</p>

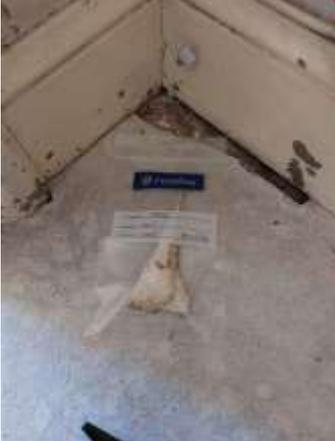
<p>Photo n° PhA002 Localisation : Rez de chaussée - Chambre 2 Ouvrage : Substrats et revêtements Partie d'ouvrage : Parties accessibles Description : Sol - Sol plastique et revêtement plastique (lino)</p>

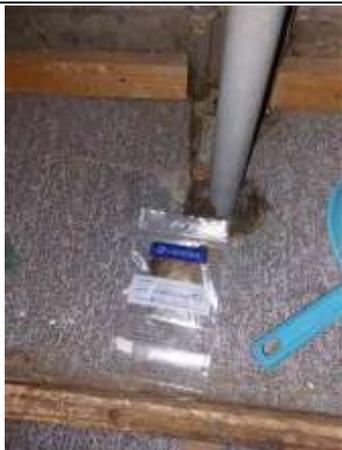
Photo n° PhA003
Localisation : Rez de chaussée - Cuisine / Salle à manger
Ouvrage : Substrats et revêtements
Partie d'ouvrage : Parties accessibles
Description : Sol - Sol plastique et revêtement plastique (lino)

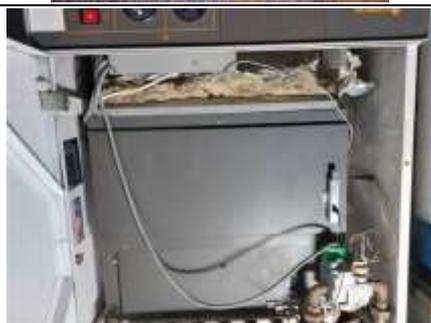
Photo n° PhA004
Localisation : Sous-Sol - Cave
Ouvrage : 1. Flocages, Calorifugeages, Faux plafonds
Partie d'ouvrage : Calorifugeages
Description : Calorifugeages

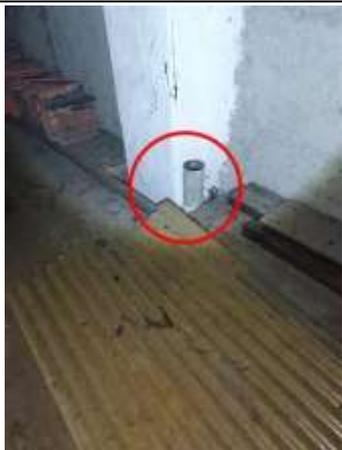
Photo n° PhA005
Localisation : Combles - partie coté rue
Ouvrage : 3. Conduits, canalisations et équipements intérieurs - Conduits de fluides (air, eau, autres fluides)
Partie d'ouvrage : Conduits
Description : Conduits

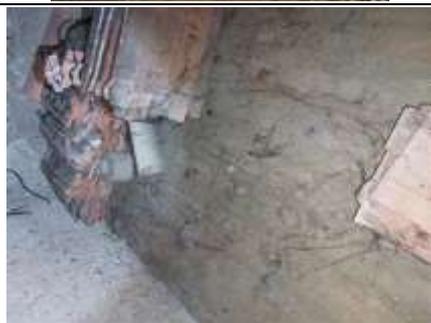
Photo n° PhA006
Localisation : Combles - partie coté rue
Ouvrage : 3. Conduits, canalisations et équipements intérieurs - Conduits de fluides (air, eau, autres fluides)
Partie d'ouvrage : Conduits
Description : Conduits

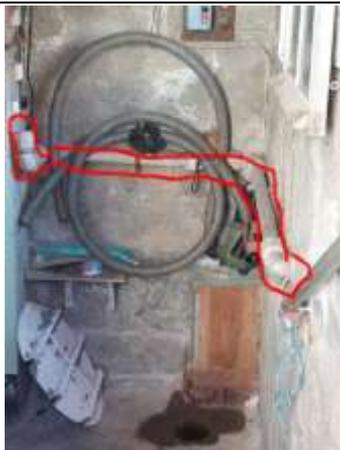
Photo n° PhA007
Localisation : Sous-Sol - Cave
Ouvrage : 3. Conduits, canalisations et équipements intérieurs - Conduits de fluides (air, eau, autres fluides)
Partie d'ouvrage : Conduits
Description : Conduits

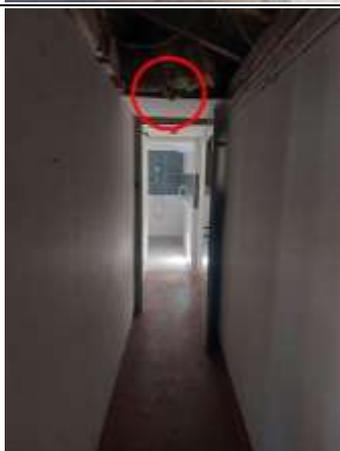
Photo n° PhA008
Localisation : Rez de chaussée - Dégagement
Ouvrage : 2. Planchers et plafonds - Plafonds, Poutres et Charpentes, Gaines et Coffres Horizontaux
Partie d'ouvrage : Panneaux collés ou vissés
Description : Panneaux collés ou vissés

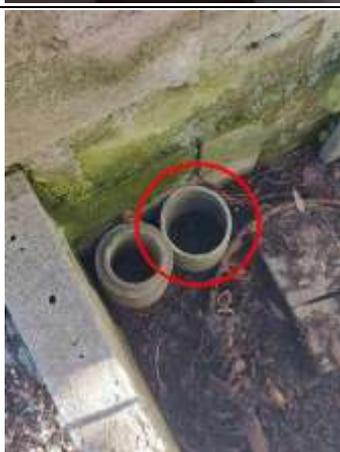
Photo n° PhA009
Localisation : Parties extérieures
Ouvrage : 3. Conduits, canalisations et équipements intérieurs - Conduits de fluides (air, eau, autres fluides)
Partie d'ouvrage : Conduits
Description : Conduits

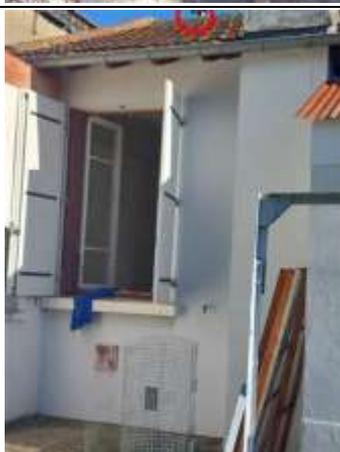
Photo n° PhA010
Localisation : Parties extérieures
Ouvrage : 4. Eléments extérieurs - Conduits en toiture et façade
Partie d'ouvrage : Conduits de fumée en amiante-ciment
Description : Conduits de fumée en amiante-ciment
Localisation sur croquis : M002

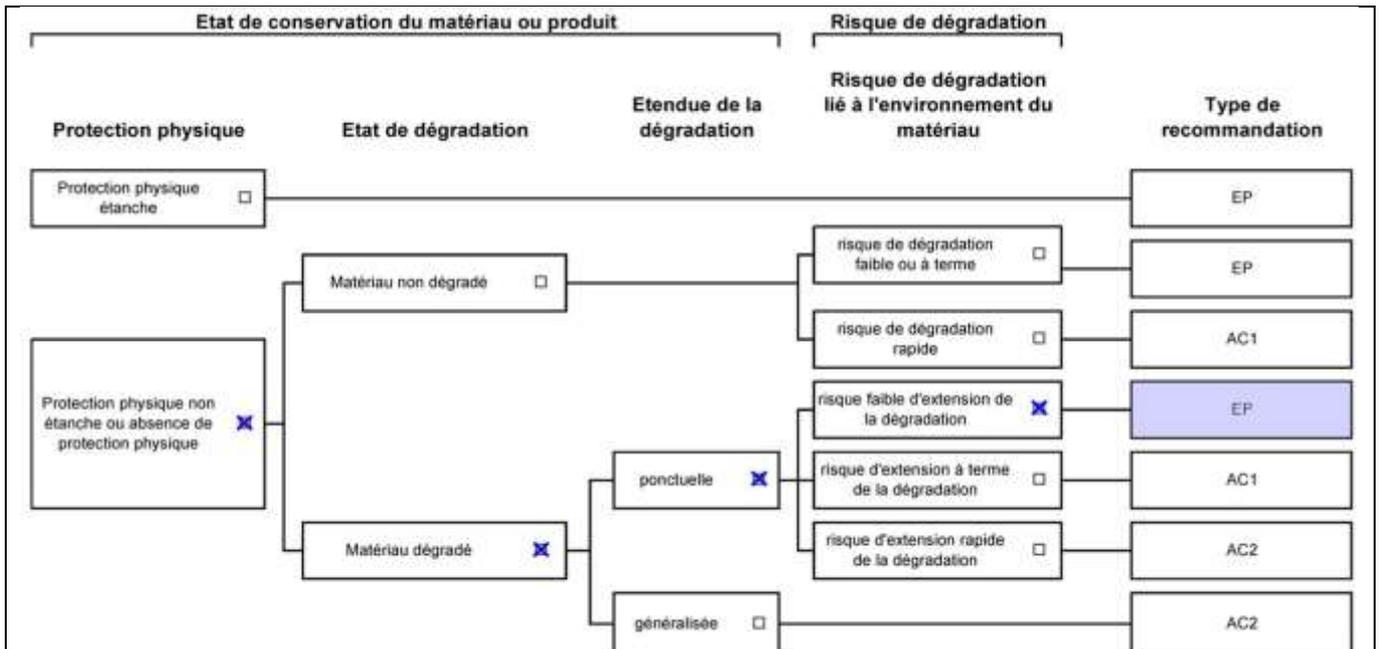
Dossier n° 32010032 - SAUBATJOU
 Date de l'évaluation : 26/01/2022
 Bâtiment / local ou zone homogène : Combles - partie coté rue
 Identifiant Matériau :
 Matériau : Conduits
 Résultat EP : Il est recommandé de réaliser une évaluation périodique.

- Réalisation d'une « évaluation périodique »**, lorsque le type de matériau ou produit concerné contenant de l'amiante, la nature et l'étendue des dégradations qu'il présente et l'évaluation du risque de dégradation ne conduisent pas à conclure à la nécessité d'une action de protection immédiate sur le matériau ou produit, consistant à :

- Contrôler périodiquement que l'état de dégradation des matériaux et produits concernés ne s'aggrave pas et, le cas échéant, que leur protection demeure en bon état de conservation ;

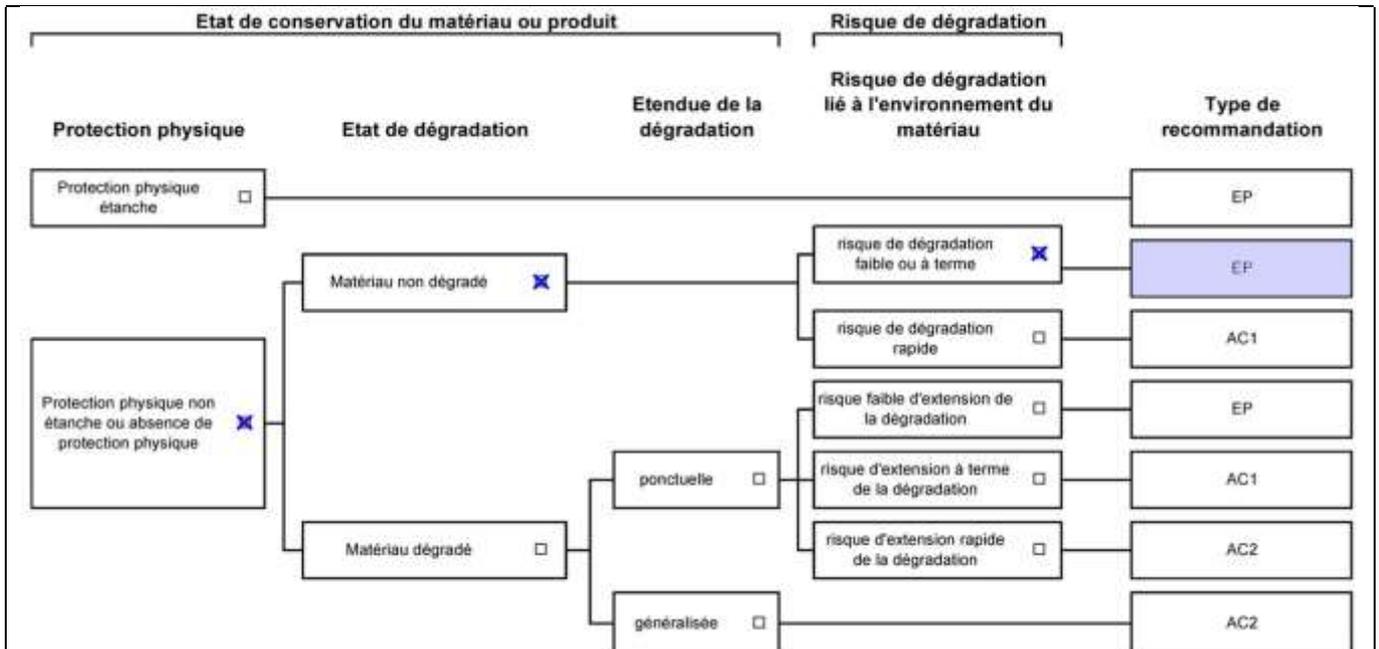
Dossier n° 32010032 - SAUBATJOU
 Date de l'évaluation : 26/01/2022
 Bâtiment / local ou zone homogène : Sous-Sol - Cave
 Identifiant Matériau :
 Matériau : Conduits
 Résultat EP : Il est recommandé de réaliser une évaluation périodique.

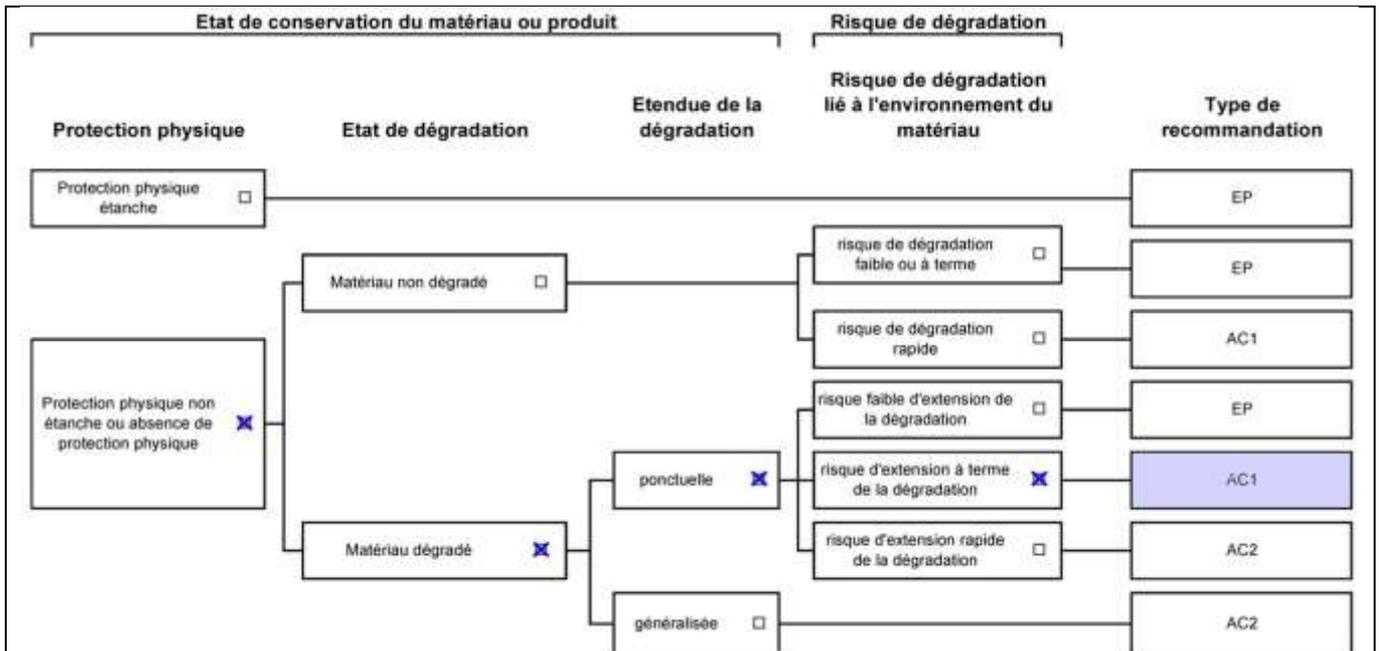
Dossier n° 32010032 - SAUBATJOU
 Date de l'évaluation : 26/01/2022
 Bâtiment / local ou zone homogène : Rez de chaussée - Dégagement
 Identifiant Matériau :
 Matériau : Panneaux collés ou vissés
 Résultat AC1 : Il est recommandé de réaliser une action corrective de premier niveau.

- Rechercher, le cas échéant, les causes de dégradation et prendre les mesures appropriées pour les supprimer.
- Réalisation d'une « action corrective de premier niveau »**, lorsque le type de matériau ou produit concerné contenant de l'amiante, la nature et l'étendue des dégradations et l'évaluation du risque de dégradation conduisent à conclure à la nécessité d'une action de remise en état limitée au remplacement, au recouvrement ou à la protection des seuls éléments dégradés, consistant à :

- Rechercher les causes de la dégradation et définir les mesures correctives appropriées pour les supprimer ; b) Procéder à la mise en œuvre de ces mesures correctives afin d'éviter toute nouvelle dégradation et, dans l'attente, prendre les mesures de protection appropriées afin de limiter le risque de dispersion des fibres d'amiante ;

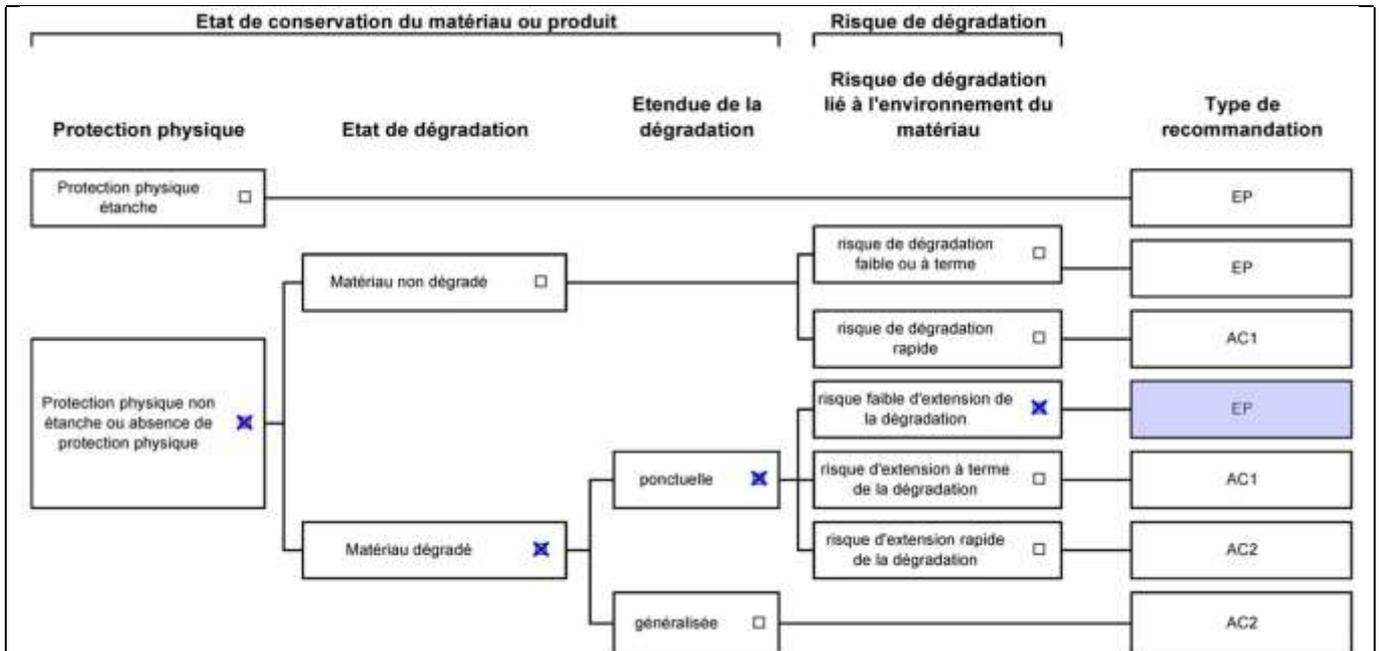
Dossier n° 32010032 - SAUBATJOU
 Date de l'évaluation : 26/01/2022
 Bâtiment / local ou zone homogène : Parties extérieures
 Identifiant Matériau :
 Matériau : Conduits
 Résultat EP : Il est recommandé de réaliser une évaluation périodique.
