Résumé de l'expertise n° 23/SOL/5396

Adresse : **1585 ROUTE DE PAU**

Rapport de mission de repérage des matériaux et produits contenant de l'amiante pour l'établissement du constat établi à l'occasion de la vente d'un immeuble bâti (Listes A et B de l'annexe 13-9 du Code de la Santé publique)

Numéro de dossier : 23/SOL/5396
Date du repérage : 14/03/2023

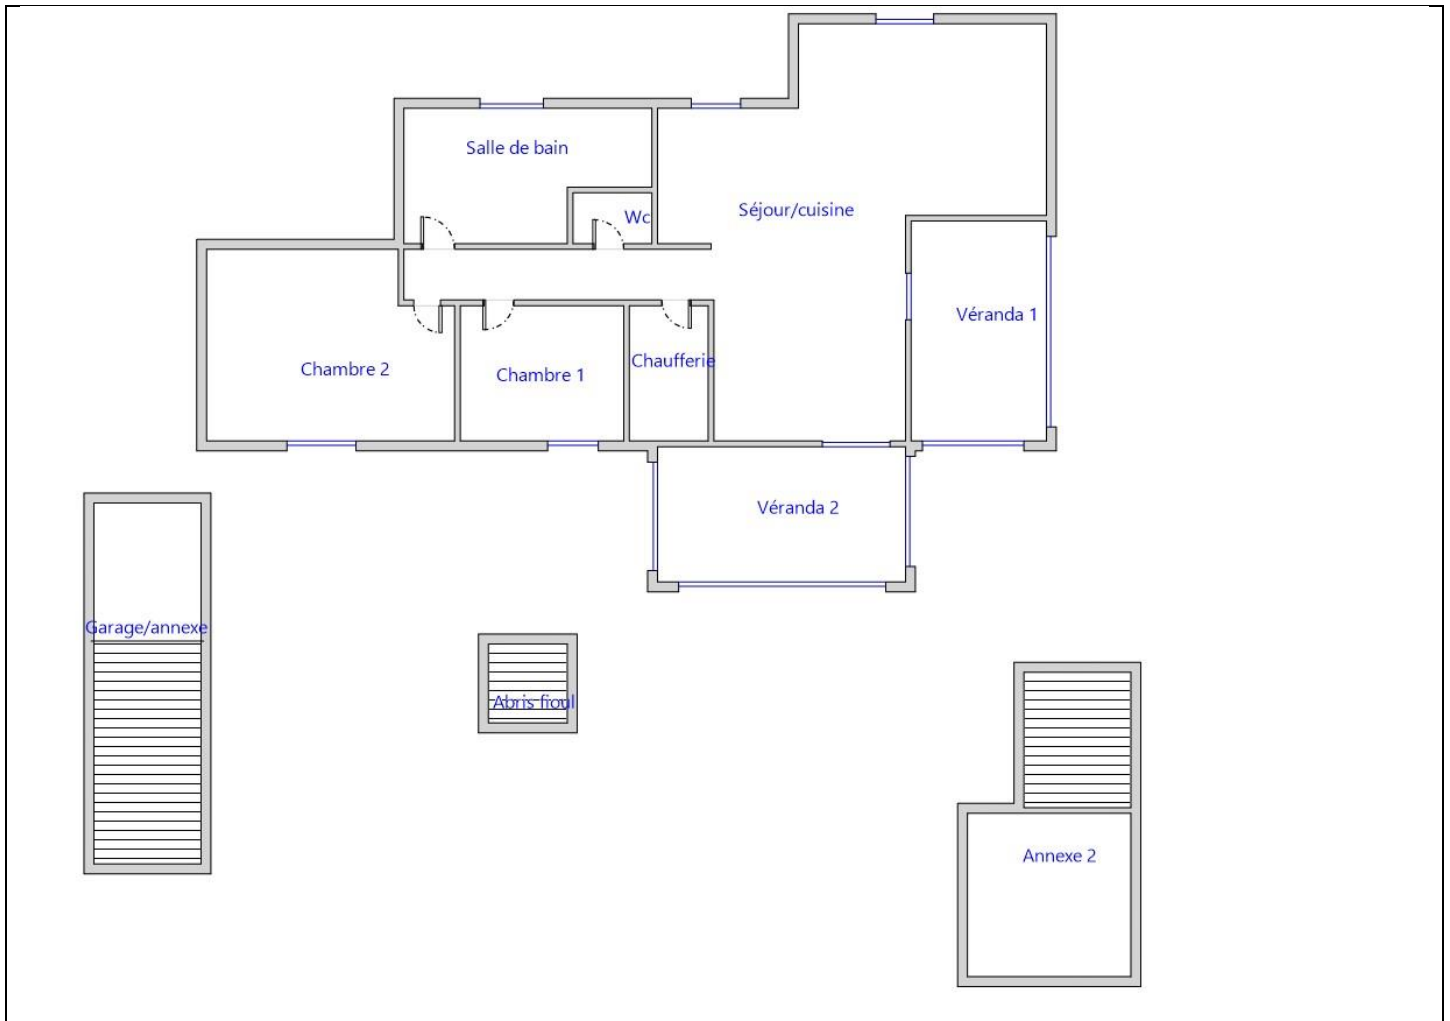
7.1 - Annexe - Schéma de repérage

- **des matériaux et produits contenant de l'amiante sur jugement de l'opérateur :**
 - Plaques en fibres-ciment (y compris plaques « sous tuiles ») (Garage/annexe) pour lequel il est recommandé de réaliser une évaluation périodique.***
 - Plaques en fibres-ciment (y compris plaques « sous tuiles ») (Abris fioul) pour lequel il est recommandé de réaliser une évaluation périodique.***
 - Plaques en fibres-ciment (y compris plaques « sous tuiles ») (Annexe 2) pour lequel il est recommandé de réaliser une évaluation périodique.***

Localisation	Identifiant + Description	Conclusion (justification)	Etat de conservation** et préconisations*
Garage/annexe	Identifiant: ZPSO-002 Description: Plaques en fibres-ciment (y compris plaques « sous tuiles ») Liste selon annexe.13-9 du CSP: B	Présence d'amiante (Sur jugement de l'opérateur)	Matériau dégradé (étendue ponctuelle) Résultat EP** Préconisation : Il est recommandé de réaliser une évaluation périodique. Recommandation : surveillance
Abris fioul	Identifiant: ZPSO-003 Description: Plaques en fibres-ciment (y compris plaques « sous tuiles ») Liste selon annexe.13-9 du CSP: B	Présence d'amiante (Sur jugement de l'opérateur)	Matériau dégradé (étendue ponctuelle) Résultat EP** Préconisation : Il est recommandé de réaliser une évaluation périodique. Recommandation : surveillance
Annexe 2	Identifiant: ZPSO-001 Description: Plaques en fibres-ciment (y compris plaques « sous tuiles ») Liste selon annexe.13-9 du CSP: B	Présence d'amiante (Sur jugement de l'opérateur)	Matériau dégradé (étendue ponctuelle) Résultat EP** Préconisation : Il est recommandé de réaliser une évaluation périodique. Recommandation : surveillance

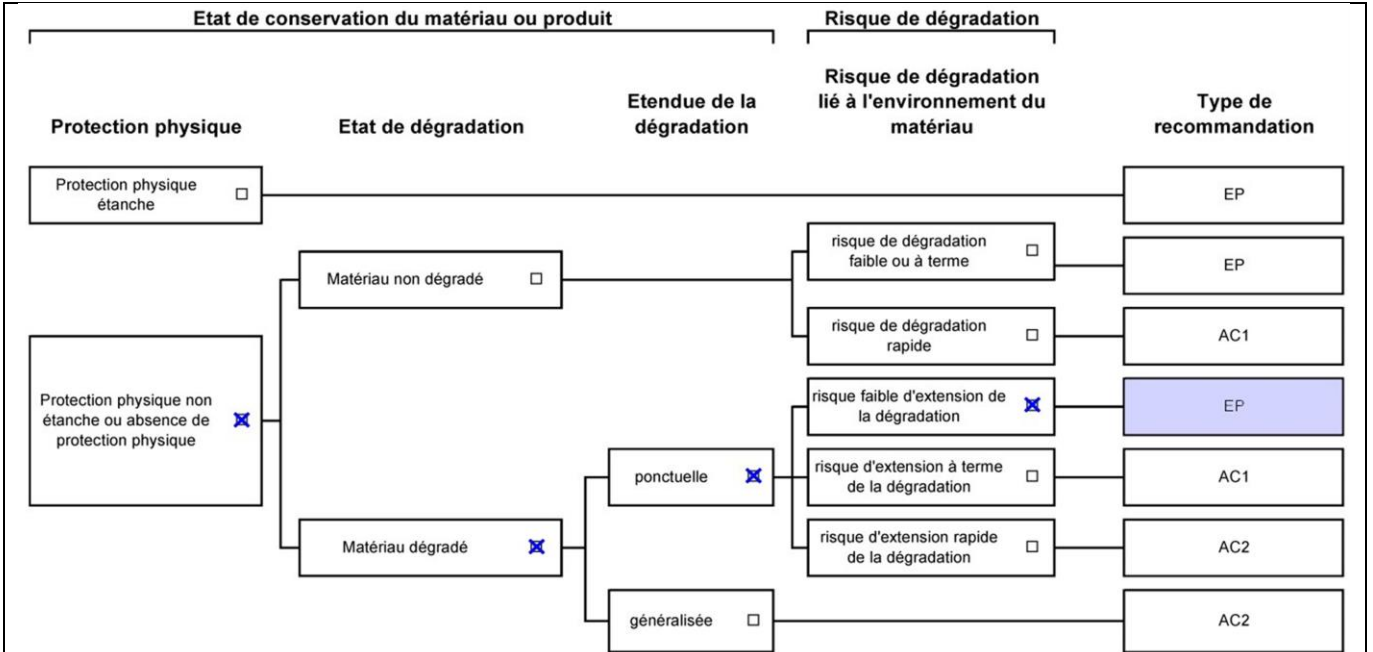
Dossier n° 23/SOL/5396
Date de l'évaluation : 14/03/2023
Bâtiment / local ou zone homogène : Garage/annexe
Identifiant Matériau : ZPSO-002
Matériau : Plaques en fibres-ciment (y compris plaques « sous tuiles »)
Résultat EP : Il est recommandé de réaliser une évaluation périodique.

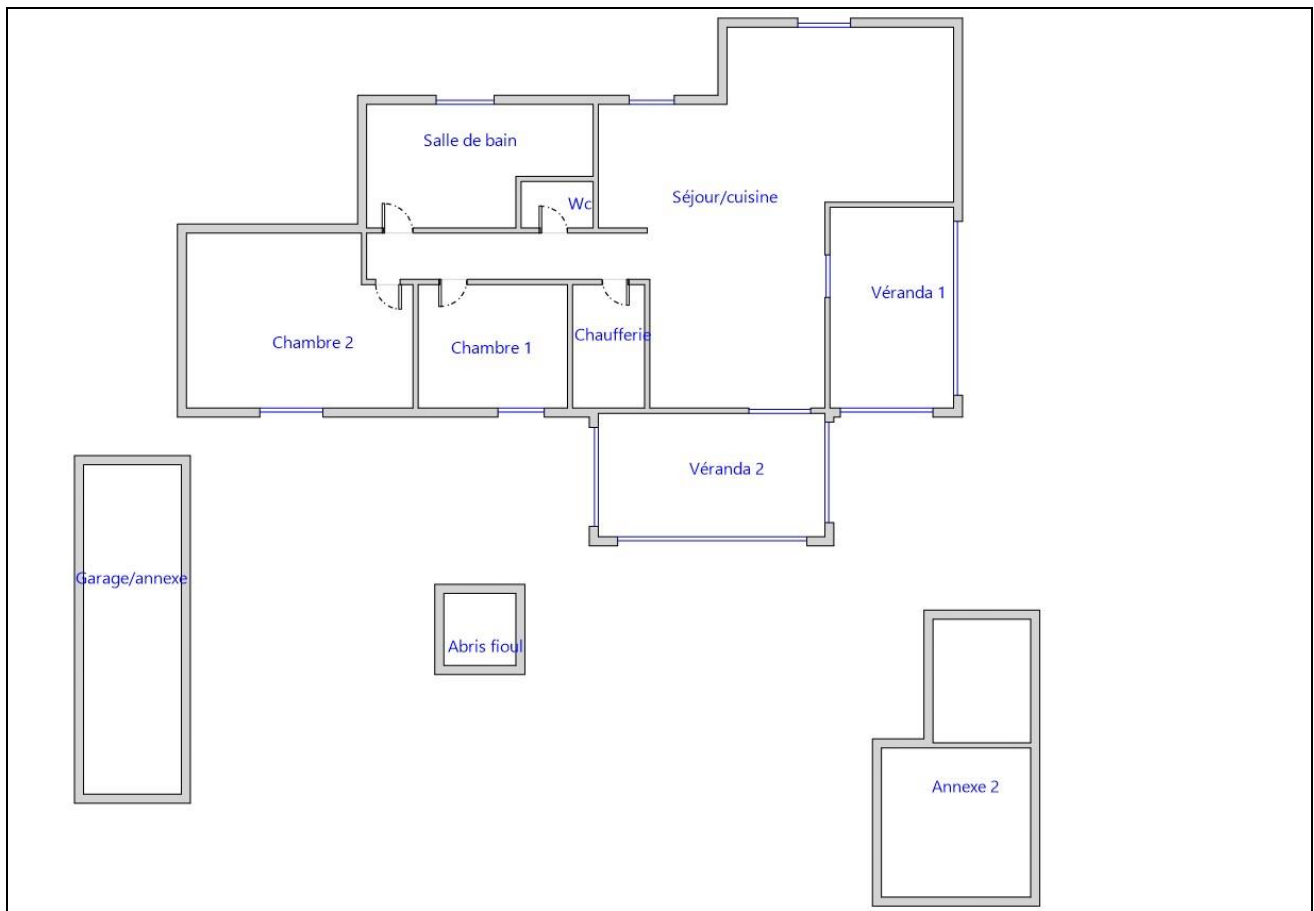
Annexe – Croquis de repérage

Localisation	Liste des ouvrages, parties d'ouvrages	Observations et constatations diverses
Général	-	Le présent contrôle ne porte que sur les éléments visibles et accessibles. Les zones situées derrière les doublages des murs et plafonds n'ont pas été visitées par défaut d'accès Il a été repéré des indices d'infestation d'insectes à larves xylophages

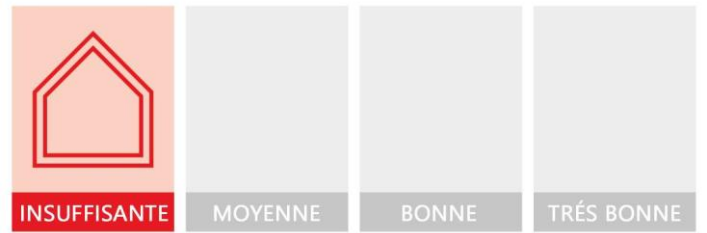
Performance de l'isolation

Portes et fenêtres	Portes-fenêtres coulissantes métal sans rupture de ponts thermiques, double vitrage avec lame d'air 6 mm et volets battants bois Portes-fenêtres coulissantes métal sans rupture de ponts thermiques, double vitrage avec lame d'air 6 mm sans protection solaire Fenêtres battantes métal sans rupture de ponts thermiques, double vitrage avec lame d'air 6 mm sans protection solaire Fenêtres coulissantes métal sans rupture de ponts thermiques, simple vitrage sans protection solaire Fenêtres coulissantes métal sans rupture de ponts thermiques, double vitrage avec lame d'air 6 mm sans protection solaire Fenêtres coulissantes métal sans rupture de ponts thermiques, double vitrage avec lame d'air 6 mm et volets battants bois Fenêtres battantes métal sans rupture de ponts thermiques, double vitrage avec lame d'air 8 mm et volets battants bois Porte(s) bois avec moins de 30% de vitrage simple	insuffisante
