Dossier de diagnostic technique

Le 07/03/2022

Monsieur et Madame CABALOU Lionel
32 ROUTE DE TARBES
65360 MOMERES

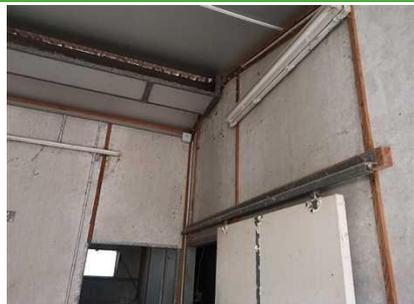
Localisation	Identifiant + Description	Conclusion (justification)	État de conservation** et préconisations*	Photo
Annexe - atelier	<u>Identifiant:</u> M001 <u>Description:</u> Panneaux de cloisons lisses ou moulurées, préfabriquées ou non <u>Liste selon annexe.13-9 du CSP:</u> B	Présence d'amiante (Sur décision de l'opérateur)	Matériau non dégradé Résultat EP** Préconisation : Il est recommandé de réaliser une évaluation périodique.

Photo n° PhA001
 Localisation : Annexe - atelier
 Ouvrage : 3 - Parois verticales intérieures - Cloisons sèches (assemblées, préfabriquées)
 Partie d'ouvrage : Panneaux de cloisons lisses ou moulurées, préfabriquées ou non
 Description : Panneaux de cloisons lisses ou moulurées, préfabriquées ou non

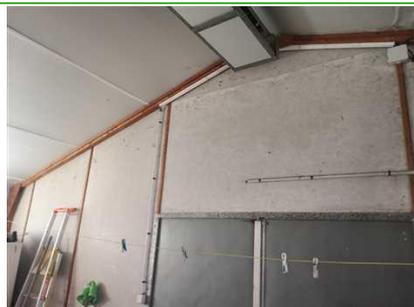
Localisation	Identifiant + Description	Conclusion (justification)	État de conservation** et préconisations*	Photo
Annexe - lingerie	<u>Identifiant:</u> M002 <u>Description:</u> Panneaux de cloisons lisses ou moulurées, préfabriquées ou non <u>Liste selon annexe.13-9 du CSP:</u> B	Présence d'amiante (Sur décision de l'opérateur)	Matériau non dégradé Résultat EP** Préconisation : Il est recommandé de réaliser une évaluation périodique.

Photo n° PhA002
 Localisation : Annexe - lingerie
 Ouvrage : 3 - Parois verticales intérieures - Cloisons sèches (assemblées, préfabriquées)
 Partie d'ouvrage : Panneaux de cloisons lisses ou moulurées, préfabriquées ou non
 Description : Panneaux de cloisons lisses ou moulurées, préfabriquées ou non

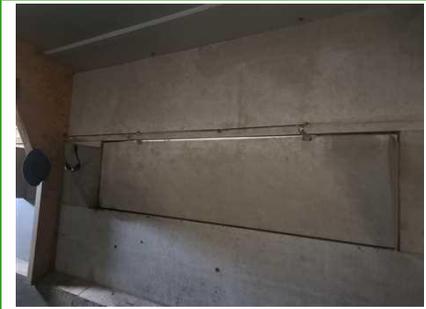
Annexe - hangar	<u>Identifiant:</u> M003 <u>Description:</u> Panneaux de cloisons lisses ou moulurées, préfabriquées ou non <u>Liste selon annexe.13-9 du CSP:</u> B	Présence d'amiante (Sur décision de l'opérateur)	Matériau non dégradé Résultat EP** Préconisation : Il est recommandé de réaliser une évaluation périodique.

<p>Photo n° PhA003 Localisation : Annexe - hangar Ouvrage : 3 - Parois verticales intérieures - Cloisons sèches (assemblées, préfabriquées) Partie d'ouvrage : Panneaux de cloisons lisses ou moulurées, préfabriquées ou non Description : Panneaux de cloisons lisses ou moulurées, préfabriquées ou non</p>

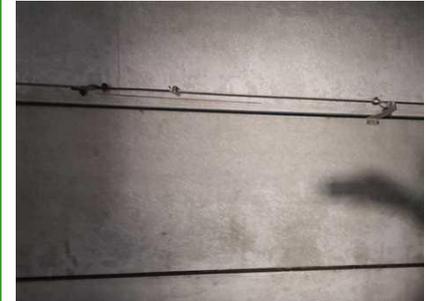
<u>Identifiant:</u> M004 <u>Description:</u> Volets en fibre ciment <u>Liste selon annexe.13-9 du CSP:</u> B	Présence d'amiante (Sur décision de l'opérateur)	Matériau non dégradé Résultat EP** Préconisation : Il est recommandé de réaliser une évaluation périodique.

<p>Photo n° PhA004 Localisation : Annexe - hangar Ouvrage : 3 - Parois verticales intérieures - Cloisons sèches (assemblées, préfabriquées) Partie d'ouvrage : Panneaux de cloisons lisses ou moulurées, préfabriquées ou non Description : Volets en fibre ciment</p>

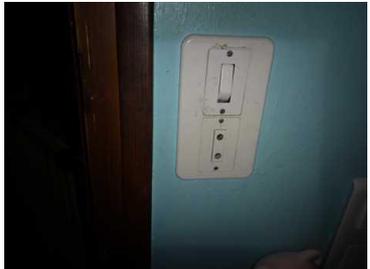
N° Article (1)	Libellé des anomalies	N° Article (2)	Libellé des mesures compensatoires (3) correctement mises en œuvre	Photos
B3.3.6 a1	Au moins un socle de prise de courant ne comporte pas de broche de terre.

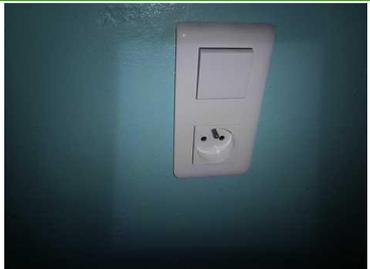
B3.3.6 a2	Au moins un socle de prise de courant comporte une broche de terre non reliée à la terre.

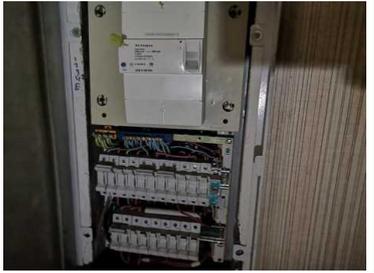
N° Article (1)	Libellé des anomalies	N° Article (2)	Libellé des mesures compensatoires (3) correctement mises en œuvre	Photos
B4.3 c	Plusieurs circuits disposent d'un conducteur neutre commun dont les conducteurs ne sont pas correctement protégés contre les surintensités.

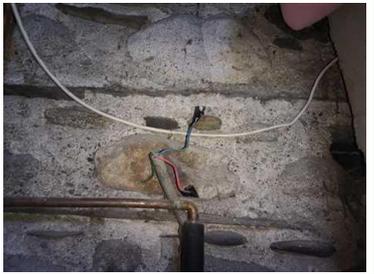
B5.3 a	Locaux contenant une baignoire ou une douche : la continuité électrique de la liaison équipotentielle supplémentaire, reliant les éléments conducteurs et les masses des matériels électriques, n'est pas satisfaisante (résistance supérieure à 2 ohms).			
B7.3 a	L'Enveloppe d'au moins un matériel est manquante ou détériorée. Remarques : Présence de matériel électrique en place dont l'enveloppe présente des détériorations ; Faire intervenir un électricien qualifié afin de remplacer les matériels présentant des détériorations

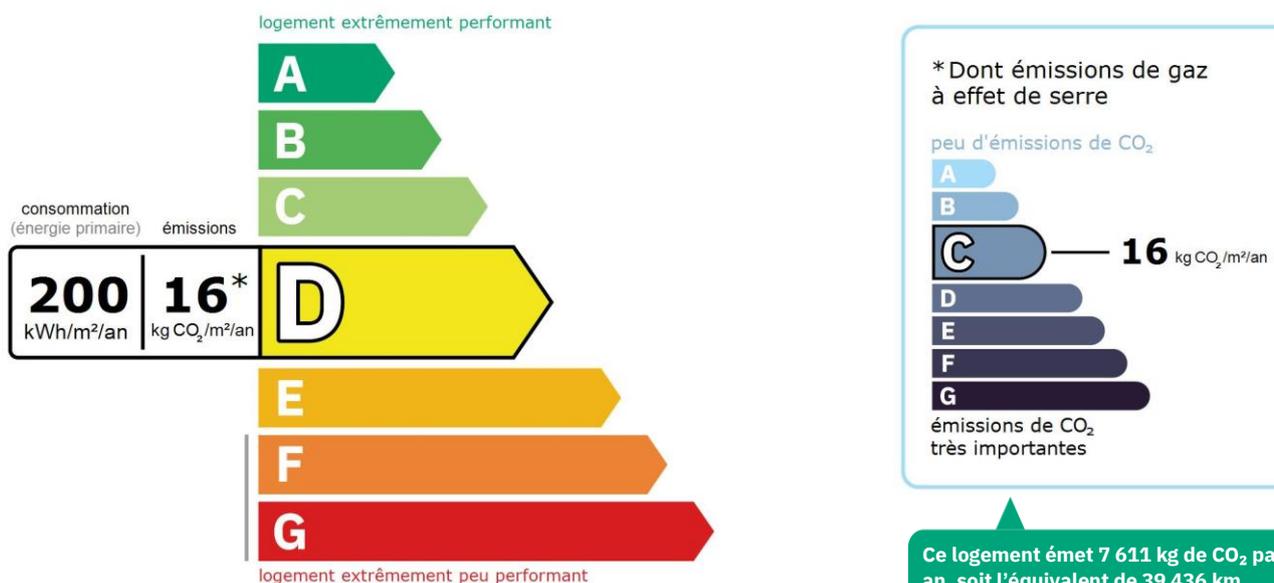
Performance énergétique et climatique

Le niveau de consommation énergétique dépend de l'isolation du logement et de la performance des équipements.
 Pour l'améliorer, voir pages 4 à 6

Ce logement émet **7 611 kg de CO₂ par an**, soit l'équivalent de **39 436 km parcourus en voiture**.
 Le niveau d'émissions dépend principalement des types d'énergies utilisées (bois, électricité, gaz, fioul, etc.)

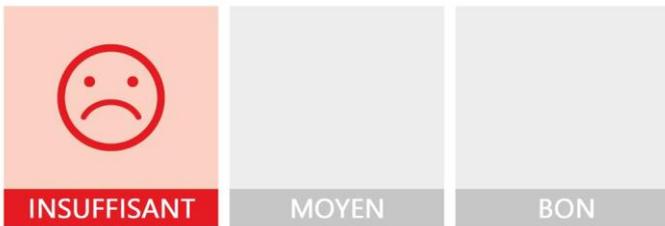
Confort d'été (hors climatisation)*

Les caractéristiques de votre logement améliorant le confort d'été :
