Ordre de mission

Adresse : **21 grande rue**
Code Postal : ... **23140**
Ville : **JARNAGES**
Département : . **Creuse**
Précision : **Ce bien ne fait pas partie d'une copropriété**

Personne à contacter (avec tel) : .. **Sans accompagnateur**
Type de bien à expertiser : **Habitation (maison individuelle)**
Catégorie du bien : **(IGH/ERP) Autres**
Date du permis de construire : **< 1949**
Section cadastrale : **Section cadastrale B, Parcelle(s) n° 398**
Numéro de lot(s) : **N/A**
Lots rattachés : Cave , Garage , Terrain , Autre
Périmètre de repérage :
Autres informations : Ascenseur, Animaux

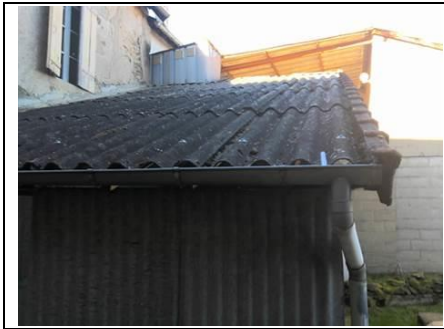
Photo n° PhA001
 Localisation : Rez de chaussée 2 - Hall; 1er étage 2 - Combles
 Ouvrage : 1. Toiture et étanchéité - Plaques ondulées
 Partie d'ouvrage : Plaques en fibres-ciment
 Description : Plaques en fibres-ciment
 Localisation sur croquis : M001

Localisation	Identifiant + Description	Conclusion (justification)	Etat de conservation** et préconisations*	Photo
Rez de chaussée 2 - Hall; 1er étage 2 - Combles	Identifiant: M001 Description: Plaques en fibres-ciment <u>Liste selon annexe.13-9 du CSP: B</u>	Présence d'amiante (sur jugement de l'opérateur)	Matériau non dégradé Résultat EP** Préconisation : Il est recommandé de réaliser une évaluation périodique.
