Dossier de diagnostic technique

Le 16/06/2022

Madame IRRASTORZA Henriette
11 RUE DE L'ADOUR
65460 BAZET

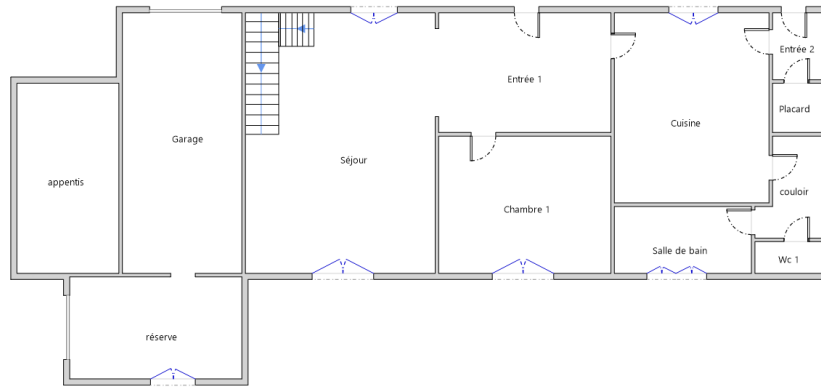
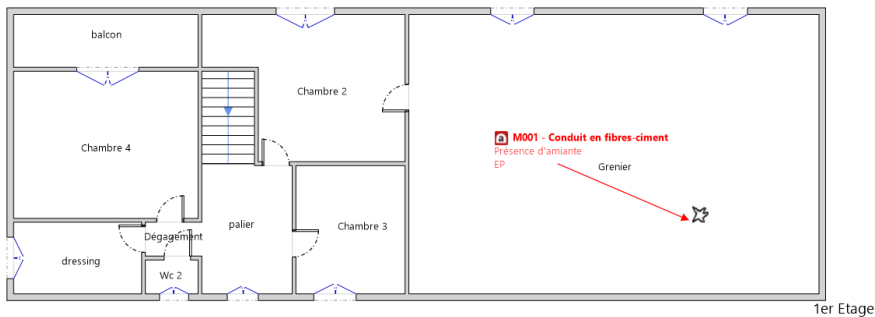
7.1 Annexe - Schéma de repérage

**Planche (croquis) de repérage technique effectué par le cabinet : Maison du Diag
Bigorre, auteur : LEQUEUVRE Anthony
Dossier n° 2205/IRRASTORZA/1408 du 16/06/2022
Adresse du bien : 11 RUE DE L'ADOUR 65460 BAZET**

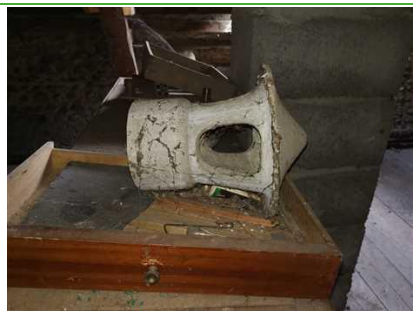
Localisation	Identifiant + Description	Conclusion (justification)	État de conservation** et préconisations*	Photo
1er étage - Grenier	<p><u>Identifiant:</u> M001</p> <p><u>Description:</u> Conduit en fibres-ciment</p> <p><u>Liste selon annexe.13-9 du CSP:</u> B</p>	Présence d'amiante (sur jugement de l'opérateur)	<p>Matériau non dégradé</p> <p>Résultat EP**</p> <p>Préconisation : Il est recommandé de réaliser une évaluation périodique.</p>

Photo n° PhA001
Localisation : 1er étage - Grenier
Ouvrage : 6 - Conduits et accessoires intérieurs - Conduits de fluides (air, eau, vapeur, fumée, échappement, autres fluides)
Partie d'ouvrage : Conduit en fibres-ciment
Description : Conduit en fibres-ciment
Localisation sur croquis : M001

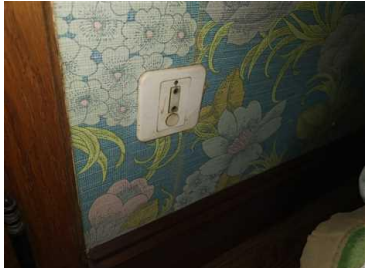
N° Article (1)	Libellé des anomalies	N° Article (2)	Libellé des mesures compensatoires (3) correctement mises en œuvre	Photos
B3.3.4 a	La connexion à la liaison équipotentielle principale d'au moins une canalisation métallique de gaz, d'eau, de chauffage central de conditionnement d'air, ou d'un élément conducteur de la structure porteuse du bâtiment n'est pas assurée (résistance de continuité > 2 ohms).			
B3.3.6 a1	Au moins un socle de prise de courant ne comporte pas de broche de terre.

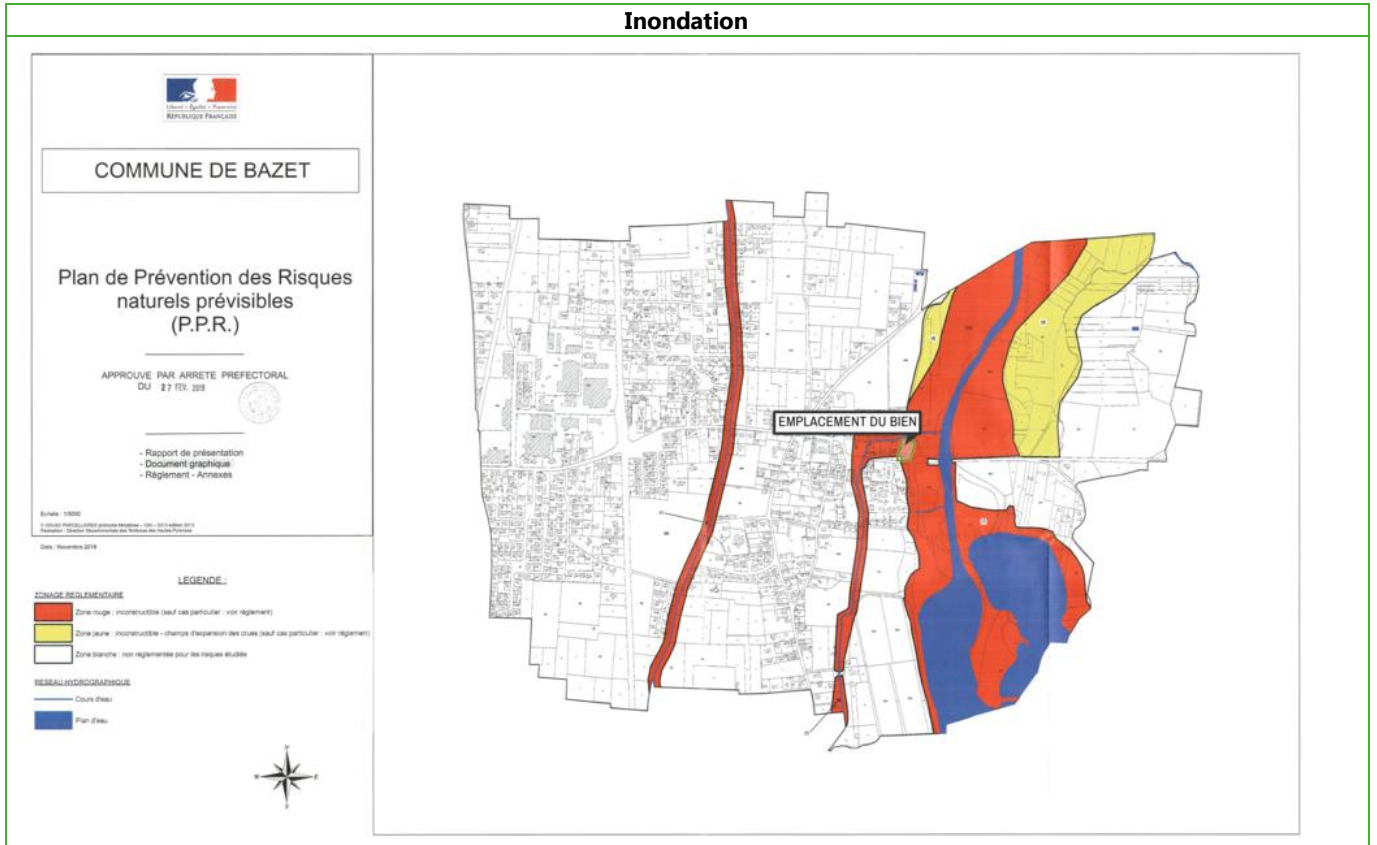
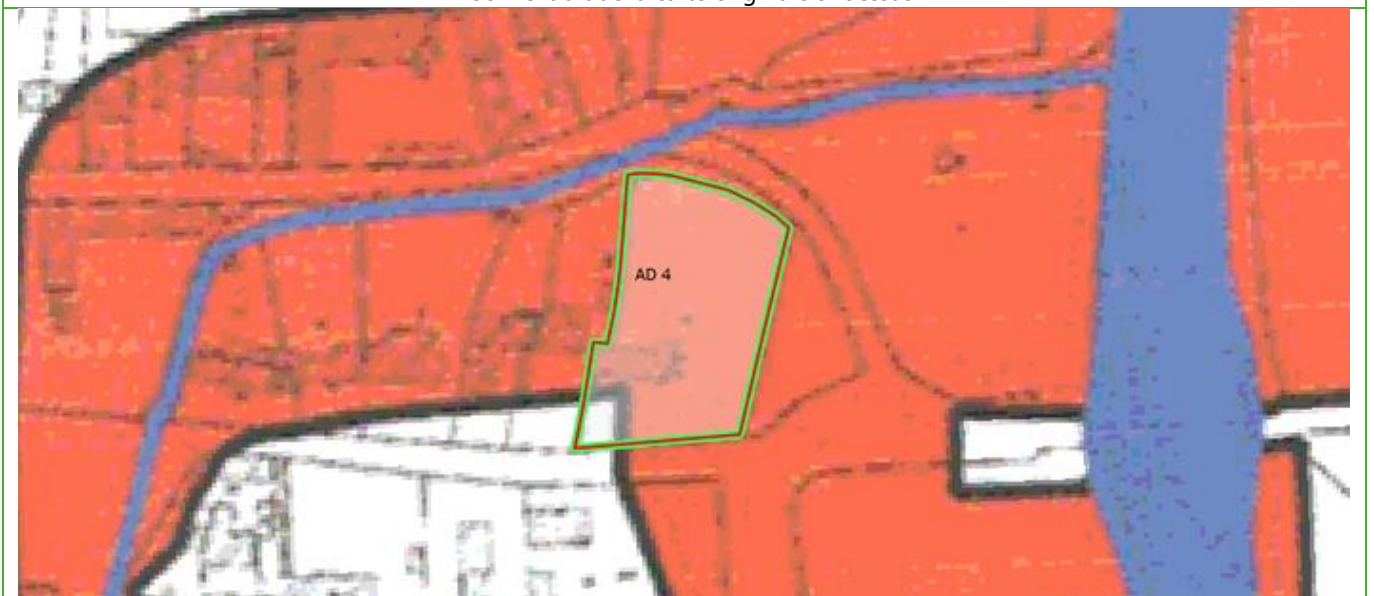
Inondation - Plan de prévention Approuvé - Immeuble exposé
Zoom extrait de la carte originale ci-dessus

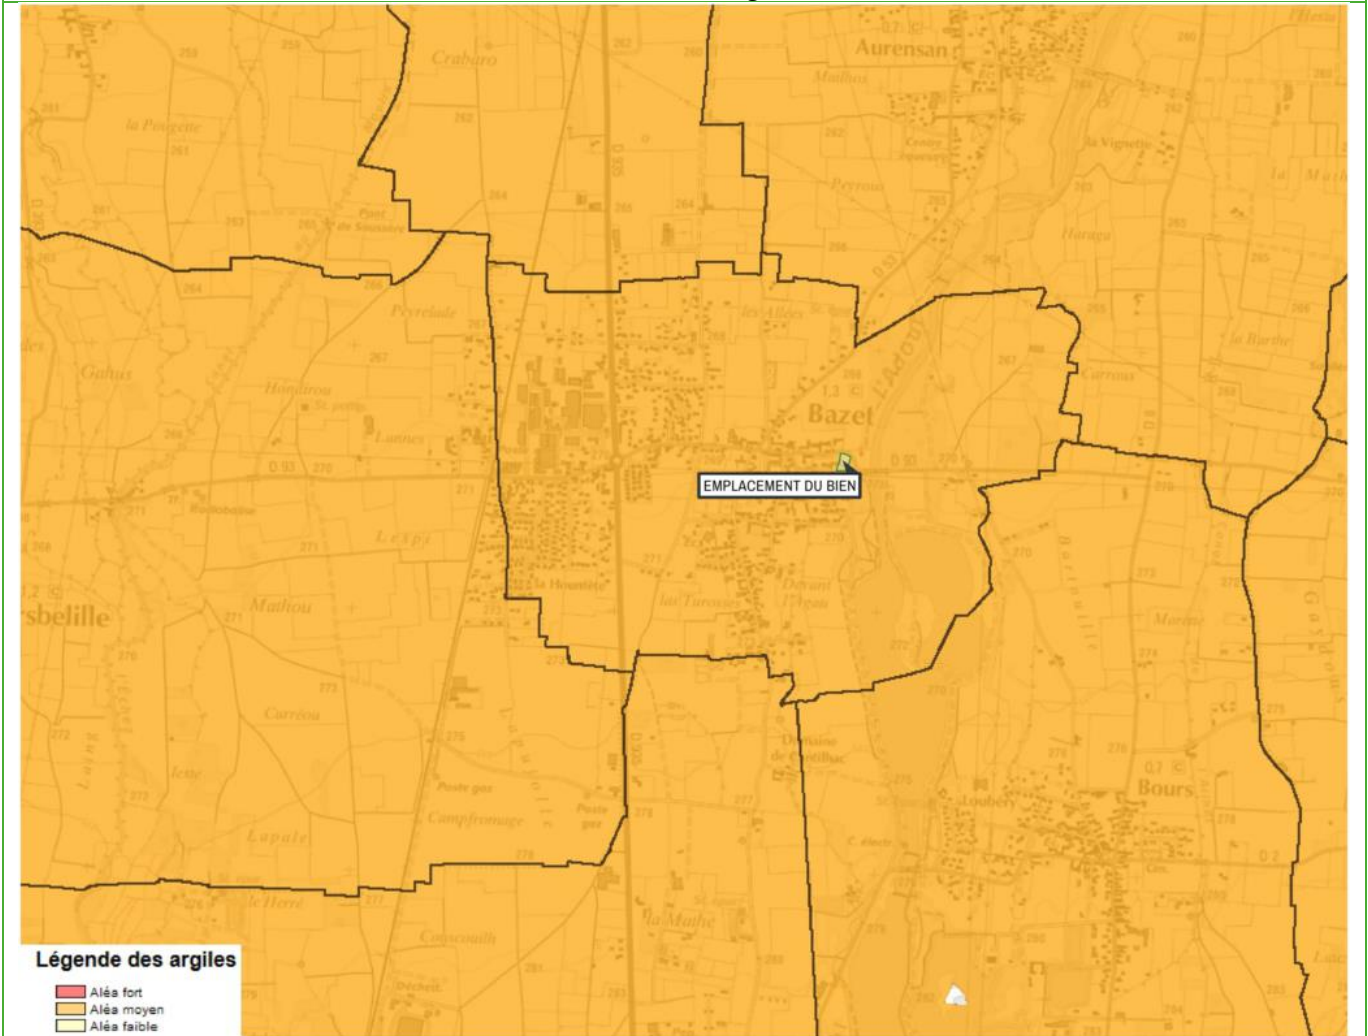
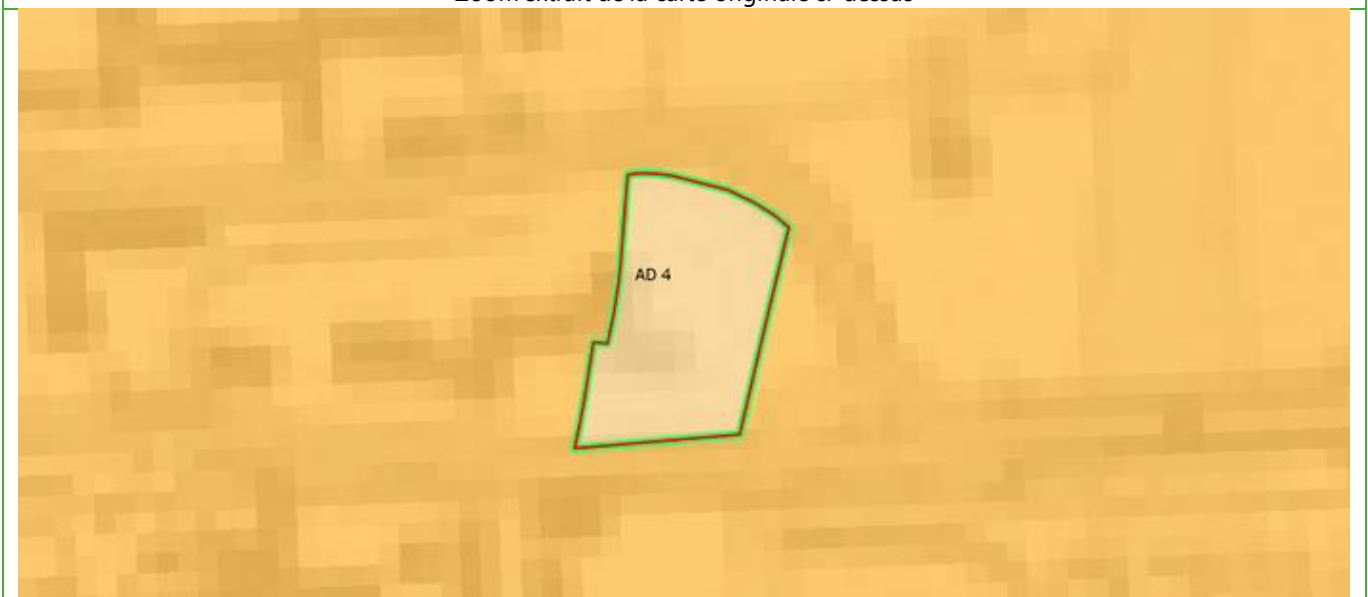
Mouvement de terrain Argile (Loi ELAN) - Plan de prévention Informatif - Immeuble exposé
