Dossier Technique Immobilier

Numéro de dossier : 2023YLO00906
Date du repérage : 13/05/2023

Désignation du ou des bâtiments
<p>Localisation du ou des bâtiments : Département : ... Gers Adresse : Aux Parribets Commune : 32300 PONSAN SOUBIRAN Section cadastrale C, Parcelle(s) n° 442 Désignation et situation du ou des lot(s) de copropriété : , Lot numéro Non communiqué Périmètre de repérage : Maison mitoyenne et annexes</p>

Objet de la mission :		
<input checked="" type="checkbox"/> Constat amiante avant-vente	<input checked="" type="checkbox"/> Etat des Risques et Pollutions	<input checked="" type="checkbox"/> Diag. Installations Electricité
<input checked="" type="checkbox"/> Etat relatif à la présence de termites	<input checked="" type="checkbox"/> Exposition au plomb (CREP)	<input checked="" type="checkbox"/> Diagnostic de Performance Energétique

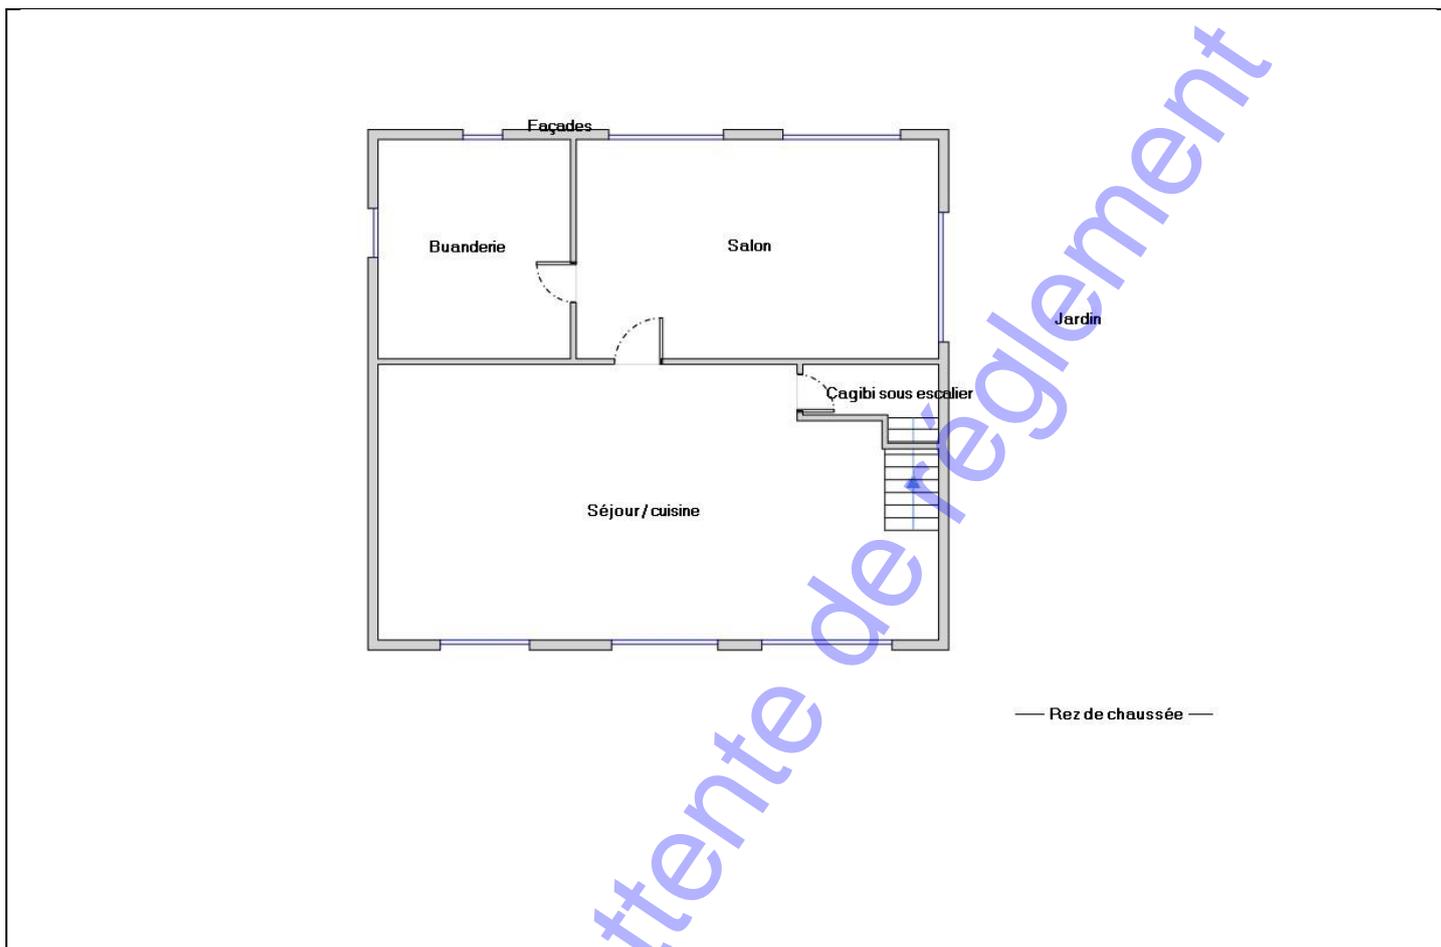
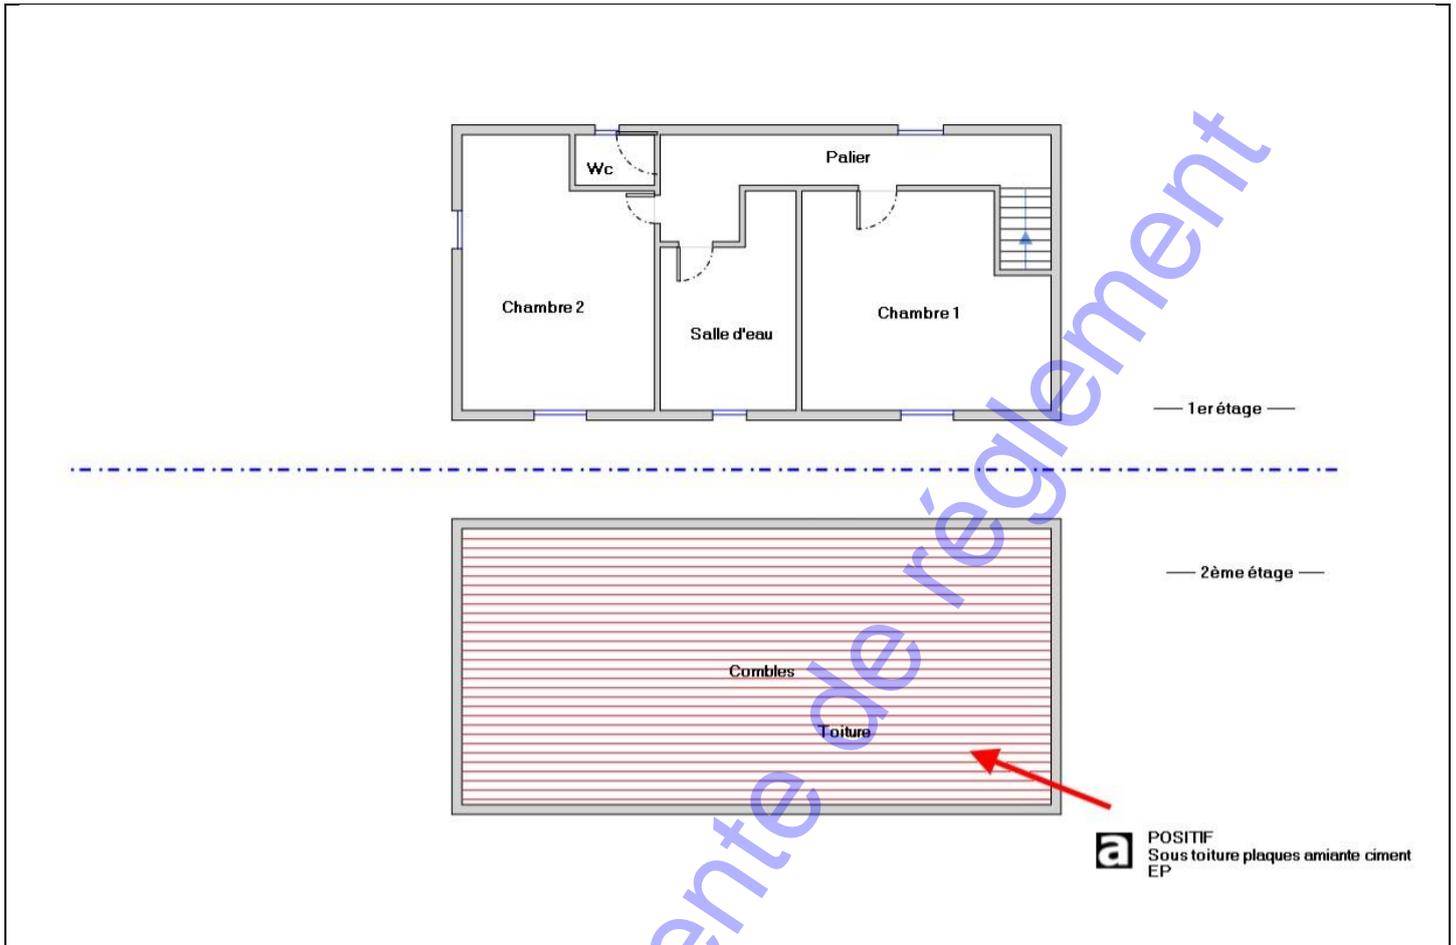
7.1 - Annexe - Schéma de repérage

Conduit en fibro-ciment		Dalles de sol	<p>Nom du propriétaire : Madame LEYGUE Solange Adresse du bien : Aux Parribets 32300 PONSAN SOUBIRAN</p>
	Conduit autre que fibro-ciment		Carrelage	
	Brides		Colle de revêtement	
	Dépôt de Matériaux contenant de l'amiante		Dalles de faux-plafond	
	Matériau ou produit sur lequel un doute persiste		Toiture en fibro-ciment	
	Présence d'amiante		Toiture en matériaux composites

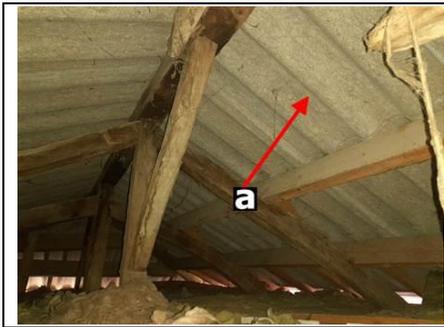
Localisation	Identifiant + Description	Conclusion (justification)	Etat de conservation** et préconisations*	Photo
2ème étage - Combles	Identifiant: 2023YLO00906/020 Description: Plaques en fibres-ciment (y compris plaques « sous tuiles ») Liste selon annexe.13-9 du CSP: B	Présence d'amiante (Sur marquage du matériau)	Matériau non dégradé Résultat EP** Préconisation : Il est recommandé de réaliser une évaluation périodique.

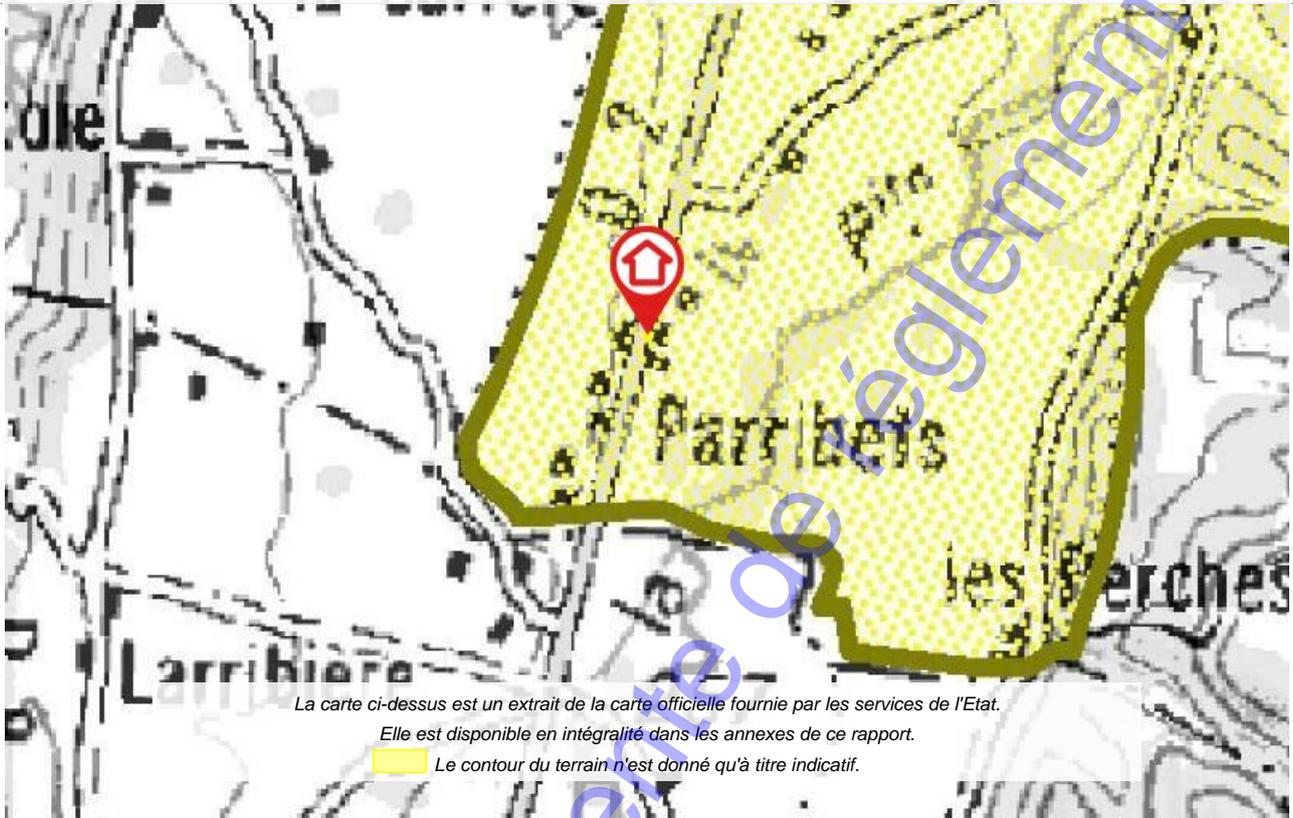
* L'immeuble est situé dans le périmètre d'une zone à risques

La carte ci-dessus est un extrait de la carte officielle fournie par les services de l'Etat.
