Résumé de l'expertise n° YAN40390SAINT-LAURENT-DE-GOSSE12

Adresse :**304 route du bourg**

Rapport de mission de repérage des matériaux et produits contenant de l'amiante pour l'établissement du constat établi à l'occasion de la vente d'un immeuble bâti (Listes A et B de l'annexe 13-9 du Code de la Santé publique)

Numéro de dossier : **YAN40390SAINT-LAURENT-DE-GOSSE12**
Date du repérage : **24/04/2024**

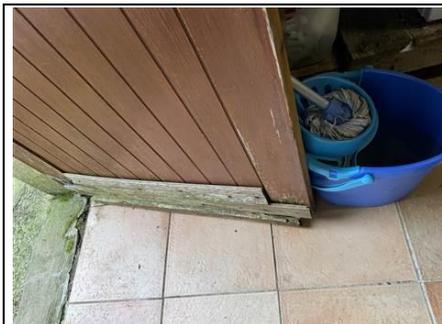
Photo n° PhTer001

Localisation : Rez de chaussée - Séjour

**Parasite : Présence d'indices d'infestation d'autres agents de dégradation biologique du bois, ----
Insectes à larves xylophages ----**

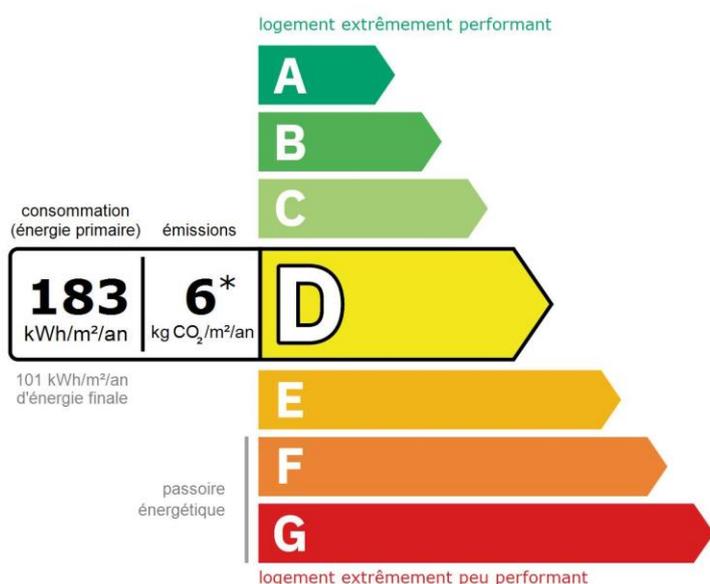
Le niveau de consommation énergétique dépend de l'isolation du logement et de la performance des équipements. Pour l'améliorer, voir pages 4 à 6

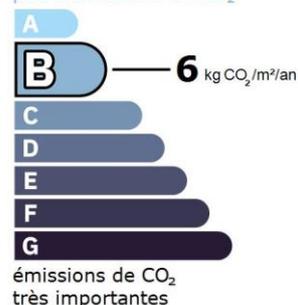
Ce logement émet 783 kg de CO₂ par an, soit l'équivalent de 4 057 km parcourus en voiture. Le niveau d'émissions dépend principalement des types d'énergies utilisées (bois, électricité, gaz, fioul, etc.)
