Dossier Technique Immobilier

Numéro de dossier : 23/0118
Date du repérage : 04/04/2023

Adresse : **34 chemin du marché**

Constat amiante avant-vente

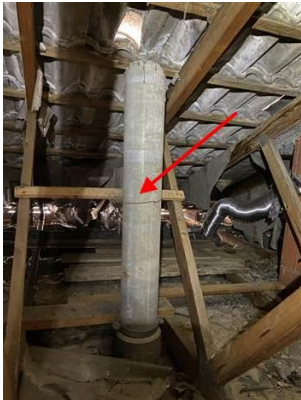
Localisation	Identifiant + Description	Conclusion (justification)	Etat de conservation** et préconisations*	Photo
Combles - Combles	Identifiant: M001 Description: Conduits aeration Liste selon annexe.13-9 du CSP: B	Présence d'amiante (sur jugement de l'opérateur)	Matériau non dégradé Résultat EP** Préconisation : Il est recommandé de réaliser une évaluation périodique.

Dossier n° 23/0118
Date de l'évaluation : 04/04/2023
Bâtiment / local ou zone homogène : Combles - Combles
Identifiant Matériau : M001
Matériau : Conduits aeration
Résultat EP : Il est recommandé de réaliser une évaluation périodique.

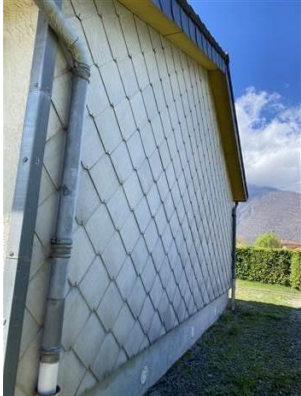
Parties extérieures	Identifiant: M002 Description: Plaques (fibres-ciment), bardage mural Liste selon annexe.13-9 du CSP: B	Présence d'amiante (sur jugement de l'opérateur)	Matériau non dégradé Résultat EP** Préconisation : Il est recommandé de réaliser une évaluation périodique.

Dossier n° 23/0118
Date de l'évaluation : 04/04/2023
Bâtiment / local ou zone homogène : Parties extérieures
Identifiant Matériau : M002
Matériau : Plaques (fibres-ciment), bardage mural
Résultat EP : Il est recommandé de réaliser une évaluation périodique.

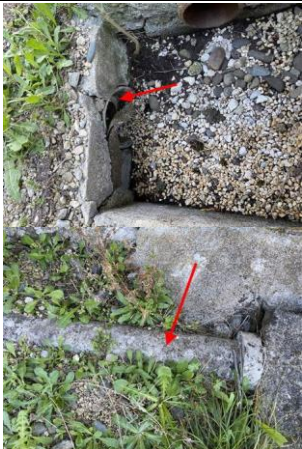
Localisation	Identifiant + Description	Conclusion (justification)	Etat de conservation** et préconisations*	Photo
	<p>Identifiant: M003 Description: Conduites d'eaux pluviales en amiante-ciment Liste selon annexe.13-9 du CSP: B</p>	<p>Présence d'amiante (sur jugement de l'opérateur)</p>	<p>Matériau dégradé (étendue ponctuelle)</p> <p>Résultat EP**</p> <p>Préconisation : Il est recommandé de réaliser une évaluation périodique.</p>

Matériau : Conduites d'eaux pluviales en amiante-ciment

Résultat EP : Il est recommandé de réaliser une évaluation périodique.

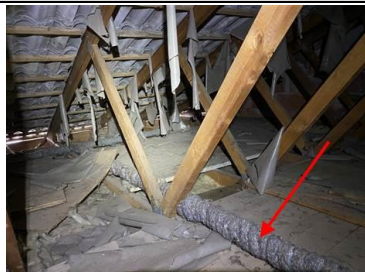
Localisation	Identifiant + Description	Photo
Combles et Vide sanitaire	Identifiant: M007 - ZPSO1-P001 Description: Calorifugeages Liste selon annexe.13-9 du CSP: A

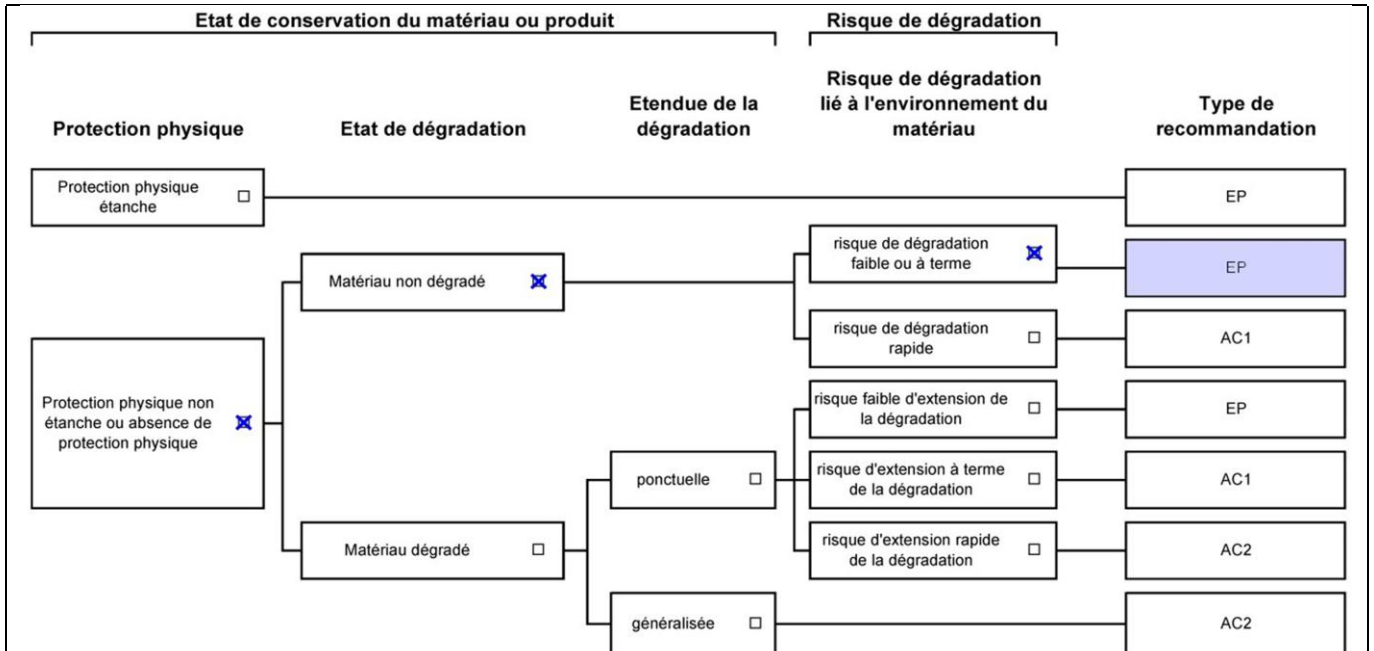
Dossier n° 23/0118

Matériau : Conduites d'eaux usées en amiante-ciment

Résultat EP : Il est recommandé de réaliser une évaluation périodique.

Vide-sanitaire	<p>Identifiant: M004 Description: Conduites d'eaux usées en amiante-ciment Liste selon annexe.13-9 du CSP: B</p>	<p>Présence d'amiante (sur jugement de l'opérateur)</p>	<p>Matériau non dégradé</p> <p>Résultat EP**</p> <p>Préconisation : Il est recommandé de réaliser une évaluation périodique.</p>
