Dossier Technique Immobilier

Numéro de dossier : 22/IMO/0046
Date du repérage : 28/09/2022

Rapport de mission de repérage des matériaux et produits contenant de l'amiante pour l'établissement du constat établi à l'occasion de la vente d'un immeuble bâti (Listes A et B de l'annexe 13-9 du Code de la Santé publique)

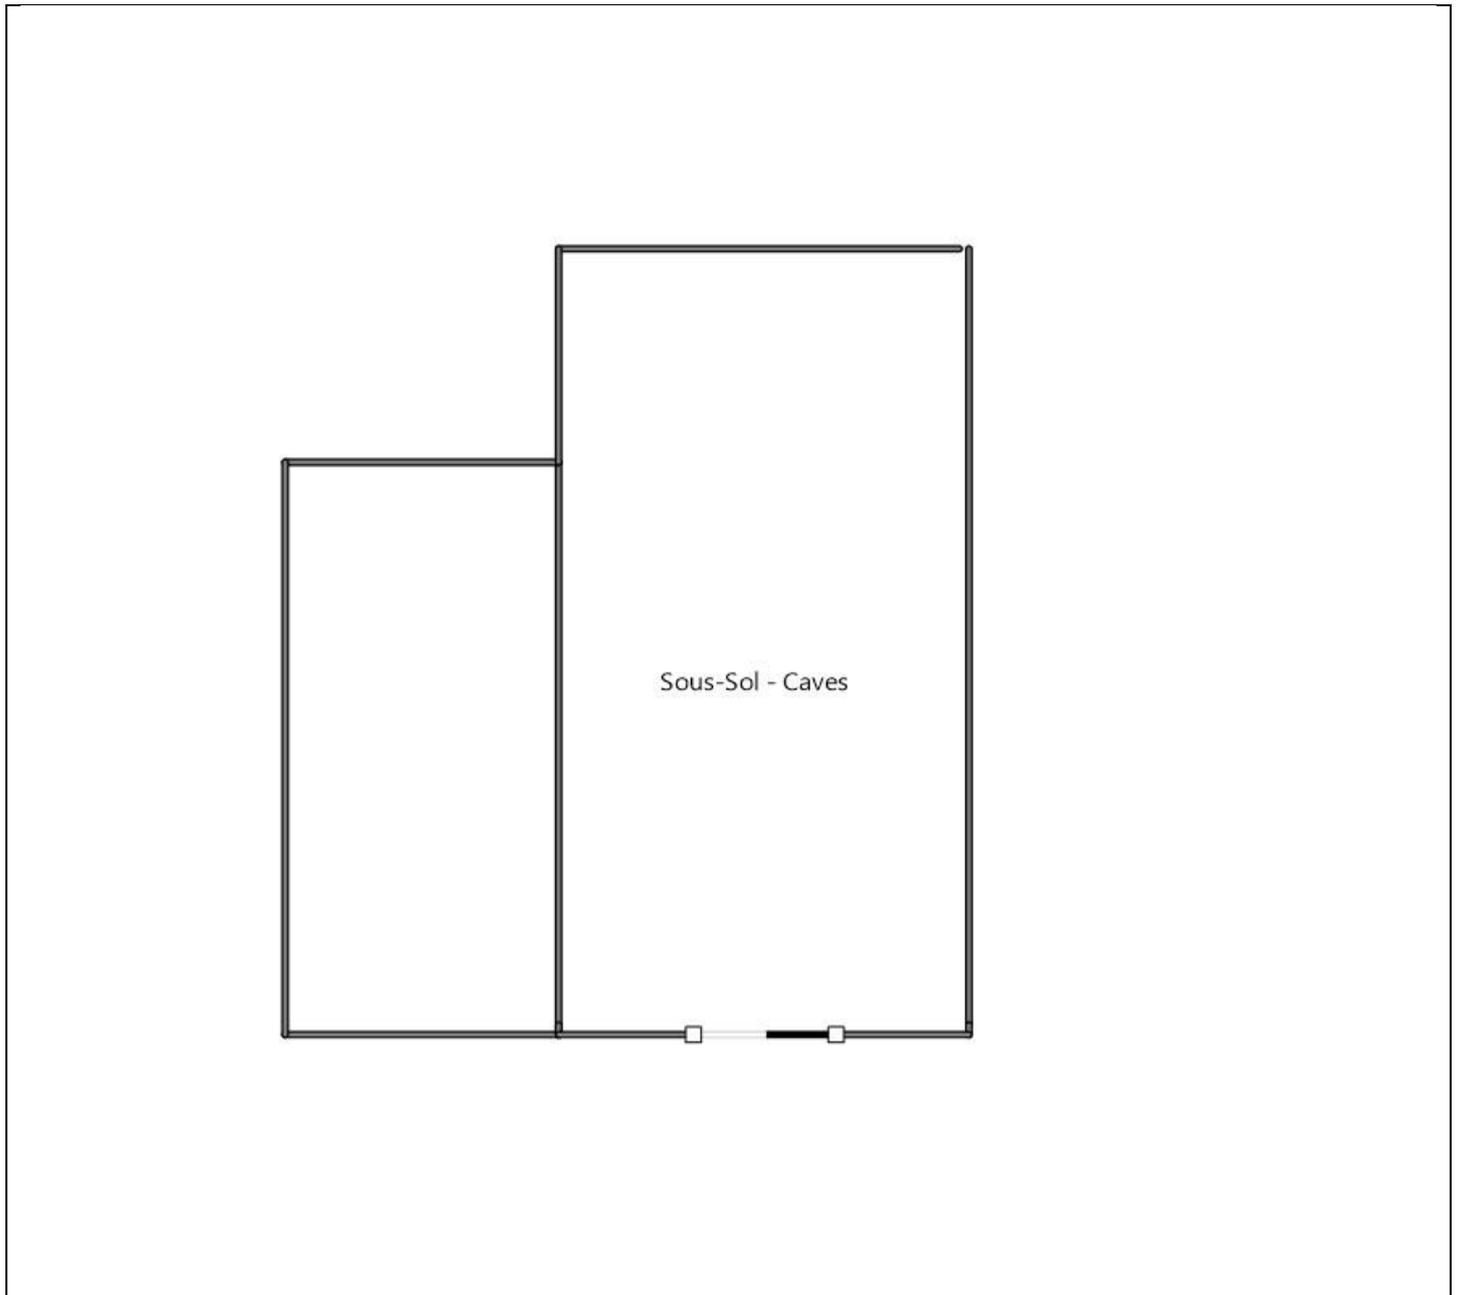
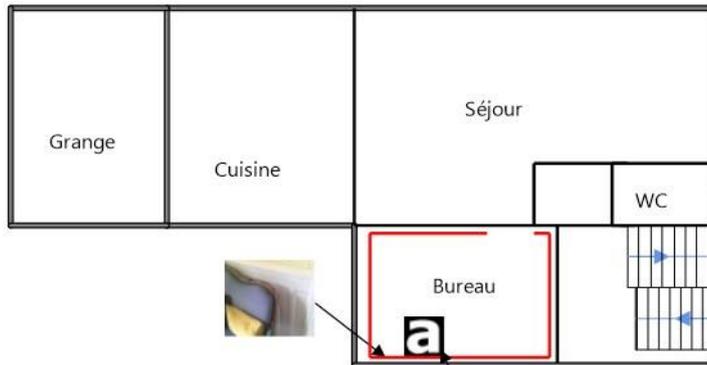
7.1 - Annexe - Schéma de repérage

019 - Panneaux décoratifs en fibre-ciment (moulure) (blanc)
Présence d'amiante
EP

**- des matériaux et produits contenant de l'amiante sur jugement de l'opérateur :
Panneaux décoratifs en fibre-ciment (moulure) (blanc) (Rez de chaussée - Bureau) pour lequel il est recommandé de réaliser une évaluation périodique.***

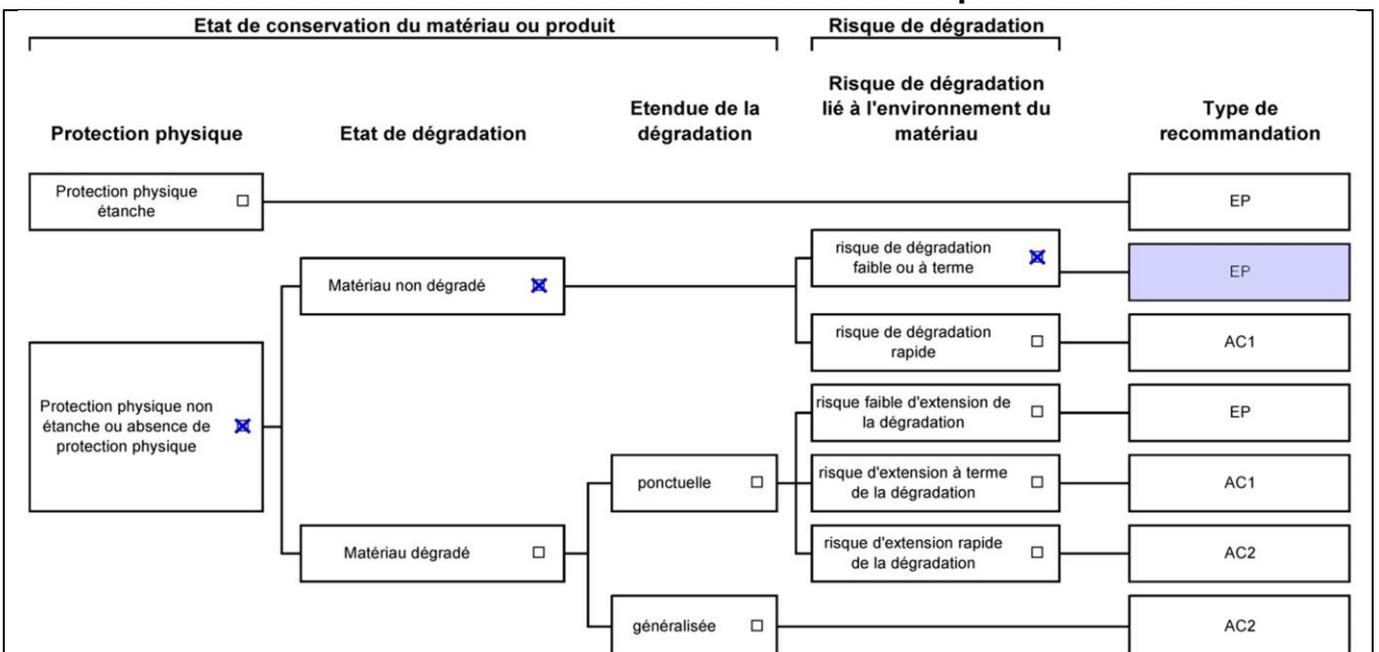
Dossier n° 22/IMO/0046
Date de l'évaluation : 28/09/2022
Bâtiment / local ou zone homogène : Rez de chaussée - Bureau
Identifiant Matériau : 019
Matériau : Panneaux décoratifs en fibre-ciment (moulure) (blanc)
Résultat EP : Il est recommandé de réaliser une évaluation périodique.
