Dossier Technique Immobilier

Numéro de dossier : 23/IMO/4334
Date du repérage : 11/01/2023

Adresse : **Résidence Sylvie**
1 Rue Sylvie

Commune : **31110 BAGNÈRES-DE-LUCHON**
Section cadastrale AK, Parcelle(s) n°
497

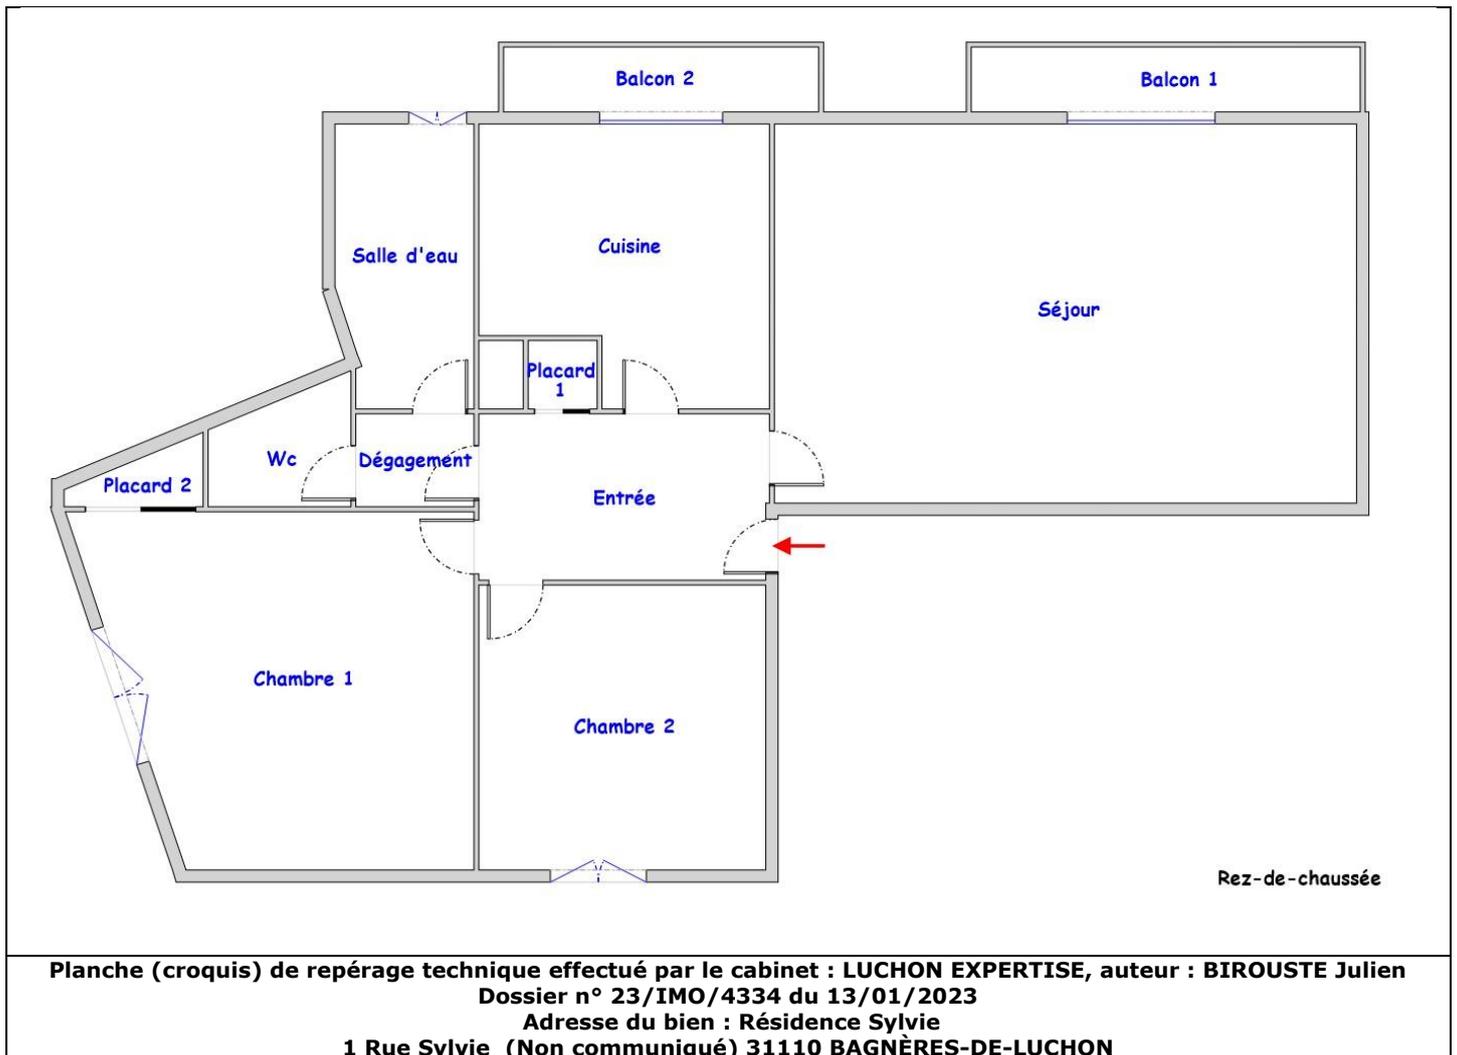
7.1 - Annexe - Schéma de repérage

Conduit en fibro-ciment		Dalles de sol	<p>Nom du propriétaire : Monsieur FOURNIER Jérôme Adresse du bien : Résidence Sylvie 1 Rue Sylvie 31110 BAGNÈRES-DE-LUCHON</p>
	Conduit autre que fibro-ciment		Carrelage	
	Brides		Colle de revêtement	
	Dépôt de Matériaux contenant de l'amiante		Dalles de faux-plafond	
	Matériau ou produit sur lequel un doute persiste		Toiture en fibro-ciment	
	Présence d'amiante		Toiture en matériaux composites

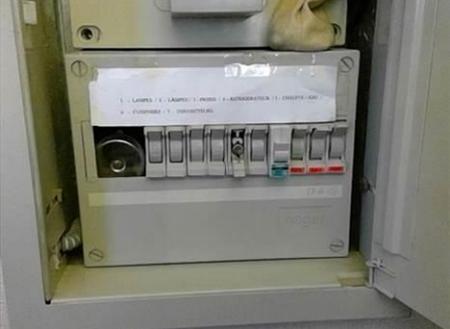
<p>Photo n° PhEle001 B11 a3 Il n'y a aucun dispositif différentiel à haute sensibilité inf. ou égal à 30 mA.</p>

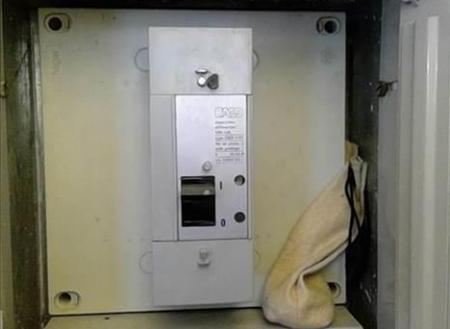
<p>Photo PhEle002 Libellé du point de contrôle non visible : B2.3.1 i La manœuvre du bouton test du (des) dispositif(s) de protection différentielle n'entraîne pas (son) leur déclenchement. Remarques : Contrôle impossible ; Absence de bouton test sur le dispositif différentiel de protection (DDR)</p>

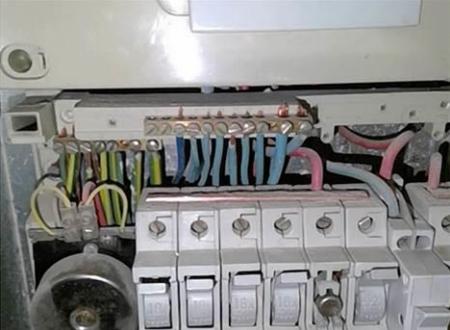
<p>Photo PhEle003 Libellé de l'anomalie : B4.3 c Plusieurs circuits disposent d'un conducteur neutre commun dont les conducteurs ne sont pas correctement protégés contre les surintensités. Remarques : Présence de conducteur(s) neutre(s) commun(s) à plusieurs circuits avec des conducteurs de phase non regroupés sous la même protection contre les surintensités ; Faire intervenir un électricien qualifié afin de regrouper les conducteurs de phase sous une même protection ou de supprimer le(s) conducteur(s) neutre(s) commun(s)</p>

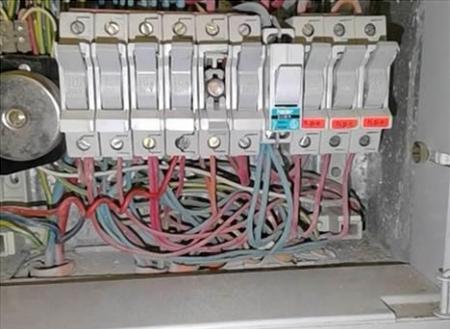
<p>Photo PhEle004 Libellé de l'anomalie : B4.3 e Le courant assigné (calibre) de la protection contre les surcharges et courts-circuits d'au moins un circuit n'est pas adapté à la section des conducteurs correspondants. Remarques : Présence de protections contre les surintensités inadaptées à la section des conducteurs ; Faire intervenir un électricien qualifié afin d'installer des protections contre les surintensités adaptés aux sections des conducteurs</p>

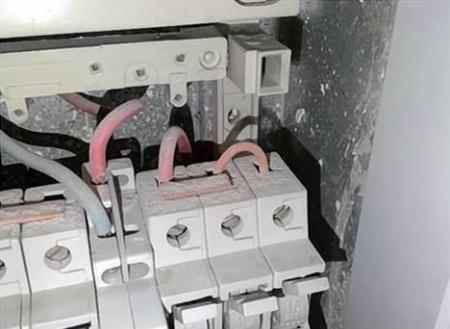
<p>Photo PhEle005 Libellé de l'anomalie : B4.3 f3 A l'intérieur du tableau, la section d'au moins un conducteur alimentant les dispositifs de protection n'est pas adaptée au courant de réglage du disjoncteur de branchement. Remarques : La section des conducteurs de pontage entre les dispositifs de protection d'une même rangée est inadaptée. ; Faire intervenir un électricien qualifié afin de remplacer les conducteurs de pontage entre les dispositifs de protection par des conducteurs de section adaptée</p>

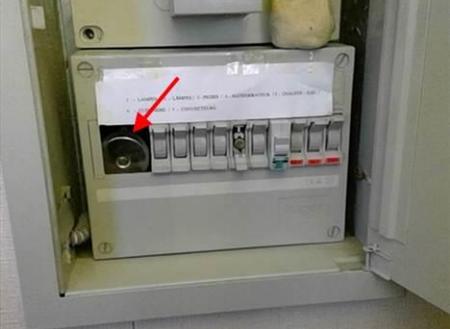
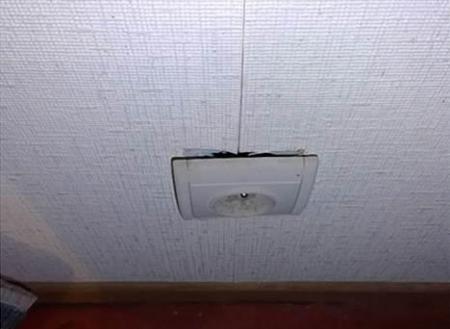
<p>Photo PhEle006 Libellé de l'anomalie : B7.3 a L'Enveloppe d'au moins un matériel est manquante ou détériorée. Remarques : Présence de matériel électrique en place dont l'enveloppe présente des détériorations ; Faire intervenir un électricien qualifié afin de remplacer les matériels présentant des détériorations (Rez de chaussée - Séjour, Rez de chaussée - Chambre 2)</p>

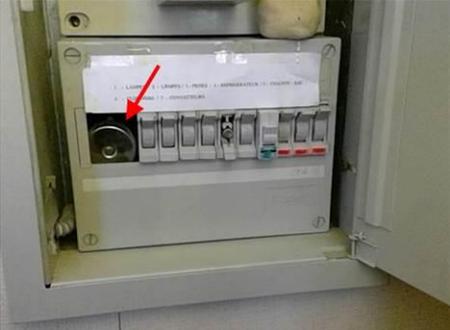
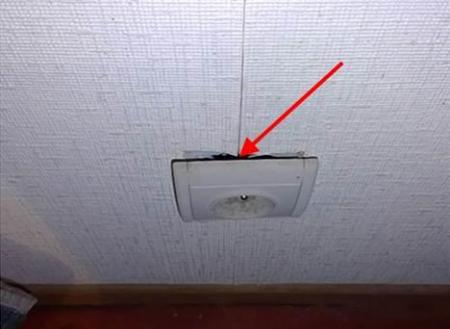
<p>Photo PhEle007 Libellé de l'anomalie : B7.3 d L'installation électrique comporte au moins une connexion avec une partie active nue sous tension accessible. Remarques : Présence de connexion de matériel électrique présentant des parties actives nues sous tension ; Faire intervenir un électricien qualifié afin de remplacer les matériels présentant des parties actives nues sous tension (Rez de chaussée - Séjour, Rez de chaussée - Chambre 2)</p>

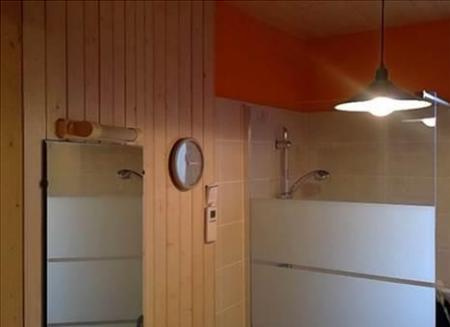
<p>Photo PhEle008 Libellé de l'anomalie : B6.3.1 a Local contenant une baignoire ou une douche : l'installation électrique ne répond pas aux prescriptions particulières appliquées à ce local (adéquation entre l'emplacement où est installé le matériel électrique et les caractéristiques de ce dernier - respect des règles de protection contre les chocs électriques liées aux zones). Remarques : Installation électrique ne répondant pas aux prescriptions particulières appliquées aux locaux contenant une baignoire ou une douche ; Faire intervenir un électricien qualifié afin de modifier l'installation pour la rendre adaptée aux locaux contenant une douche ou une baignoire (Rez de chaussée - Salle d'eau)</p>

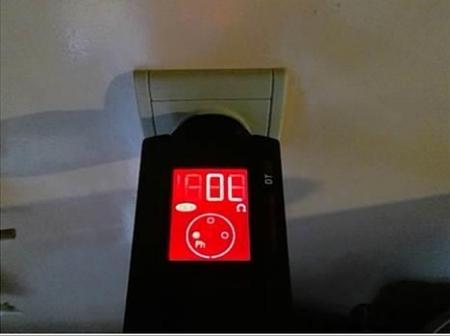
<p>Photo PhEle009 Libellé de l'anomalie : B3.3.6 a2 Au moins un socle de prise de courant comporte une broche de terre non reliée à la terre. Remarques : Présence d'un socle de prise de courant qui comporte une broche de terre non reliée à la terre ; Faire intervenir un électricien qualifié afin d'installer des conducteurs de protection sur les circuits qui n'en sont pas équipés (Rez de chaussée - Cuisine)</p>

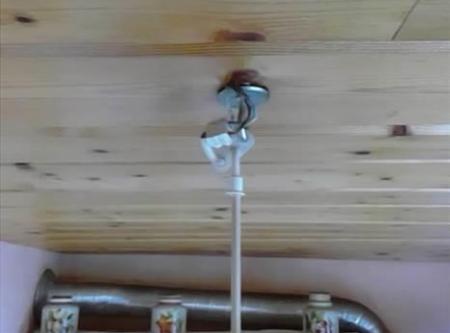
<p>Photo PhEle010 Libellé de l'anomalie : B3.3.6 a3 Au moins un circuit (n'alimentant pas des socles de prises de courant) n'est pas relié à la terre. Remarques : Présence de luminaires en plafond ou en applique sans conducteur de protection. ; Faire appel à un électricien qualifié pour vérifier et installer des conducteurs de protection.</p>
