DOSSIER DE DIAGNOSTICS TECHNIQUES

Référence : FG22D22A

Maison individuelle

4 avenue du Comminges
31350 BOULOGNE-SUR-GESSE

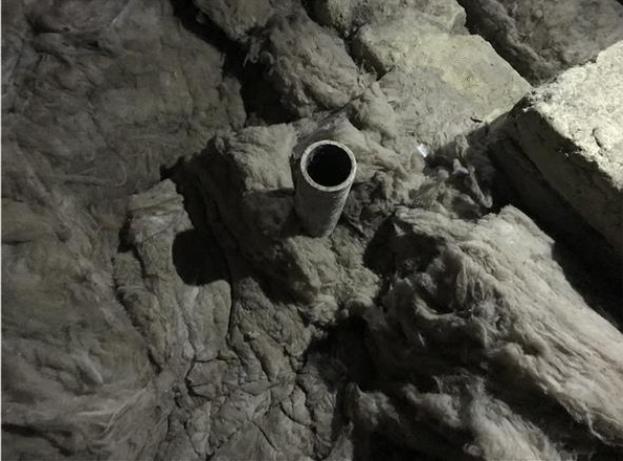
ELEMENT : Conduit en fibres-ciment n°2

Conduit en fibres-ciment n°2	C	Conduit en fibres-ciment	B	Jugement personnel	Matériaux non dégradé

Nom du client	Numéro de dossier	Pièce ou local
RINFRAY	FG22D22A	2ème - Combles
Matériau	Date de prélèvement	Nom de l'opérateur
Conduit en fibres-ciment		GABARRE Fabien
Localisation		Résultat
Conduit en fibres-ciment n°2 - C		Présence d'amiante
Résultat de la grille d'évaluation		
Evaluation périodique		
Emplacement

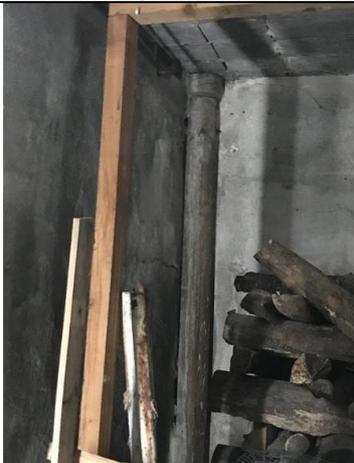
ELEMENT : Conduit d'évacuation d'eaux pluviales

N° Local	Local	Etage	Elément	Zone	Matériau / Produit	Liste	Méthode	Etat de dégradation	Photo
7	Garage	RDC	Conduit d'évacuation d'eaux pluviales	C	Conduit en fibres-ciment	B	Jugement personnel	Matériaux non dégradé

Nom du client	Numéro de dossier	Pièce ou local
RINFRAY	FG22D22A	RDC - Garage
Matériau	Date de prélèvement	Nom de l'opérateur
Conduit en fibres-ciment		GABARRE Fabien
Localisation		Résultat
Conduit d'évacuation d'eaux pluviales - C		Présence d'amiante
Résultat de la grille d'évaluation		
Evaluation périodique		
Emplacement

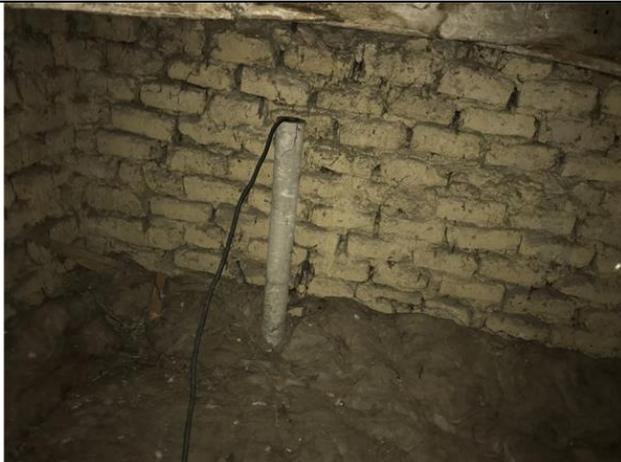
23	Combles	2ème	Conduit en fibres-ciment n°1	C	Conduit en fibres-ciment	B	Jugement personnel	Matériaux non dégradé

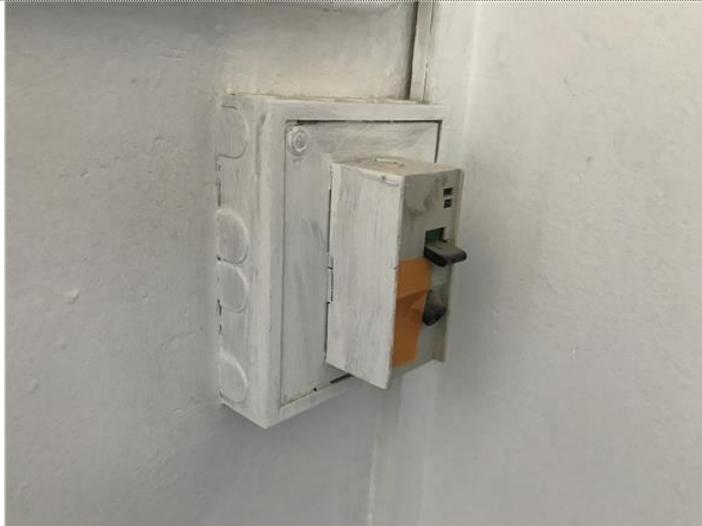
Point de contrôle N° B.4.3 b)

Description : Le type d'au moins un FUSIBLE ou un DISJONCTEUR n'est plus autorisé (fusible à tabatière, à broches rechargeables, COUPE-CIRCUIT A FUSIBLE de type industriel, DISJONCTEUR réglable en courant protégeant des CIRCUITS terminaux).

Observation(s) : Présence de fusibles non autorisés

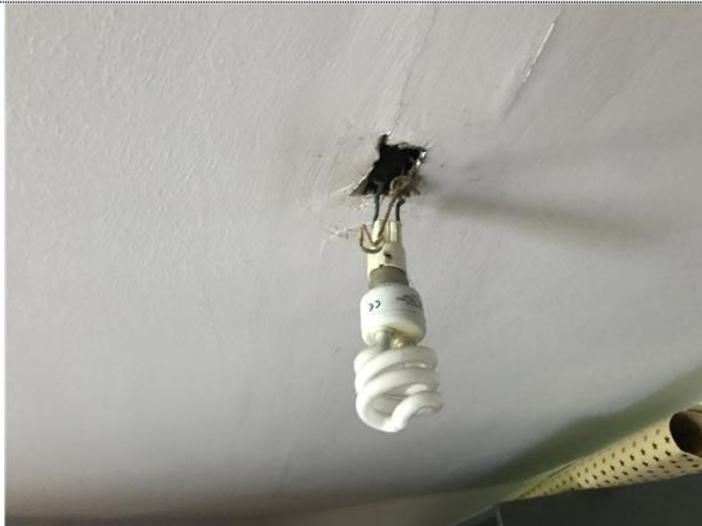
Point de contrôle N° B.8.3 b)

Description : L'installation comporte au moins un MATERIEL ELECTRIQUE inadapté à l'usage.

Observation(s) : Douilles de chantiers
