Résumé de l'expertise n° 23/SOL/5355

Adresse : **3 RUE BEAUGENCY**

Rapport de mission de repérage des matériaux et produits contenant de l'amiante pour l'établissement du constat établi à l'occasion de la vente d'un immeuble bâti (Listes A et B de l'annexe 13-9 du Code de la Santé publique)

Numéro de dossier : 23/SOL/5355
Date du repérage : 22/02/2023

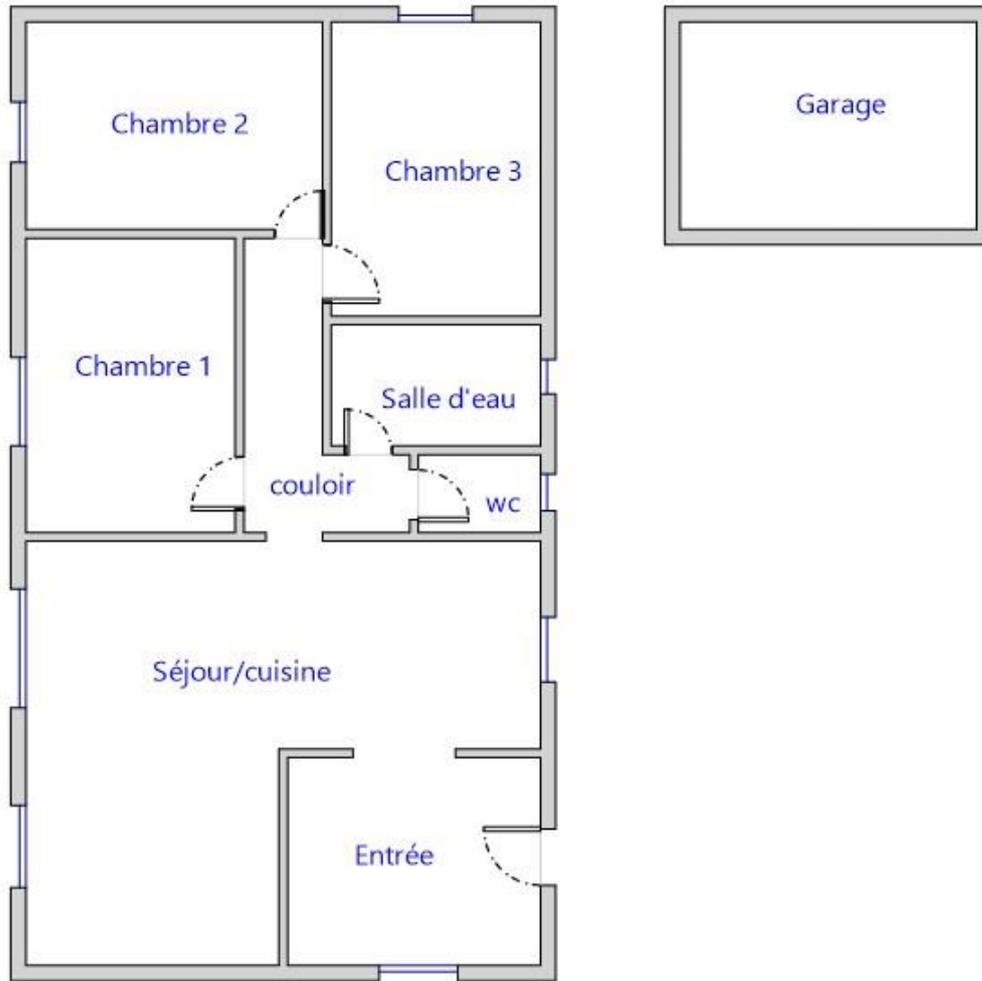
7.1 - Annexe - Schéma de repérage

Localisation	Identifiant + Description	Conclusion (justification)	Etat de conservation** et préconisations*
Garage	Identifiant: ZPSO-002 Description: Conduit en fibres-ciment Liste selon annexe.13-9 du CSP: B	Présence d'amiante (Sur jugement de l'opérateur)	Matériau dégradé (étendue ponctuelle) Résultat EP** Préconisation : Il est recommandé de réaliser une évaluation périodique. Recommandation : surveillance
	Identifiant: ZPSO-001 Description: Plaques en fibres-ciment (y compris plaques « sous tuiles ») Liste selon annexe.13-9 du CSP: B	Présence d'amiante (Sur jugement de l'opérateur)	Matériau dégradé (étendue ponctuelle) Résultat EP** Préconisation : Il est recommandé de réaliser une évaluation périodique. Recommandation : surveillance

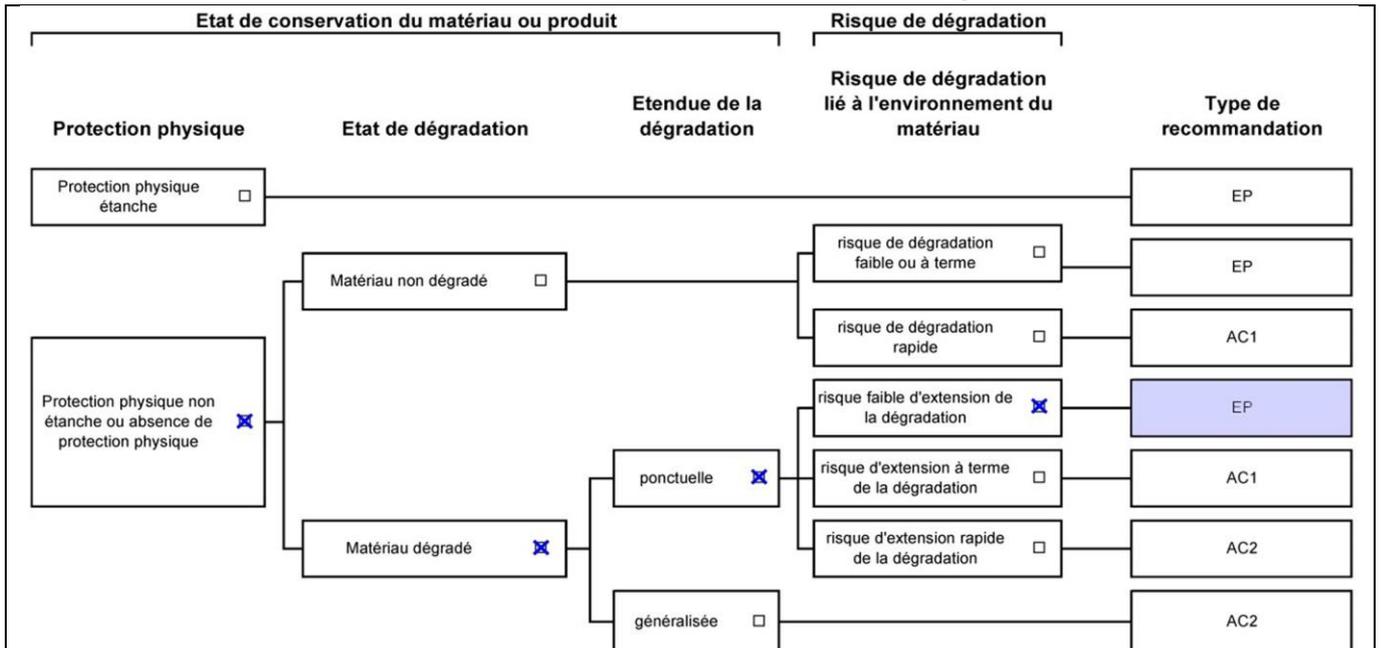
Grilles d'évaluation de l'état de conservation des matériaux ou produit de la liste B

Matériau : Conduit en fibres-ciment

Résultat EP : Il est recommandé de réaliser une évaluation périodique.

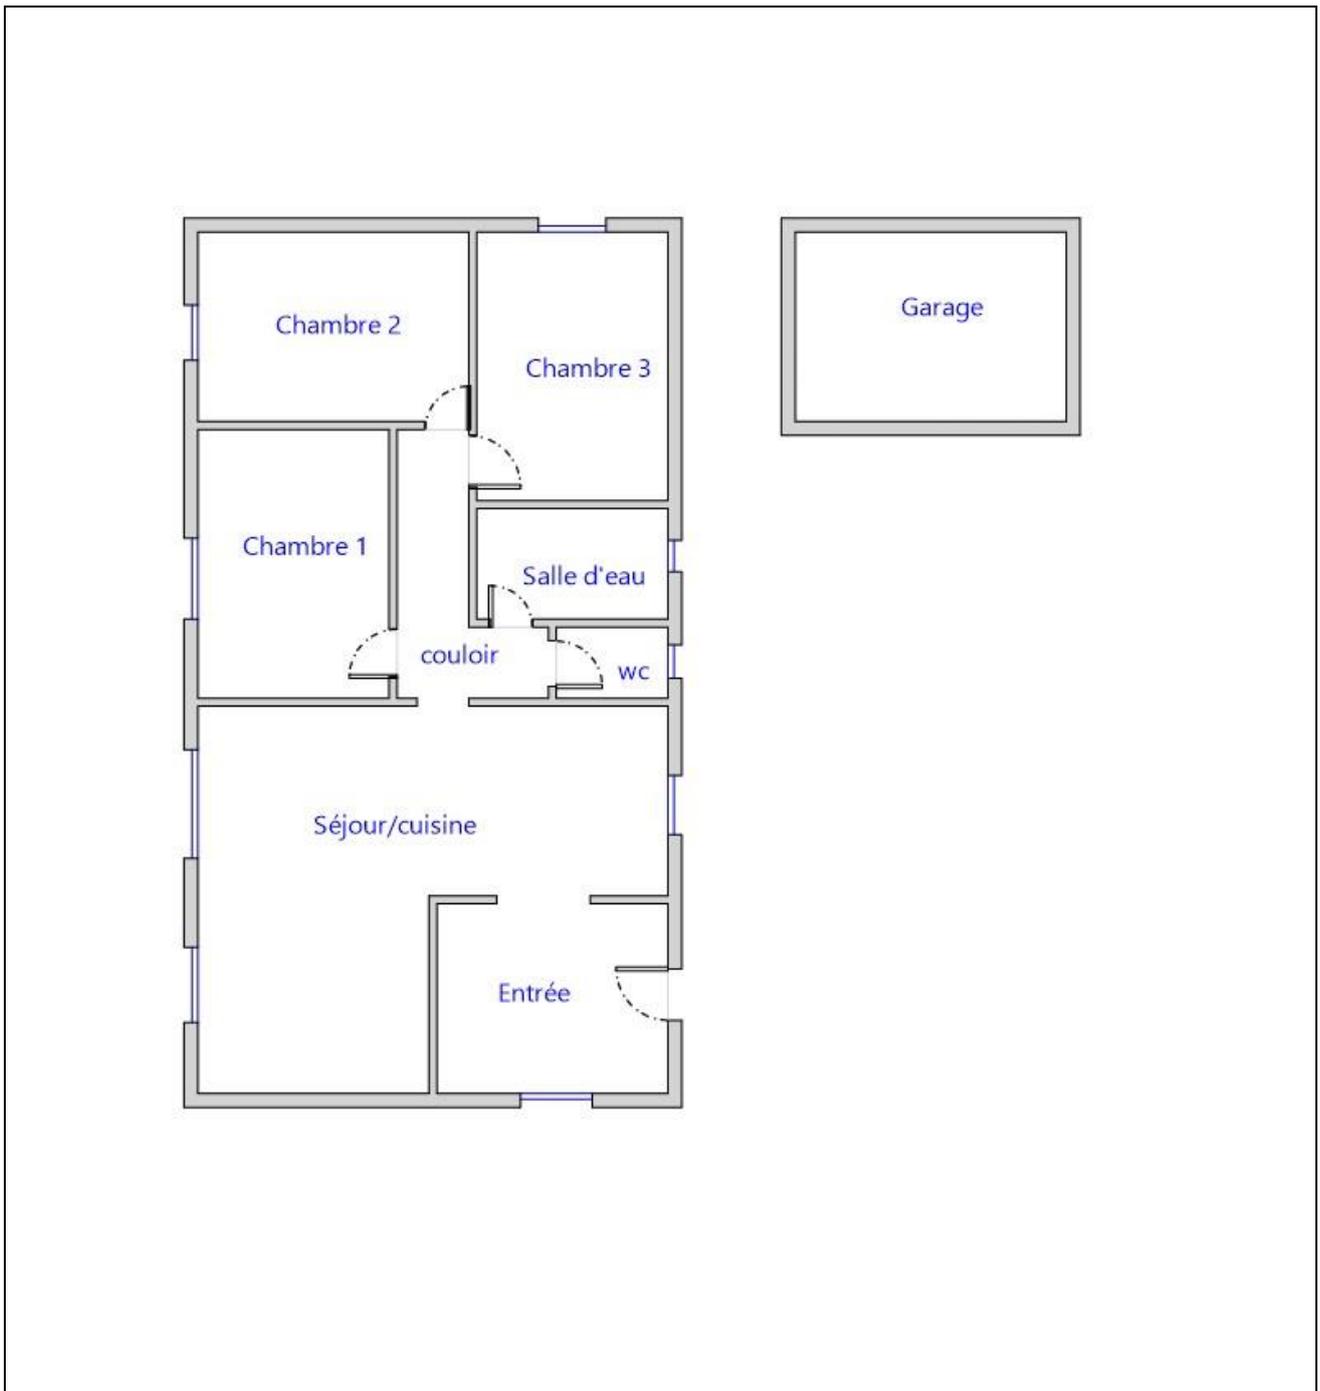
Annexe – Croquis de repérage

Localisation	Liste des ouvrages, parties d'ouvrages	Observations et constatations diverses
Général	-	Le présent contrôle ne porte que sur les éléments visibles et accessibles. Les zones situées derrière les doublages des murs et plafonds n'ont pas été visitées par défaut d'accès Il a été repéré des indices d'infestation d'insectes à larves xylophages
