Rapport de mission de repérage des matériaux et produits contenant de l'amiante pour l'établissement du constat établi à l'occasion de la vente d'un immeuble bâti (Listes A et B de l'annexe 13-9 du Code de la Santé publique)

Numéro de dossier : 22/EST/0320
Date du repérage : 26/10/2022

Immeuble bâti visité	
Adresse	Rue : 43 rue Henri IV Bât., escalier, niveau, appartement n°, lot n° : , Lot numéro Non communiqué Code postal, ville : . 64510 BOEIL-BEZING (France) Section cadastrale Non communiqué, Parcelle(s) n° Non communiqué
Périmètre de repérage : Ensemble de la propriété Nb. de niveaux : 2 (caves et combles inclus) Nb. de bâtiments : 1 Nb. de cages d'escaliers principales : 1
Type de logement : Fonction principale du bâtiment : Date de construction : Maison T5 Habitation (maison individuelle) < 1949

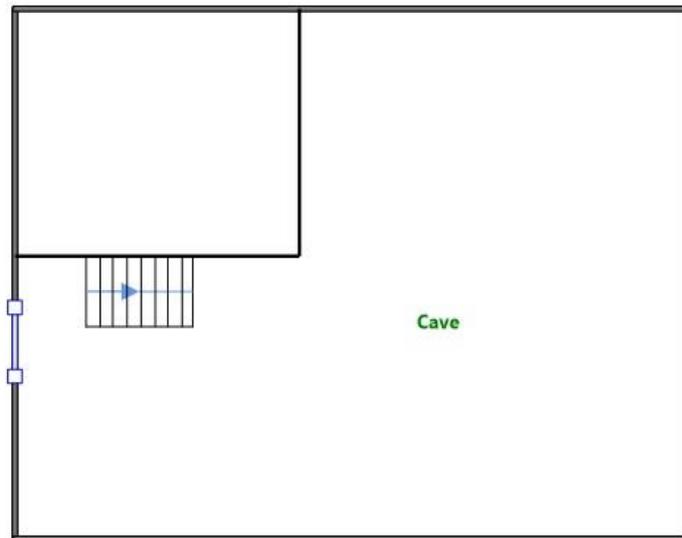
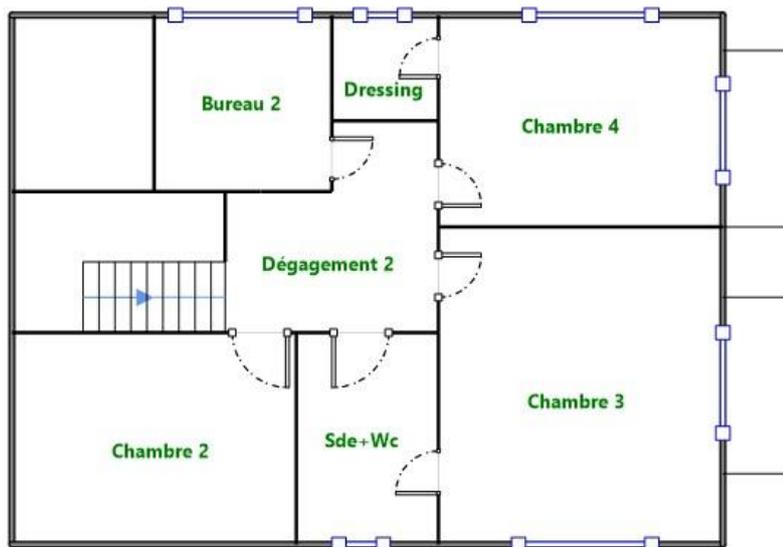
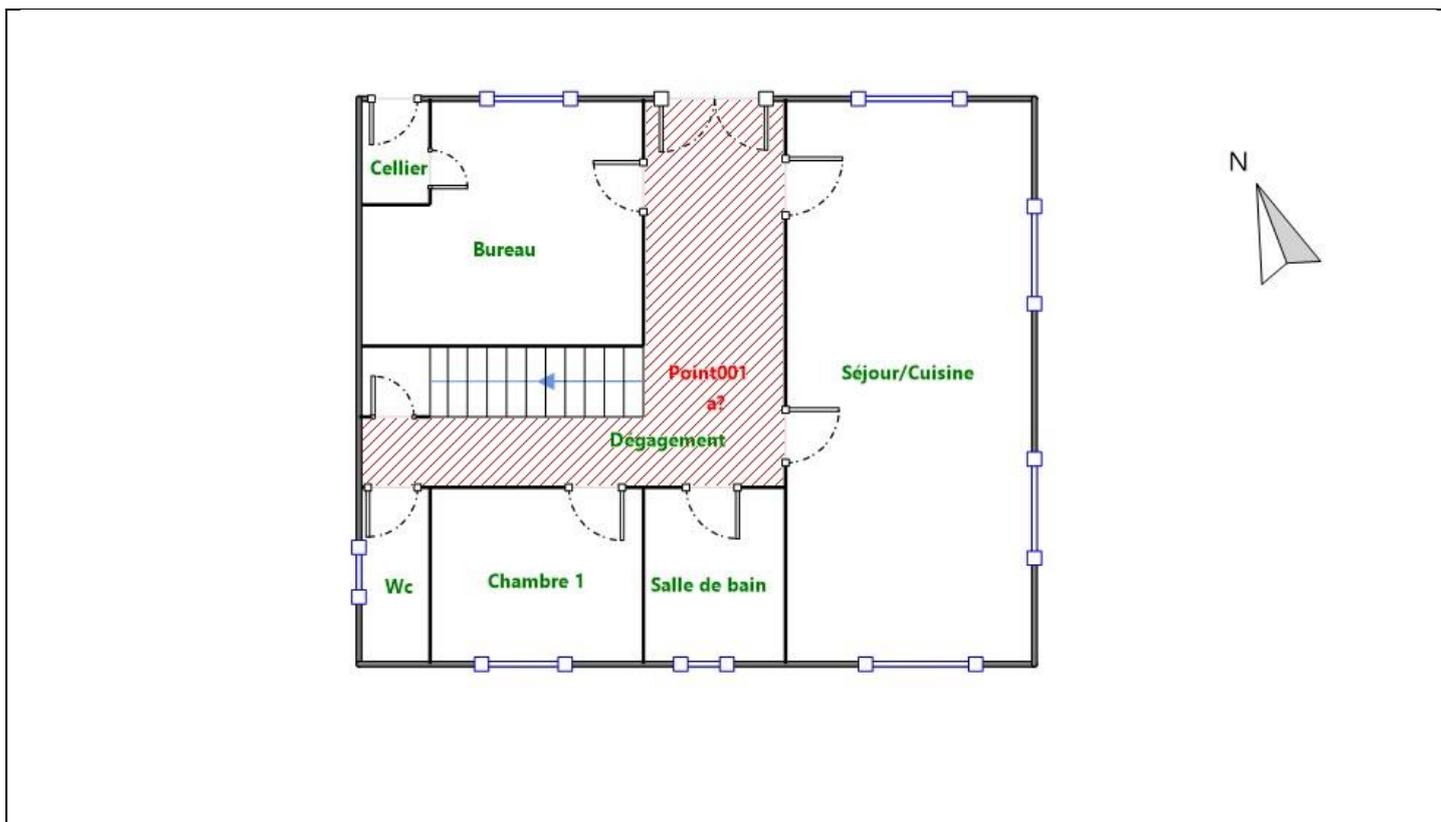
7.1 - Annexe - Schéma de repérage

- des matériaux et produits pour lesquels des sondages et/ou prélèvements doivent être effectués : Dalles de sol (Dégagement) / Non prélevé pour ne pas altérer sa fonction)

Localisation	Identifiant + Description	Justification	Etat de conservation et préconisations
Dégagement	Identifiant: M001 Description: Dalles de sol Liste selon annexe.13-9 du CSP: B	Non prélevé pour ne pas altérer sa fonction	Résultat EP** Préconisation : Il est recommandé de réaliser une évaluation périodique. Recommandation : Voir les Mesures d'ordre général - Obligations réglementaires
