Synthèse Dossier de Diagnostic Technique

Réf. : DIA-SRD02-2309-029

Propriétaire : Monsieur Gilles MAUMUS
Adresse du bien : au village, 32300 PONSAN SOUBIRAN
Nature du bien : Maison individuelle (T5)
Localisation du bien : Sans objet
Numéro de lot : Sans objet
Date du permis de construire : Avant 1949
Date limite de validité : 11/03/2024
Référence client :

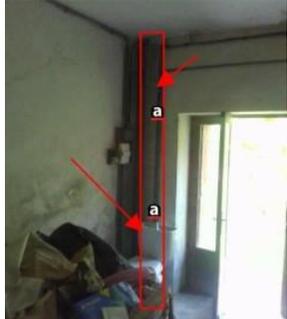
<p>Conduit fibro ciment sur mur angle Sud ouest voir repère: R001</p>	Jugement personnel (Matériaux qui part conception contient de l'amiante)	Présence	Evaluation périodique	Voir ci-dessous.

1er étage - Débarras (Zone Homogène n°3)	Toitures. [Plaque(s)]

Faire réaliser une « **évaluation périodique** », car le type de matériau ou produit concerné contenant de l'amiante, la nature et l'étendue des dégradations qu'il présente et l'évaluation du risque de dégradation ne conduisent pas à conclure à la nécessité d'une action de protection immédiate sur le matériau ou produit. Cette évaluation périodique consiste à :

- a) Contrôler périodiquement que l'état de dégradation des matériaux et produits concernés ne s'aggrave pas et, le cas échéant, que leur protection demeure en bon état de conservation ;
- b) Rechercher, le cas échéant, les causes de dégradation et prendre les mesures appropriées pour les supprimer.

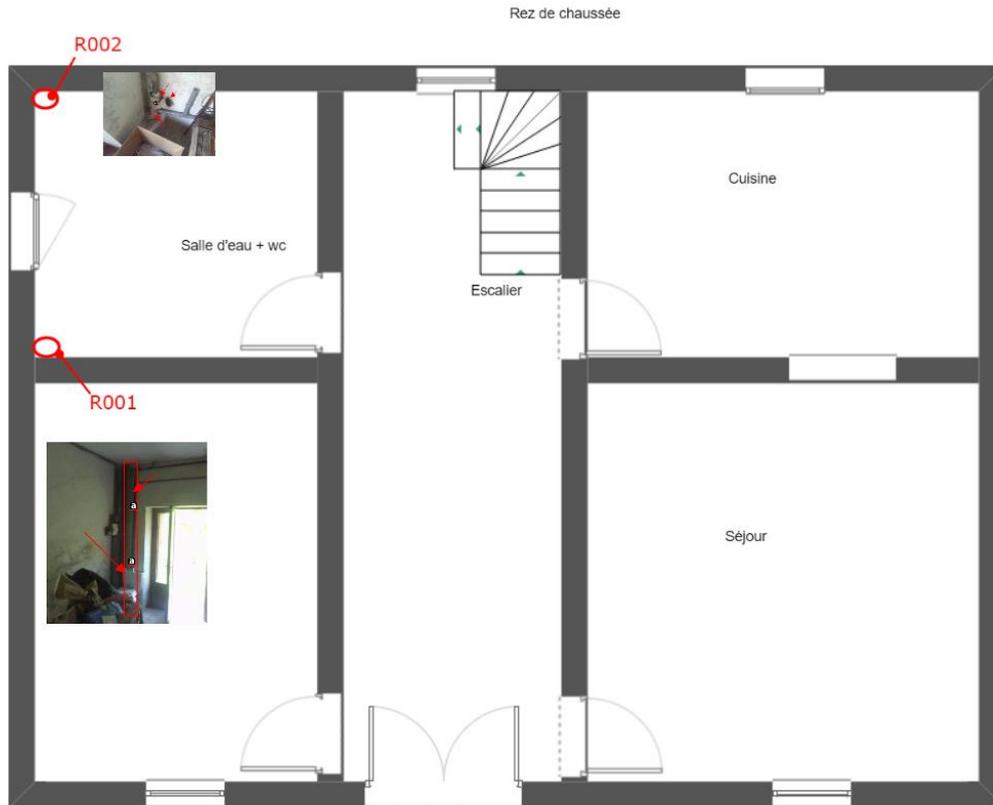
Réf : DIA-SRDO2-2309-029	Croquis Rez de chaussée	Planche de repérage technique	
au village, 32300 PONSAN SOUBIRAN	Indice A	Auteur : Monsieur Lionel SORDES	Bat. A du plan de masse

R001

Conduit

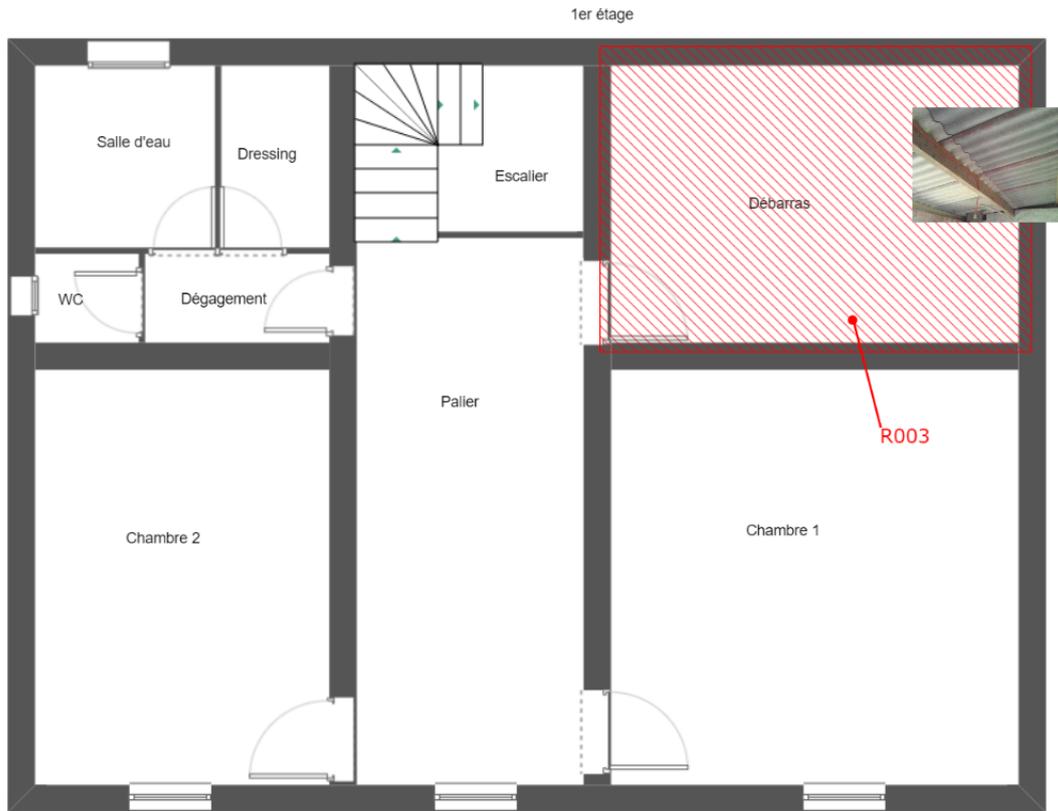
Réf : DIA-SRD02-2309-029	Croquis Etage		Planche de repérage technique
au village, 32300 PONSAN SOUBIRAN	Indice A	Auteur : Monsieur Lionel SORDES	Bat. A du plan de masse

R003

Plaque(s)

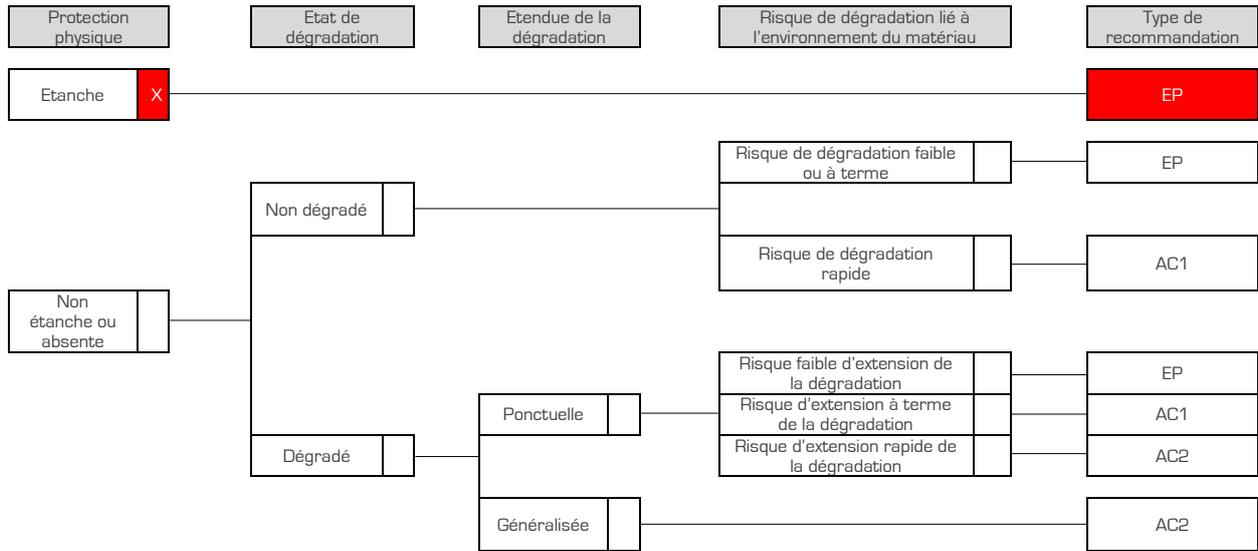
Rez de chaussée - Entrée : Conduit

Conclusion	Evaluation périodique
N° de dossier	DIA-SRD02-2309-029
Date de l'évaluation	12/09/2023
Bâtiment	Sans objet
Local ou zone homogène	Rez de chaussée - Entrée, zone homogène numéro 2
Destination déclarée du local	Habitation

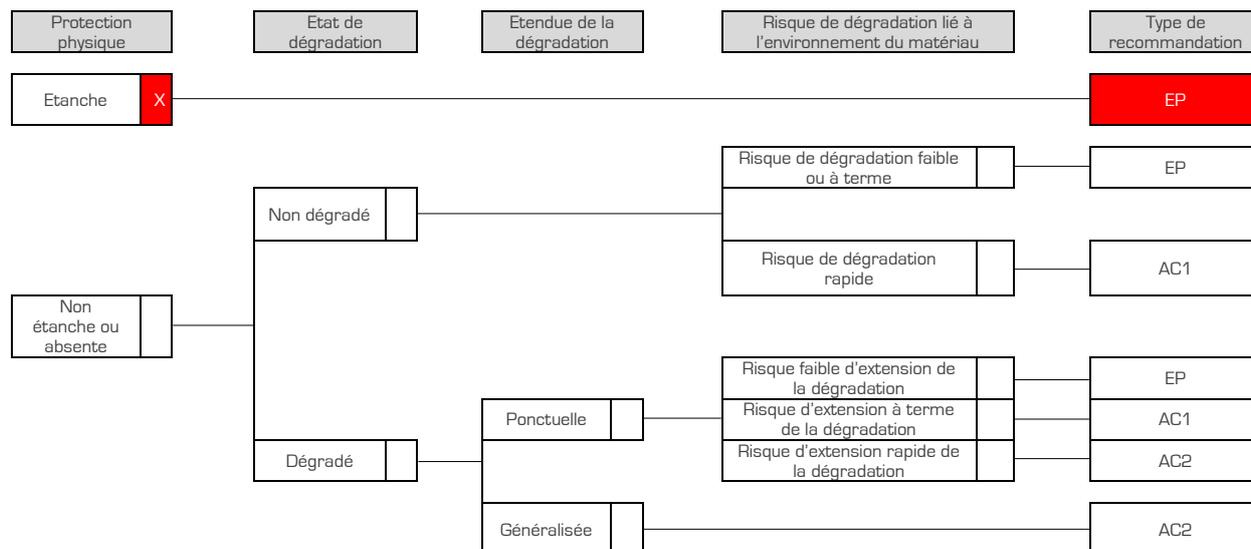
Rez de chaussée - Salle d'eau + wc : Conduit

Conclusion	Evaluation périodique
N° de dossier	DIA-SRD02-2309-029
Date de l'évaluation	12/09/2023
Bâtiment	Sans objet
Local ou zone homogène	Rez de chaussée - Salle d'eau + wc, zone homogène numéro 1
Destination déclarée du local	Habitation

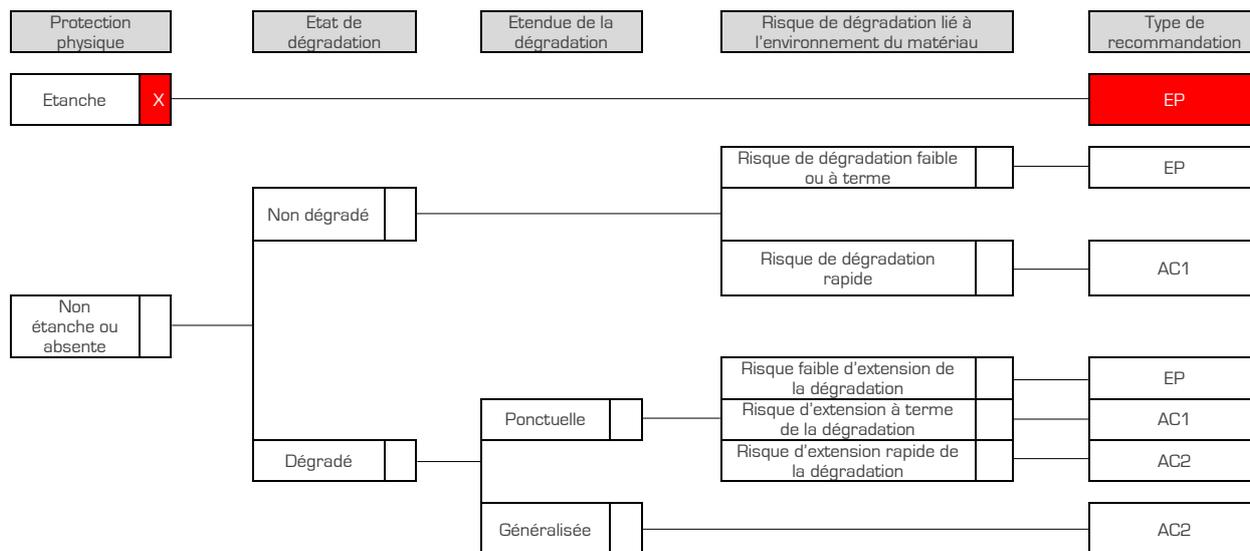
1er étage - Débarras : Plaque(s)

Conclusion	Evaluation périodique
N° de dossier	DIA-SRDO2-2309-029
Date de l'évaluation	12/09/2023
Bâtiment	Sans objet
Local ou zone homogène	1er étage - Débarras, zone homogène numéro 3
Destination déclarée du local	Habitation

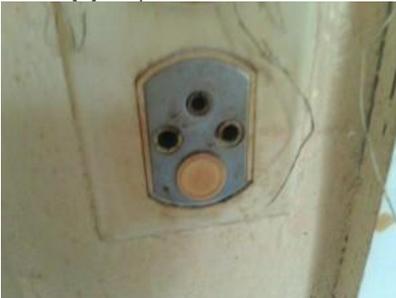
Points à examiner	Libellé des points de contrôle vérifiés*	Commentaires	Observations	Domaine conclusion**
Prise de terre et installation de mise à la terre	Constitution [sauf immeubles collectifs d'habitation]		Une canalisation métallique de liquide ou de gaz est utilisée comme prise de terre. La terre permet de protéger les occupants contre les risques d'électrocution. Elle doit être composée uniquement de fils électriques de couleurs vert et jaune.	2
Prise de terre et installation de mise à la terre	Présence	- socle(s) de prise sans broche de terre

Un(des) socle(s) de prise(s) de courant ne comporte(nt) pas de broche de terre. La broche de terre doit être un élément métallique situé sur chaque prise électrique.	2
Prise de terre et installation de mise à la terre	Continuité	- non continuité(s) ou absence(s) du(des) conducteur(s) de protection.	Un(des) socle(s) de prise(s) de courant comporte(nt) une(des) broche(s) de terre non reliée à la terre. La broche de terre doit être un élément métallique situé sur chaque prise électrique. La mesure réalisée a identifié un dysfonctionnement.	2

Nous vous conseillons de supprimer les anomalies identifiées en consultant dans les meilleurs délais un électricien qualifié.

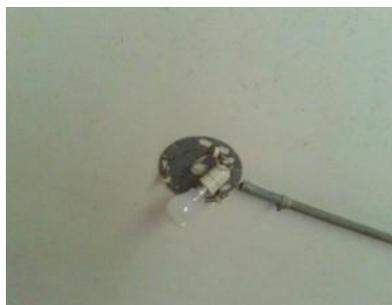
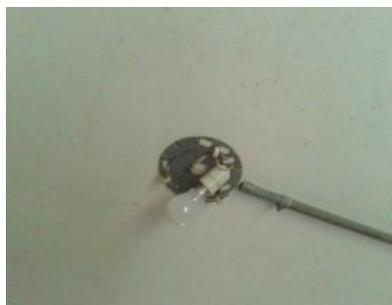
Prise de terre et installation de mise à la terre	Continuité	- non continuité(s) ou absence(s) du(des) conducteur(s) de protection du (des) circuit(s) d'alimentation du(des) luminaires(s).	Le circuit (n'alimentant pas des socles de prises de courant) n'est pas relié à la terre. Tous les circuits (éclairage, eau chaude sanitaire, chauffage...) doivent être raccordés à la terre.	2

<p>Prise de terre et installation de mise à la terre</p>	<p>Mesures compensatoires : protection par dispositif à courant différentiel-résiduel à haute sensibilité 30mA</p>

<p>Alors que des socles de prise de courant ou des circuits de l'installation ne sont pas reliés à la terre, la mesure compensatoire suivante n'est pas correctement mise en œuvre : protection du (des) circuit(s) concerné(s) ou de l'ensemble de l'installation électrique par au moins un dispositif différentiel à haute sensibilité ≤ 30 mA.</p> <p>Une mesure compensatoire est une mesure qui permet de limiter un risque de choc électrique lorsque les règles fondamentales de sécurité ne peuvent s'appliquer pleinement pour des raisons soit économiques, soit techniques, soit administratives. Techniquement, elle ne peut être une solution pérenne.</p>	<p>2</p>
<p>Prise de terre et installation de mise à la terre</p>	<p>Mise à la terre de chaque circuit, dont les matériels spécifiques</p>		<p>Une(des) huisserie(s) métallique(s) ou une(des) goulotte(s) métallique(s) comportant des conducteurs ou de l'appareillage fixé ou encastré n'est pas reliée à la terre.</p> <p>Pour la sécurité des occupants, ces équipements métalliques doivent être reliés à la terre.</p>	<p>2</p>

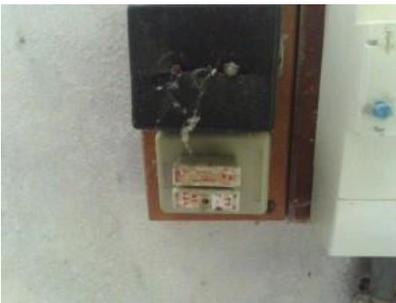
Dispositif de protection contre les surintensités adapté à la section des conducteurs sur chaque circuit	Caractéristiques techniques	<p>- Rez de chaussée Salle d'eau + wc</p>

<p>Ce type fusible(s) ou de disjoncteur(s) n'est plus autorisé (fusible à tabatière, à broches rechargeables, coupe-circuit à fusible de type industriel, disjoncteur réglable en courant protégeant des circuits terminaux).</p> <p>Certains types de fusibles ou de disjoncteurs ne sont pas adaptés aux installations électriques des habitations d'aujourd'hui.</p>	3

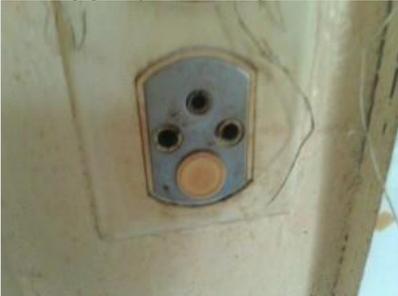
<p>Matériels électriques vétustes, inadaptés à l'usage</p>	<p>Absence de matériel vétuste</p>	<p>- socle(s) de prise avec porte-fusible à puits</p>

<p>L'installation comporte du matériel électrique vétuste. Le matériel électrique ne doit pas être vétuste, en raison de l'usure, du vieillissement de leurs constituants, ...</p>	<p>6</p>

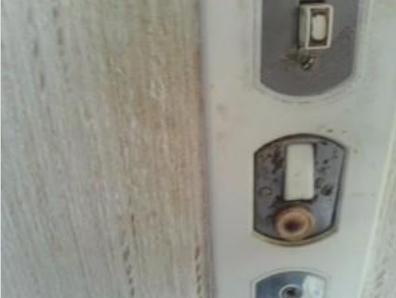
- interrupteur(s) avec fusible à puit.

Matériels électriques vétustes, inadaptés à l'usage	Matériels inadaptés à l'usage : inadaptation aux influences externes		L'installation comporte du matériel électrique inadapté à l'usage. Le matériel électrique doit obéir à des normes de positionnement et d'utilisation.	6
Informations complémentaires	Dispositif à courant différentiel-résiduel à haute sensibilité ≤ 30 mA : Protection de l'ensemble de l'installation électrique		L'installation ne possède aucun dispositif de protection ≤ 30 mA.	IC
Informations complémentaires	Socles de prise de courant : type obturateur		Au moins un socle de prise de courant n'est pas de type à obturateur.	IC
Informations complémentaires	Socles de prise de courant : type à puits		Au moins un socle de prise de courant ne possède pas un puit de 15 mm	IC

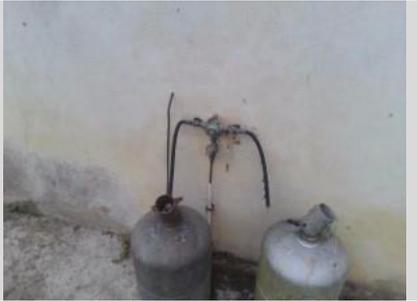
(7))		
7d2) Lyre GPL	DGI	La lyre GPL est dangereuse.

7d4) Lyre GPL	A1	La date limite d'utilisation de la lyre GPL en caoutchouc armé n'est pas lisible ou est dépassée.	
8b) Organe de Coupure d'Appareil (OCA)	A2	L'extrémité de l'organe de coupure ou de la tuyauterie en attente n'est pas obturée.
