Résumé de l'expertise n° 23/SOL/5511

Adresse : **2 CHEMIN DE HOURS**

Rapport de mission de repérage des matériaux et produits contenant de l'amiante pour l'établissement du constat établi à l'occasion de la vente d'un immeuble bâti (Listes A et B de l'annexe 13-9 du Code de la Santé publique)

Numéro de dossier : 23/SOL/5511
Date du repérage : 10/05/2023

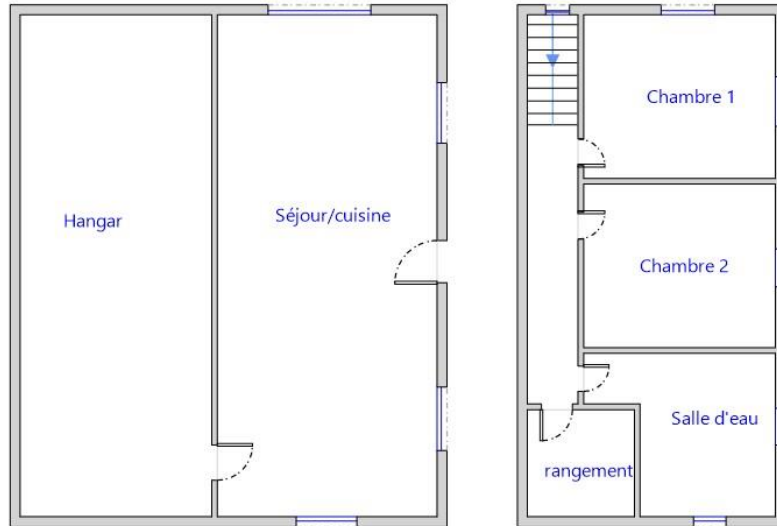
7.1 - Annexe - Schéma de repérage

| Localisation | Identifiant + Description | Conclusion (justification) | Etat de conservation** et préconisations* |
|---|---|--|--|
| Hangar | Identifiant: ZPSO-001 Description: Plaques en fibres-ciment (y compris plaques « sous tuiles ») Liste selon annexe.13-9 du CSP: B | Présence d'amiante (Sur jugement de l'opérateur) | Matériau dégradé (étendue ponctuelle) Résultat EP** Préconisation : Il est recommandé de réaliser une évaluation périodique. Recommandation : surveillance |

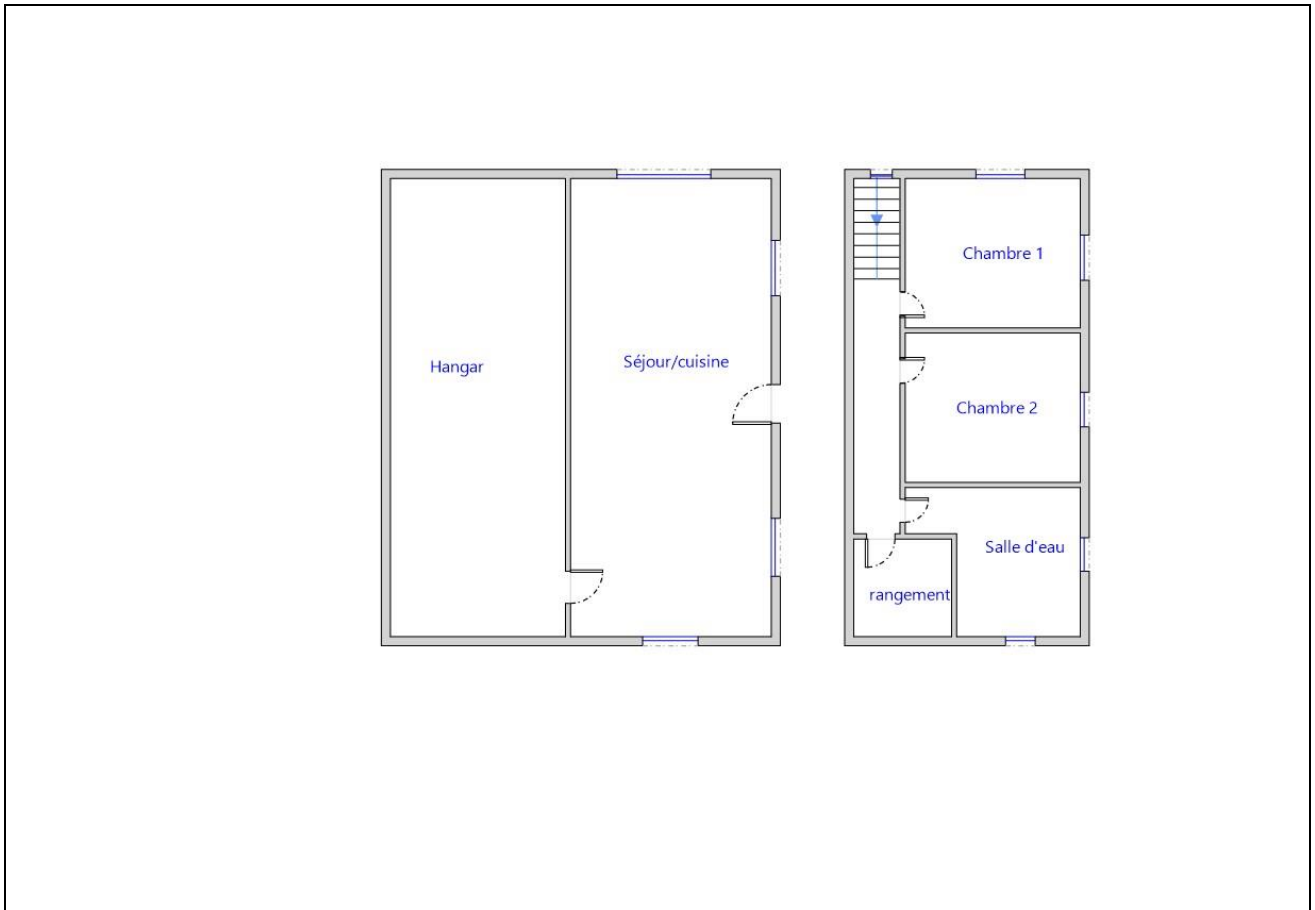
Annexe – Croquis de repérage

| Localisation | Liste des ouvrages, parties d'ouvrages | Observations et constatations diverses |
|---|--|---|
| Général | - | Le présent contrôle ne porte que sur les éléments visibles et accessibles. Les zones situées derrière les doublages des murs et plafonds n'ont pas été visitées par défaut d'accès Il a été repéré des indices d'infestation d'insectes à larves xylophages |
