Dossier Technique Immobilier

Numéro de dossier : 23/0161
Date du repérage : 19/05/2023

Adresse : **5 rue du Ceciré**

Constat amiante avant-vente

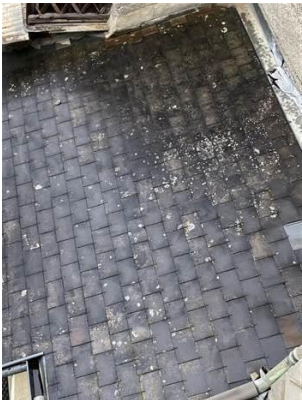
Localisation	Identifiant + Description	Conclusion (justification)	Etat de conservation** et préconisations*	Photo
Extérieur - Extérieur	<u>Identifiant:</u> M001 <u>Description:</u> Ardoises en fibro ciment <u>Liste selon annexe.13-9 du CSP:</u> B	Présence d'amiante (sur jugement de l'opérateur)	Matériau non dégradé Résultat EP** Préconisation : Il est recommandé de réaliser une évaluation périodique.

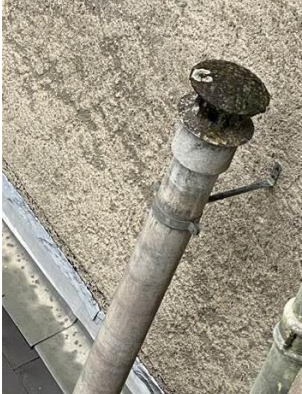
<u>Identifiant:</u> M003 <u>Description:</u> Conduit en fibres-ciment et sortie de toit <u>Liste selon annexe.13-9 du CSP:</u> B	Présence d'amiante (sur jugement de l'opérateur)	Matériau non dégradé Résultat EP** Préconisation : Il est recommandé de réaliser une évaluation périodique.

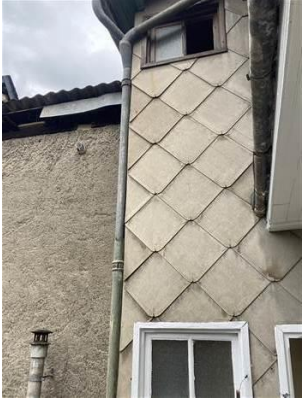
Localisation	Identifiant + Description	Conclusion (justification)	Etat de conservation** et préconisations*	Photo
	Identifiant: M004 Description: Ardoise en fibro ciment, mur extérieur Liste selon annexe.13-9 du CSP: B	Présence d'amiante (sur jugement de l'opérateur)	Matériau non dégradé Résultat EP** Préconisation : Il est recommandé de réaliser une évaluation périodique.

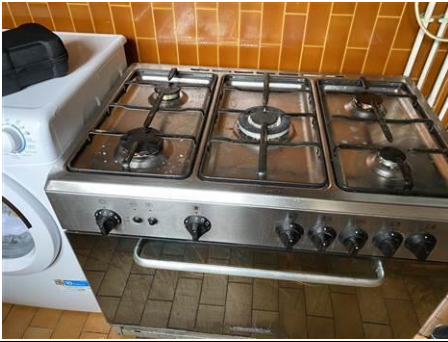
Photo n° PhGaz001
Localisation : Cuisine
Cuisinière Inconnue (Type : Non raccordé)

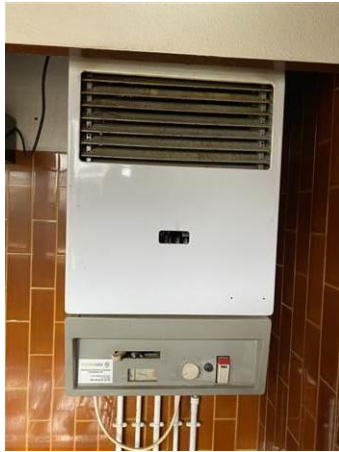
Photo n° PhGaz002
Localisation : Cuisine
Chaudière SAUNIER DUVAL (Type : Raccordé)

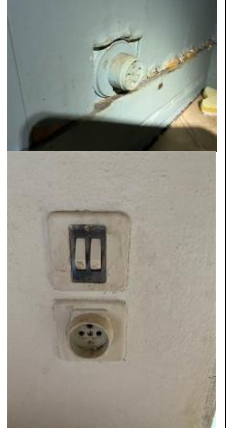
Domaines	Anomalies	Photo
<p>2. Dispositif de protection différentiel à l'origine de l'installation - Installation de mise à la terre</p>	<p>Au moins un socle de prise de courant ne comporte pas de broche de terre. Remarques : Présence de circuits électriques non équipés de conducteurs de protection ; Faire intervenir un électricien qualifié afin d'installer des conducteurs de protection sur les circuits qui n'en sont pas équipés</p> <p>Au moins un socle de prise de courant comporte une broche de terre non reliée à la terre. Remarques : Absence de terre dans l'immeuble.</p> <p>Au moins un circuit (n'alimentant pas des socles de prises de courant) n'est pas relié à la terre. Remarques : Absence de terre dans l'immeuble.</p> <p>Au moins un conduit métallique en montage apparent ou encastré, comportant des conducteurs, n'est pas relié à la terre. Remarques : Présence de conduits métalliques en montage apparent, contenant des conducteurs, non reliés à la terre ; Faire intervenir un électricien qualifié afin de raccorder à la terre les conduits métalliques en montage apparent</p>
