Dossier Technique Immobilier

Numéro de dossier : 81170/20/21310
 Date du repérage : 24/09/2020

Désignation du ou des bâtiments
<i>Localisation du ou des bâtiments :</i> Département : ... Tarn Adresse : Le Bourg Commune : 81170 VINDRAC ALAYRAC Périmètre de repérage : <p style="text-align: center;">Ensemble des parties privatives</p>

Résumé de l'expertise n° 81170/20/21310

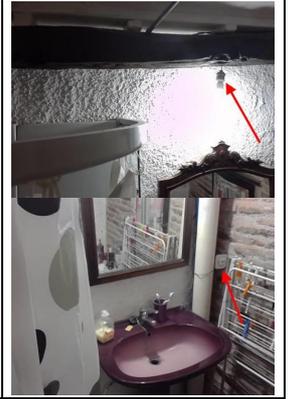
B6.3.1 a	<p>Local contenant une baignoire ou une douche : l'installation électrique ne répond pas aux prescriptions particulières appliquées à ce local (adéquation entre l'emplacement où est installé le matériel électrique et les caractéristiques de ce dernier - respect des règles de protection contre les chocs électriques liées aux zones).</p> <p>Remarques : Installation électrique ne répondant pas aux prescriptions particulières appliqués aux locaux contenant une baignoire ou une douche</p>

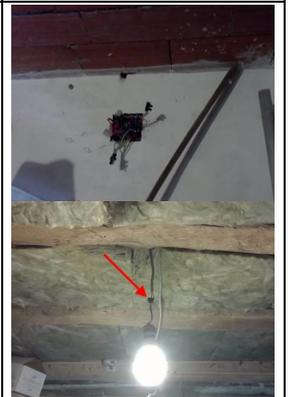
B7.3 d	<p>L'installation électrique comporte au moins une connexion avec une partie active nue sous tension accessible.</p> <p>Remarques : Présence de connexion de matériel électrique présentant des parties actives nues sous tension</p>

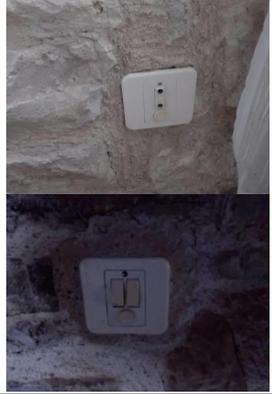
B8.3 a	L'installation comporte au moins un matériel électrique vétuste. Remarques : Présence de matériel électrique vétuste (douilles, interrupteurs, socles de prise...)

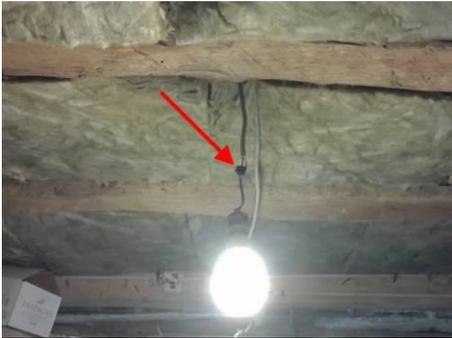
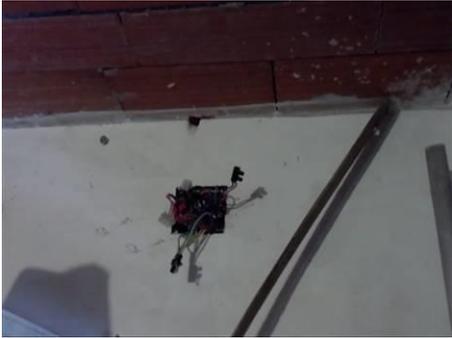
<p>Photo PhEle001 Libellé de l'anomalie : B7.3 d L'installation électrique comporte au moins une connexion avec une partie active nue sous tension accessible. Remarques : Présence de connexion de matériel électrique présentant des parties actives nues sous tension</p>

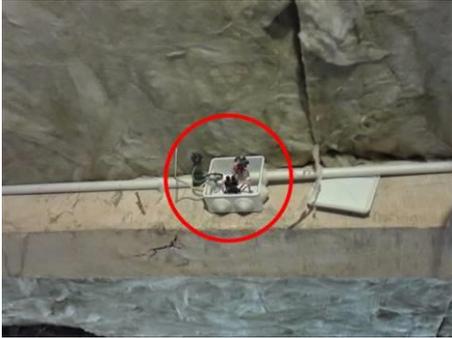
<p>Photo PhEle002 Libellé de l'anomalie : B7.3 a L'Enveloppe d'au moins un matériel est manquante ou détériorée. Remarques : Présence de matériel électrique en place dont l'enveloppe présente des détériorations</p>

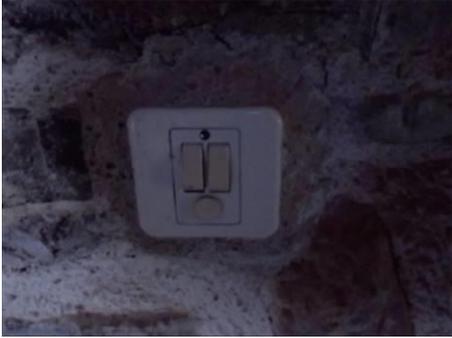
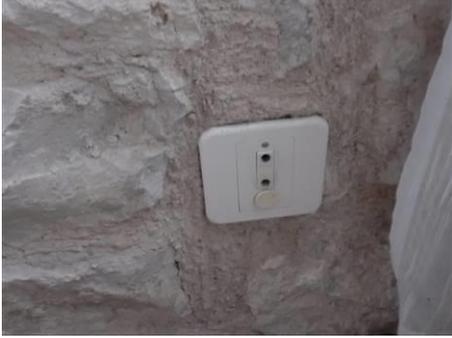
<p>Photo PhEle003 Libellé de l'anomalie : B8.3 a L'installation comporte au moins un matériel électrique vétuste. Remarques : Présence de matériel électrique vétuste (douilles, interrupteurs, socles de prise...)</p>

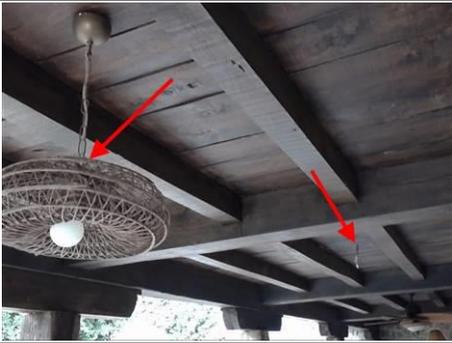
<p>Photo PhEle004 Libellé de l'anomalie : B8.3 b L'installation comporte au moins un matériel électrique inadapté à l'usage. Remarques : Présence de matériel électrique inadapté à l'usage (luminaire extérieur sans Indice de Protection)</p>

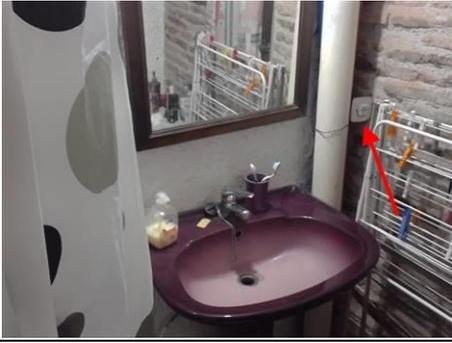
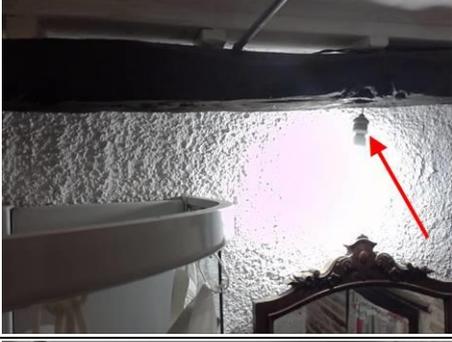
<p>Photo PhEle005 Libellé de l'anomalie : B6.3.1 a Local contenant une baignoire ou une douche : l'installation électrique ne répond pas aux prescriptions particulières appliquées à ce local (adéquation entre l'emplacement où est installé le matériel électrique et les caractéristiques de ce dernier - respect des règles de protection contre les chocs électriques liées aux zones). Remarques : Installation électrique ne répondant pas aux prescriptions particulières appliqués aux locaux contenant une baignoire ou une douche</p>

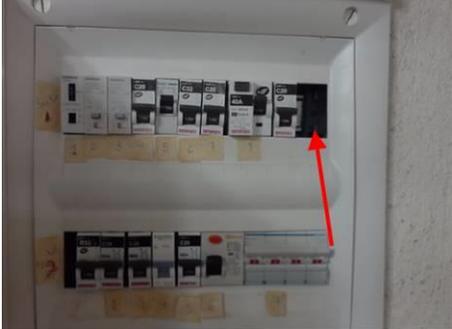
<p>Photo PhEle006 Libellé de l'anomalie : B7.3 e L'installation électrique comporte au moins un dispositif de protection avec une partie active nue sous tension accessible. Remarques : Présence de dispositif de protection de matériel électrique présentant des parties actives nues sous tension (tableau)</p>
