**Bonjour,  
Veuillez trouver votre rapport  
d'expertise immobilière durable\***

# Résumé de l'expertise :

N° DOSSIER : **41065**

**Mme FEYTEL Paule**  
**40 Bis Chemin Bellevue**  
**31240 SAINT-JEAN (France)**

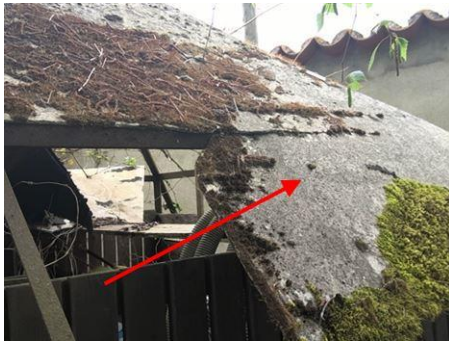
Photo n° PHA001  
 Localisation : Ext – Abris piscine  
 Ouvrage : Toitures  
 Partie d'ouvrage : Plaques (fibres-ciment)  
 Description : Plaques (fibres-ciment)  
 Localisation sur croquis : ZPSO-001

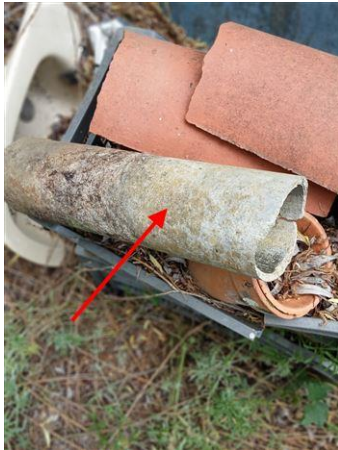
Photo n° PHA002  
 Localisation : Ext – Jardin  
 Ouvrage : Conduits de fluides (air, eau, autres fluides)  
 Partie d'ouvrage : Conduits  
 Description : Conduits  
 Localisation sur croquis : ZPSO-002

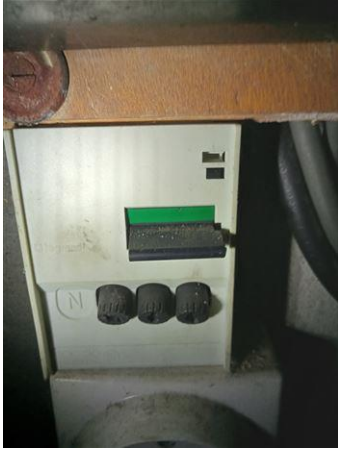
<p>Photo PHEle003 Libellé de l'anomalie : B7.3 e L'installation électrique comporte au moins un dispositif de protection avec une partie active nue sous tension accessible.</p>

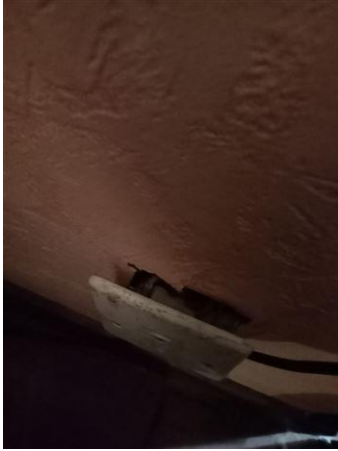
<p>Photo PHEle004 Libellé de l'anomalie : B7.3 a L'Enveloppe d'au moins un matériel est manquante ou détériorée.</p>

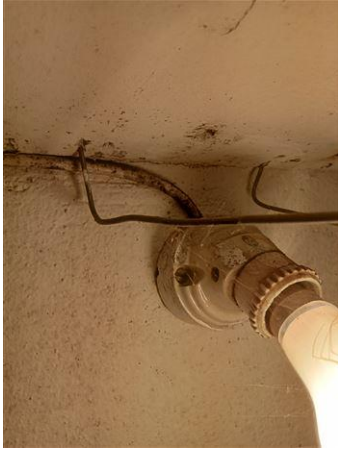
<p>Photo PHEle005 Libellé de l'anomalie : B8.3 a L'installation comporte au moins un matériel électrique vétuste.</p>

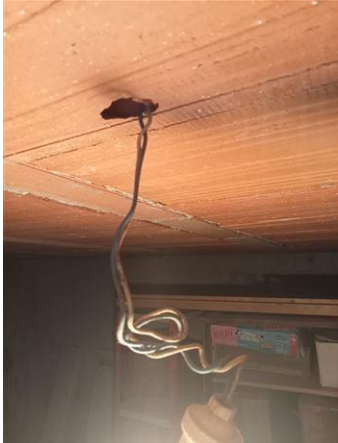
<p>Photo PHEle006 Libellé de l'anomalie : B8.3 b L'installation comporte au moins un matériel électrique inadapté à l'usage.</p>

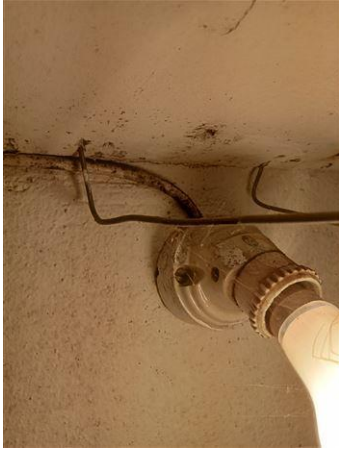
<p>Photo PHEle007 Libellé de l'anomalie : B8.3 d L'installation comporte au moins un conducteur actif dont le diamètre est inférieur à 12/10 mm (1,13 mm<sup>2</sup>).</p>

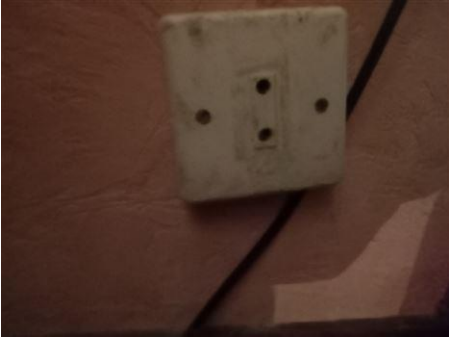
<p>Photo PHEle008 Libellé de l'anomalie : B3.3.6 a1 Au moins un socle de prise de courant ne comporte pas de broche de terre.</p>

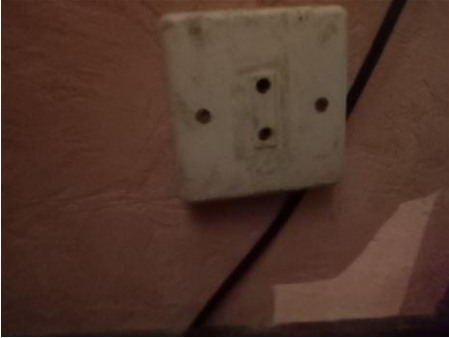
<p>Photo PHEle009 Libellé de l'anomalie : B3.3.6 a2 Au moins un socle de prise de courant comporte une broche de terre non reliée à la terre.</p>

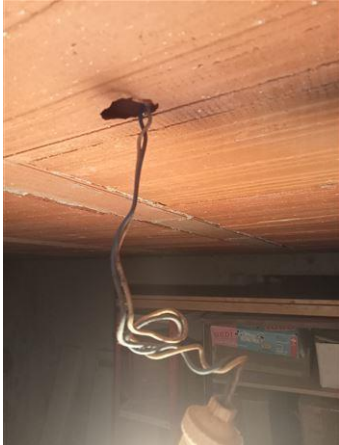
<p>Photo PHEle010 Libellé de l'anomalie : B3.3.6 a3 Au moins un circuit (n'alimentant pas des socles de prises de courant) n'est pas relié à la terre.</p>
