BARRAQUE

Diagnostics

Résumé de l'expertise n° 23/M/19903/RCA

Adresse : **5 Lotissement Miletto**

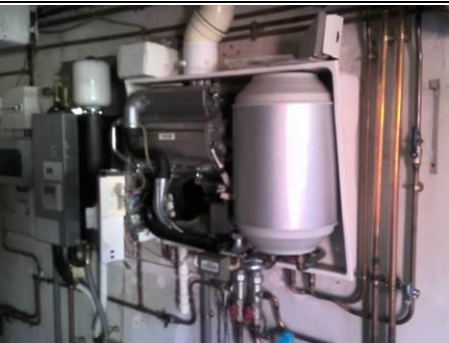
<p>Photo n° PhGaz001 Localisation : Garage Chaudière BUDERUS (Type : Etanche)</p>

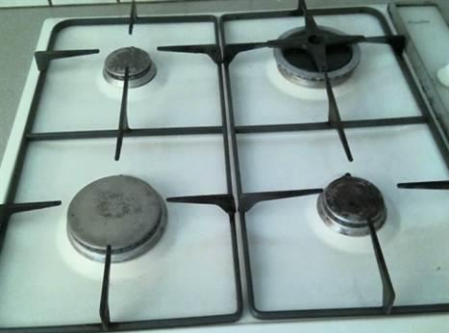
<p>Photo n° PhGaz002 Localisation : Cuisine Cuisinière SAUTER (Type : Non raccordé)</p>

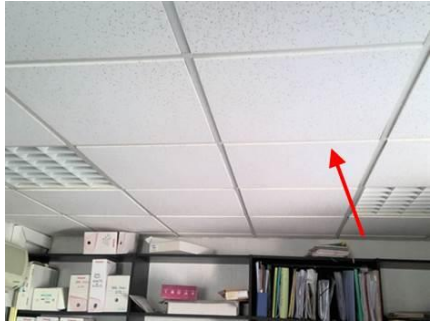
Localisation	Identifiant + Description	Photo
Dépendance - Bureau	<p>Identifiant: ZPSO-002 Description: Panneaux et plaques Liste selon annexe.13-9 du CSP: A Justificatif: Sur marquage du matériau</p>

<p>Photo n° PhA001 Localisation : Dépendance - Bureau Ouvrage : 4 - Plafonds et faux plafonds - Faux plafonds Partie d'ouvrage : Panneaux et plaques Description : Panneaux et plaques</p>

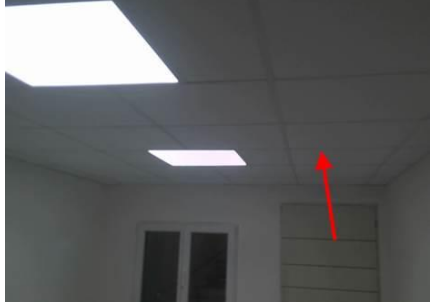
Dépendance - Salle à manger	<p>Identifiant: ZPSO-003 Description: Panneaux et plaques Liste selon annexe.13-9 du CSP: A Justificatif: Sur marquage du matériau</p>

<p>Photo n° PhA002 Localisation : Dépendance - Salle à manger Ouvrage : 4 - Plafonds et faux plafonds - Faux plafonds Partie d'ouvrage : Panneaux et plaques Description : Panneaux et plaques</p>

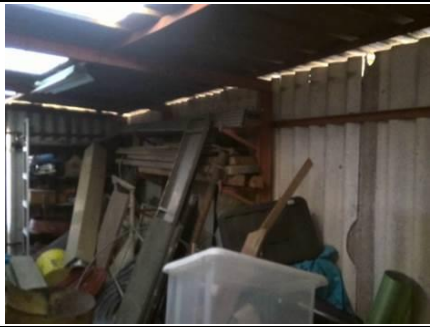
Localisation	Identifiant + Description	Conclusion (justification)	Etat de conservation** et préconisations*	Photo
Dépendance - Débarras	<p>Identifiant: ZPSO-001 Description: Plaques ondulées en matériau bitumineux Liste selon annexe.13-9 du CSP: B</p>	<p>Présence d'amiante (Sur jugement de l'opérateur)</p>	<p>Matériau dégradé (étendue ponctuelle)</p> <p>Résultat EP**</p> <p>Préconisation : Il est recommandé de réaliser une évaluation périodique.</p>

Photo n° PhA003
 Localisation : Dépendance - Débarras
 Ouvrage : 2 - Parois verticales extérieures et Façades - Façades légères, murs rideaux, bardages, panneaux sandwich
 Partie d'ouvrage : Plaques
 Description : Plaques ondulées en matériau bitumineux

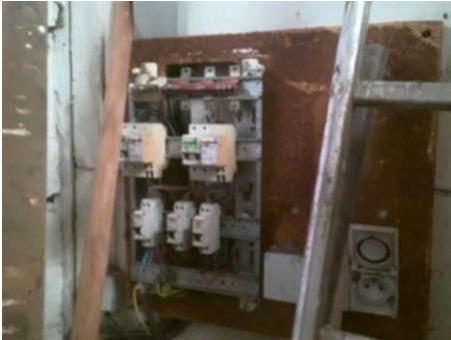
<p>Photo PhEle001 Libellé de l'anomalie : B7.3 a L'Enveloppe d'au moins un matériel est manquante ou détériorée. Remarques : Présence de matériel électrique en place dont l'enveloppe présente des détériorations ; Faire intervenir un électricien qualifié afin de remplacer les matériels présentant des détériorations</p>

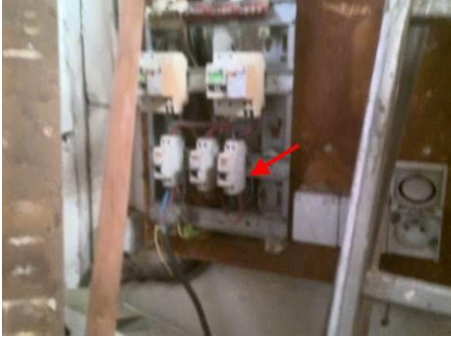
<p>Photo PhEle002 Libellé de l'anomalie : B8.3 e Au moins un conducteur isolé n'est pas placé sur toute sa longueur dans un conduit, une goulotte ou une plinthe ou une huisserie, en matière isolante ou métallique, jusqu'à sa pénétration dans le matériel électrique qu'il alimente. Remarques : Présence de conducteurs électriques non protégés mécaniquement ; Faire intervenir un électricien qualifié afin d'installer des protections mécanique sur les conducteurs non protégés</p>

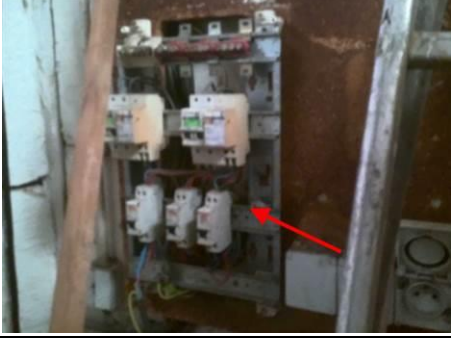
<p>Photo PhEle003 Libellé de l'anomalie : B7.3 d L'installation électrique comporte au moins une connexion avec une partie active nue sous tension accessible. Remarques : Présence de connexion de matériel électrique présentant des parties actives nues sous tension ; Faire intervenir un électricien qualifié afin de remplacer les matériels présentant des parties actives nues sous tension</p>

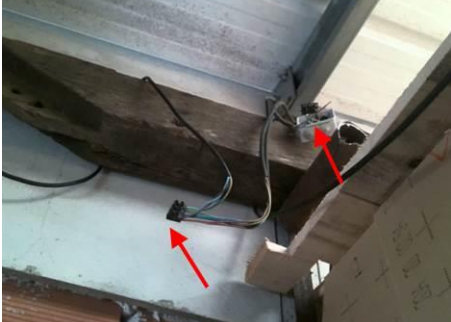
<p>Photo PhEle003 Libellé de l'anomalie : B7.3 d L'installation électrique comporte au moins une connexion avec une partie active nue sous tension accessible. Remarques : Présence de connexion de matériel électrique présentant des parties actives nues sous tension ; Faire intervenir un électricien qualifié afin de remplacer les matériels présentant des parties actives nues sous tension</p>

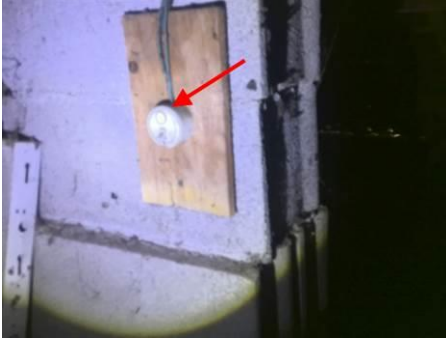
<p>Photo PhEle004 Libellé de l'anomalie : B4.3 b Le type d'au moins un fusible ou un disjoncteur n'est plus autorisé (fusible à tabatière, à broches rechargeables, coupe-circuit à fusible de type industriel, disjoncteur réglable en courant protégeant des circuits terminaux). Remarques : Présence de fusible(s) de type à puits ; Faire intervenir un électricien qualifié afin de remplacer le(s) fusible(s) de type à tabatière par des protections autorisées</p>

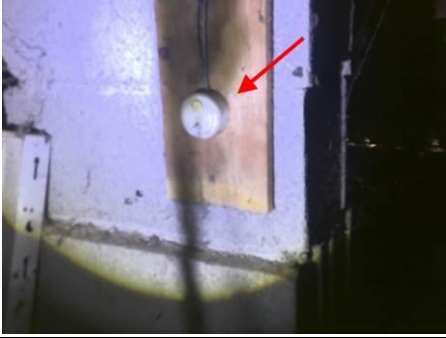
<p>Photo PhEle005 Libellé de l'anomalie : B8.3 a L'installation comporte au moins un matériel électrique vétuste. Remarques : Présence de matériel électrique vétuste (douilles, interrupteurs, socles de prise...) ; Faire intervenir un électricien qualifié afin de remplacer les matériels électriques vétustes</p>

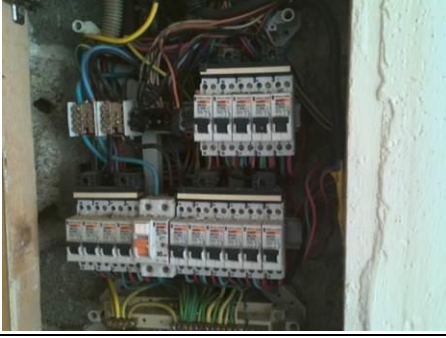
<p>Photo n° PhEle006 B11 a2 Une partie seulement de l'installation électrique est protégée par au moins un dispositif différentiel à haute sensibilité inf. ou égal à 30 mA.</p>

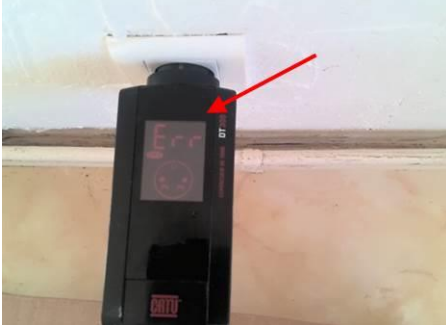
<p>Photo PhEle007 Libellé du point de contrôle : B3.3.6 a2 Au moins un socle de prise de courant comporte une broche de terre non reliée à la terre. Remarques : Présence de prises électriques comportant une broche de terre non reliée à la terre. ; Faire intervenir un électricien qualifié afin d'installer des conducteurs de protection sur les prises qui n'en sont pas équipées</p>
