## Ordre de Mission

23/IMO/0065

Département : **Haute-Garonne**  
Commune : **31360 LESTELLE DE ST MARTORY (France)**  
Adresse : **2 Rue de l'Abreuvoir**  
Références cadastrales : **Section cadastrale AC, Parcelle(s) n° 112**  
Désignation et situation du ou des lots de copropriété : **Maison Individuelle**  
Périmètre de repérage : **Ensemble des parties privatives + dépendances**

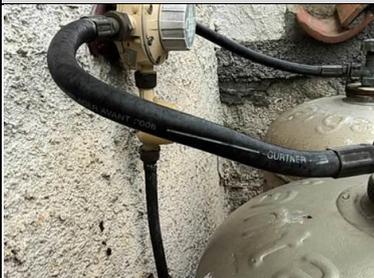
| Points de contrôle <sup>(3)</sup> (selon la norme) | Anomalies observées (A1 <sup>(4)</sup> , A2 <sup>(5)</sup> , DGI <sup>(6)</sup> , 32c <sup>(7)</sup> ) | Libellé des anomalies et recommandations | Photos |
|--|--|---|---|
| C.6 - 7d4<br>Lyres GPL | A1 | La date limite d'utilisation de la lyre GPL en caoutchouc armé n'est pas lisible ou est dépassée.<br><br><b>Remarques :</b> La date limite d'utilisation de la lyre GPL est dépassée ; Faire intervenir un installateur gaz qualifié pour remplacer la lyre GPL | |

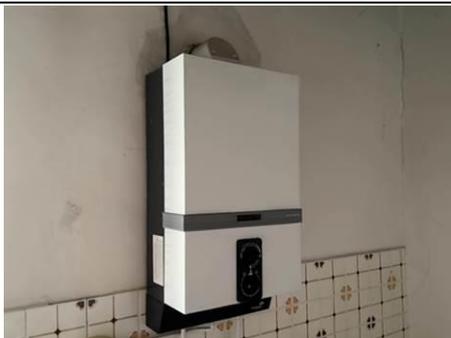
| | <p>Photo n° PhGaz002<br/>Localisation : Cuisine<br/>Chauffe-eau CHAFFOTEAUX &amp; MAURY (Type : Raccordé)<br/>Localisation sur croquis : 001</p> |

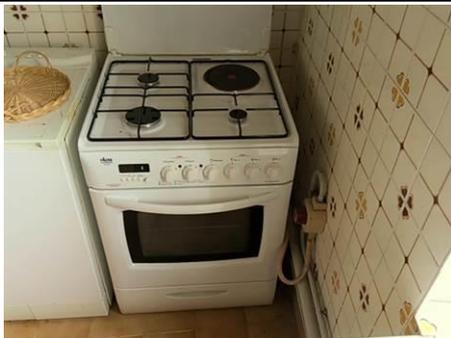
| | <p>Photo n° PhGaz003<br/>Localisation : Cuisine<br/>Cuisinière FAURE (Type : Non raccordé)<br/>Localisation sur croquis : 002</p> |

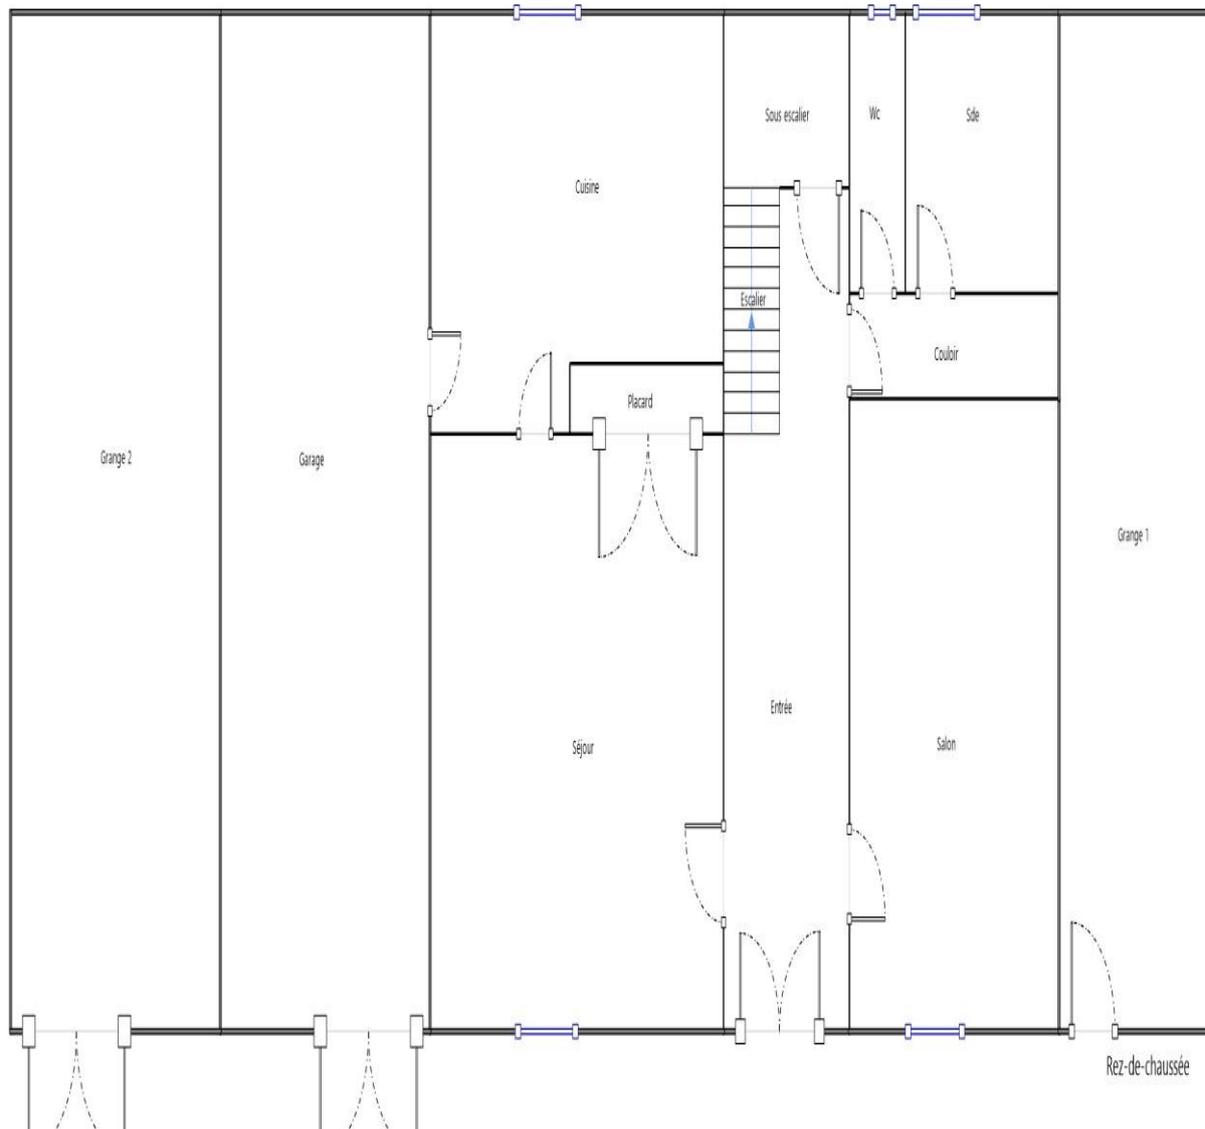
7.1 - Annexe - Schéma de repérage

Planche (croquis) de repérage technique effectué par le cabinet : **ARLIANE SASU CADI DIAG IMMO**, auteur : **COLLARD Arnaud**  
Dossier n° 23/IMO/0065 du 20/06/2023  
Adresse du bien : 2 Rue de l'Abreuvoir 31360 LESTELLE DE ST MARTORY France

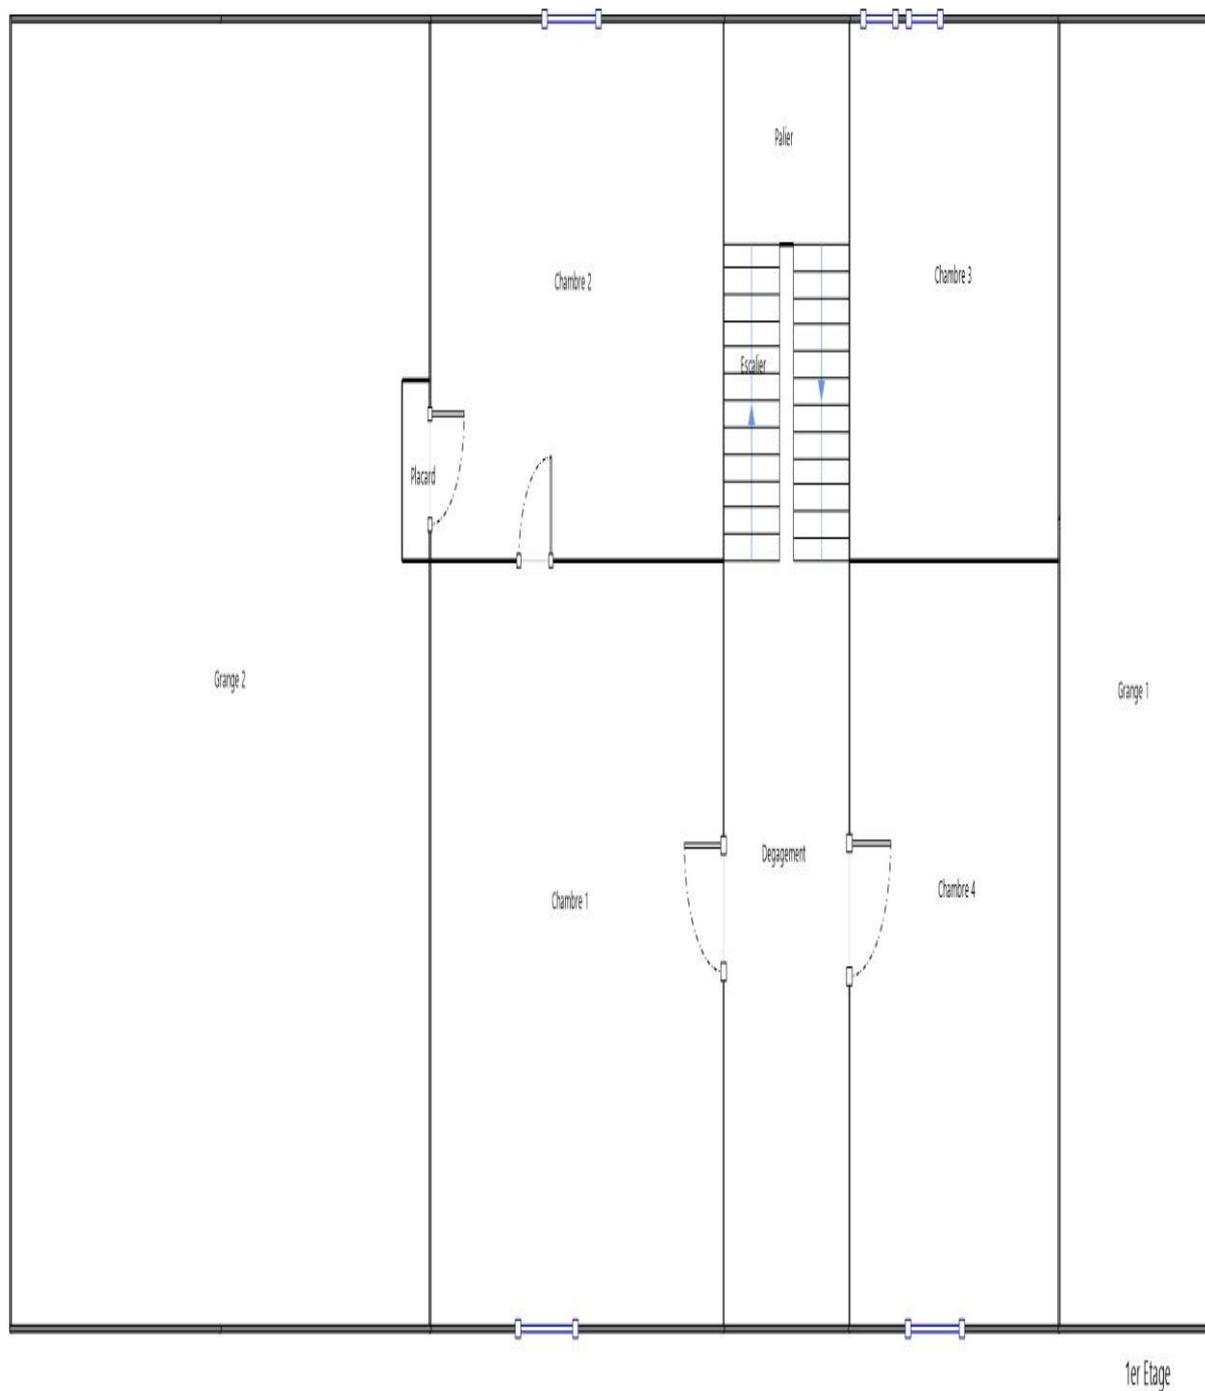
**Planche (croquis) de repérage technique effectué par le cabinet : ARLIANE SASU CADI DIAG IMMO, auteur :  
COLLARD Arnaud  
Dossier n° 23/IMO/0065 du 20/06/2023  
Adresse du bien : 2 Rue de l'Abreuvoir 31360 LESTELLE DE ST MARTORY France**

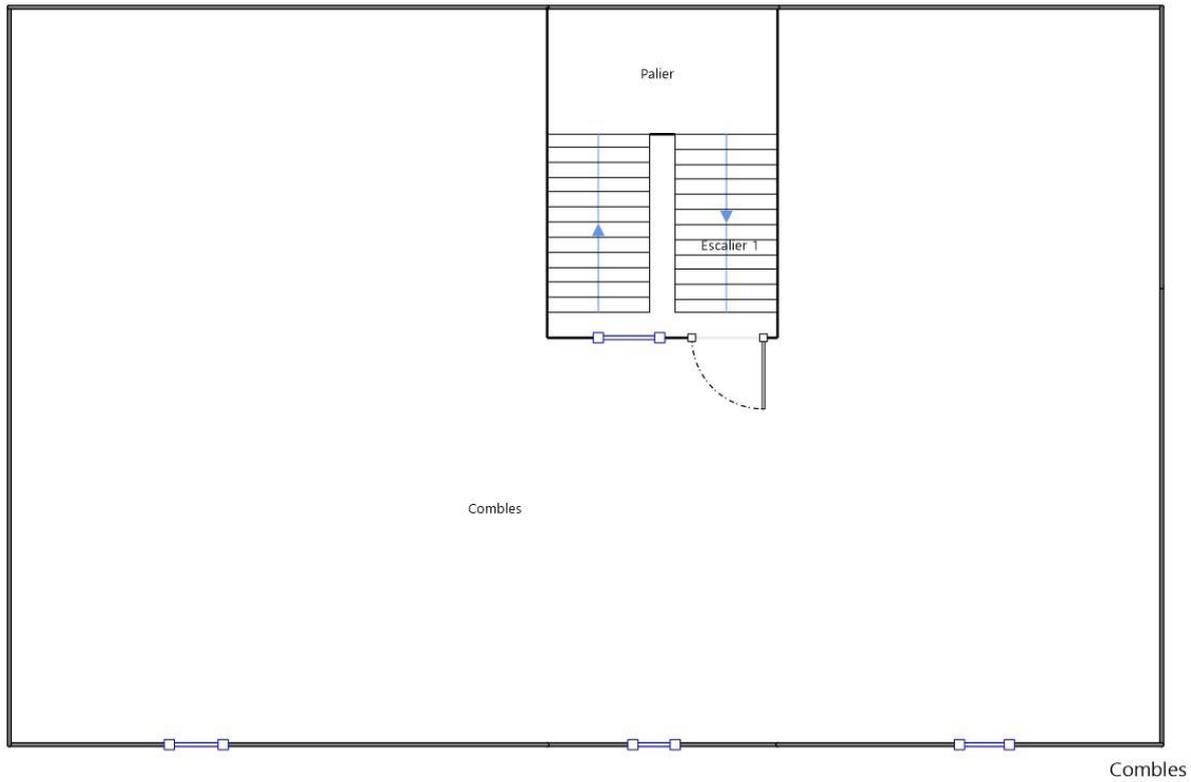
**Planche (croquis) de repérage technique effectué par le cabinet : ARLIANE SASU CADI DIAG IMMO, auteur : COLLARD Arnaud**  
**Dossier n° 23/IMO/0065 du 20/06/2023**  
**Adresse du bien : 2 Rue de l'Abreuvoir 31360 LESTELLE DE ST MARTORY France**

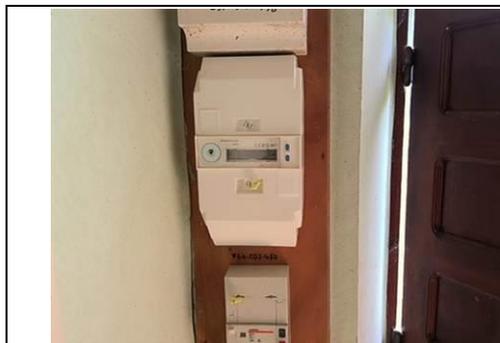
Photo du Compteur électrique

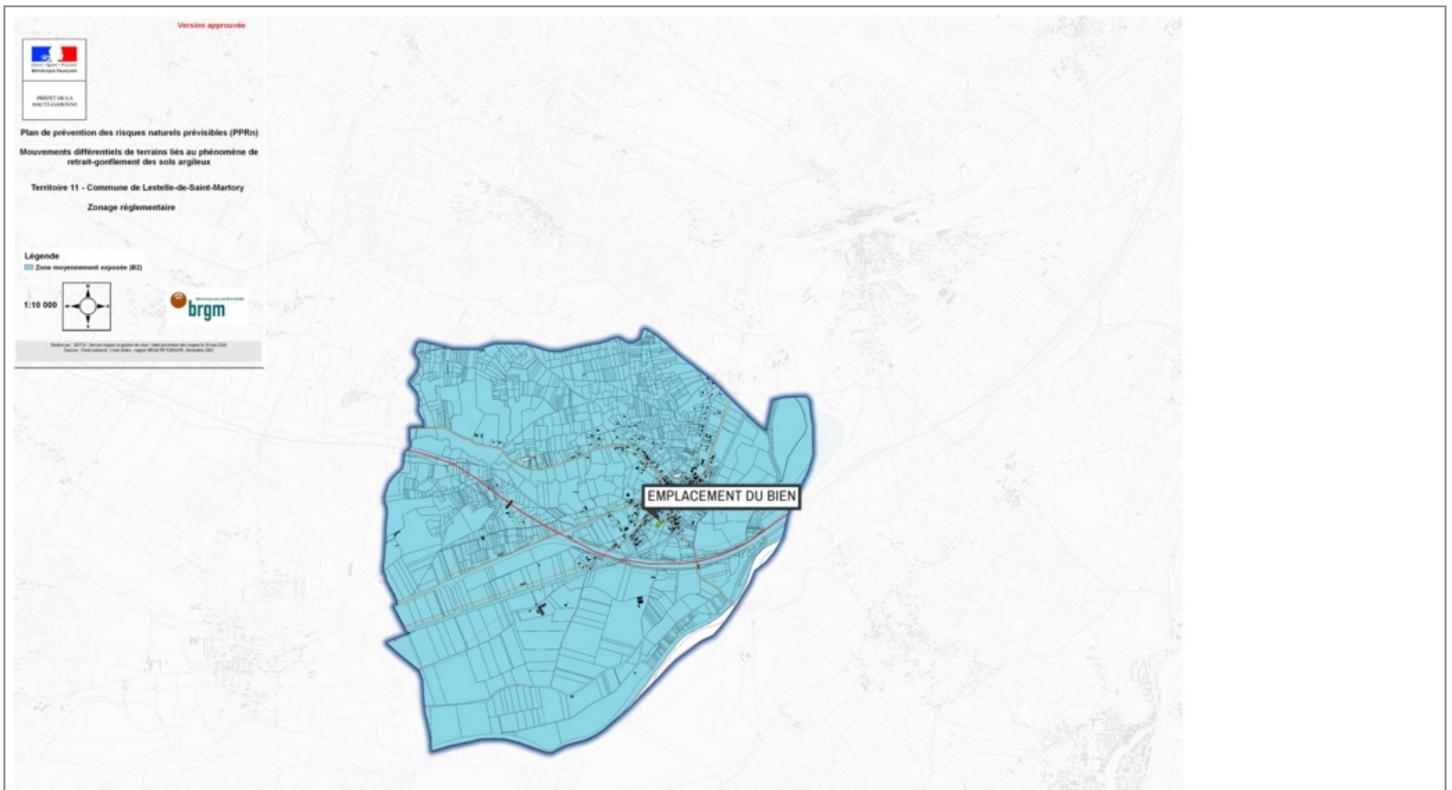
### Mouvement de terrain Argile

Mouvement de terrain Argile Approuvé

EXPOSÉ
