DOSSIER DE DIAGNOSTICS TECHNIQUES

Référence : DESTRIBOIS 75428 29.03.23

Maison individuelle
- 10 rue de l'Arpiou
64390 ABITAIN

Rapport de mission de repérage des matériaux et produits contenant de l'amiante

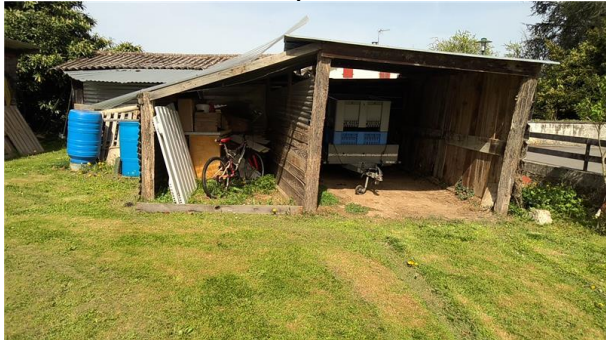
N°	Local / partie d'immeuble	Etage	Visitée	Justification
1	<p>Abri de jardin n°1</p>

Extérieur	OUI	
2	<p>Appentis n°1</p>  	Extérieur	OUI	
3	<p>Abri de jardin n°2</p>  	Extérieur	OUI

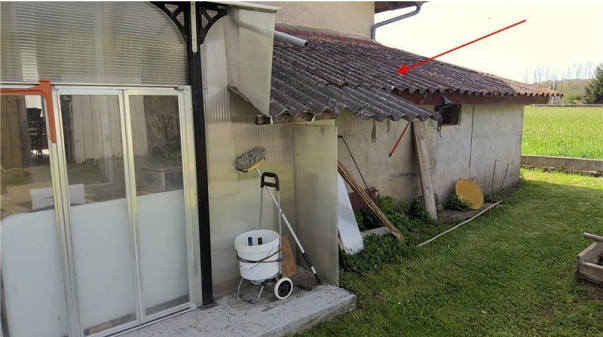
N°	Local / partie d'immeuble	Etage	Visitée	Justification
4	<p style="text-align: center;">Appentis n°2</p>  	Extérieur	OUI	
5	<p style="text-align: center;">Débarras</p>

Extérieur	OUI	
6	<p style="text-align: center;">Séjour</p>  	RDC	OUI

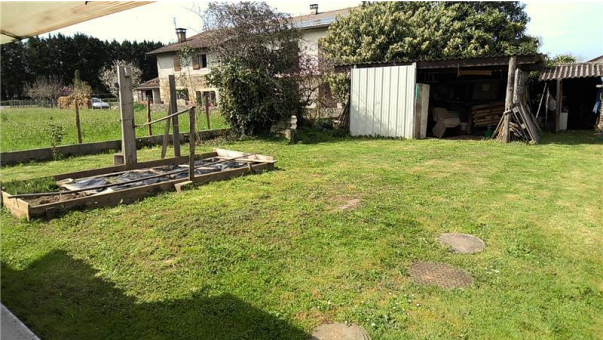
1er	OUI	
14	<p style="text-align: center;">Jardin</p>

Extérieur	OUI

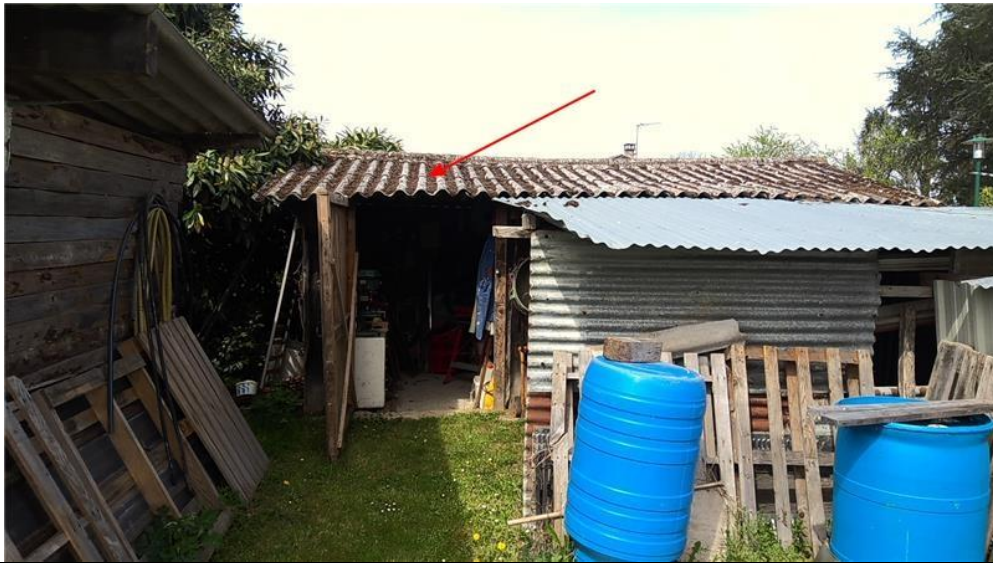
ELEMENT : Plafond

N° Local	Local	Etage	Elément	Zone	Matériau / Produit	Liste	Méthode	Etat de dégradation	Photo
3	Abri de jardin n°2	Extérieur	Plafond	Plafond	Plaques ondulées fibre-ciment	B	Jugement personnel	Matériaux non dégradé

Nom du client	Numéro de dossier	Pièce ou local
DESTRIBOIS	DESTRIBOIS 75428 29.03.23	Extérieur - Abri de jardin n°2
Matériau	Date de prélèvement	Nom de l'opérateur
Plaques ondulées fibre-ciment		FORT Damien
Localisation		
Plafond - Plafond		
Résultat amiante		
Présence d'Amiante ()		
Résultat de la grille d'évaluation		
Evaluation périodique

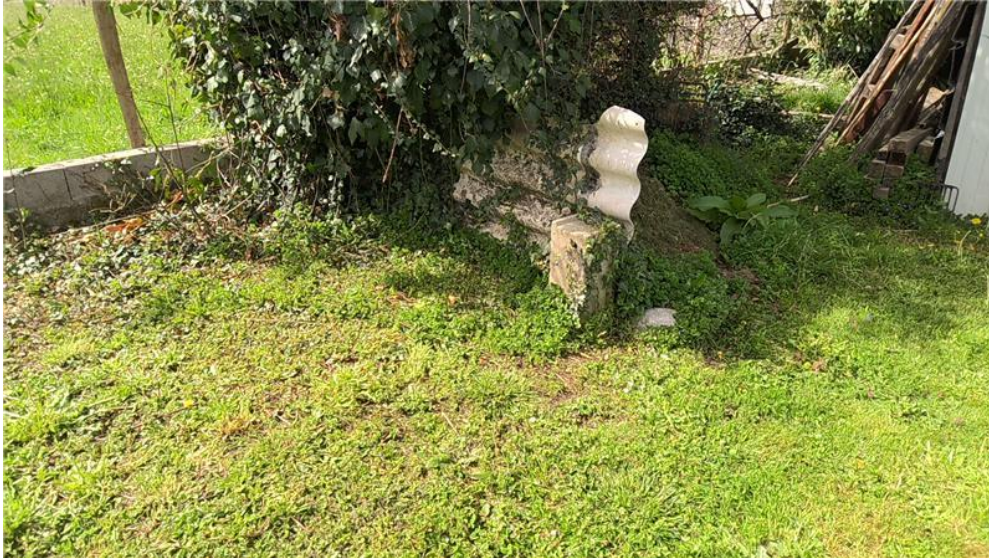
ELEMENT : Plaque

14	Jardin	Extérieur	Plaque	Sol	Fibre-ciment	B	Jugement personnel	Matériaux non dégradé

Nom du client	Numéro de dossier	Pièce ou local
DESTRIBOIS	DESTRIBOIS 75428 29.03.23	Extérieur - Jardin
Matériau	Date de prélèvement	Nom de l'opérateur
Fibre-ciment		FORT Damien
Localisation		
Plaque - Sol		
Résultat amiante		
Présence d'Amiante ()		
Résultat de la grille d'évaluation		
Evaluation périodique

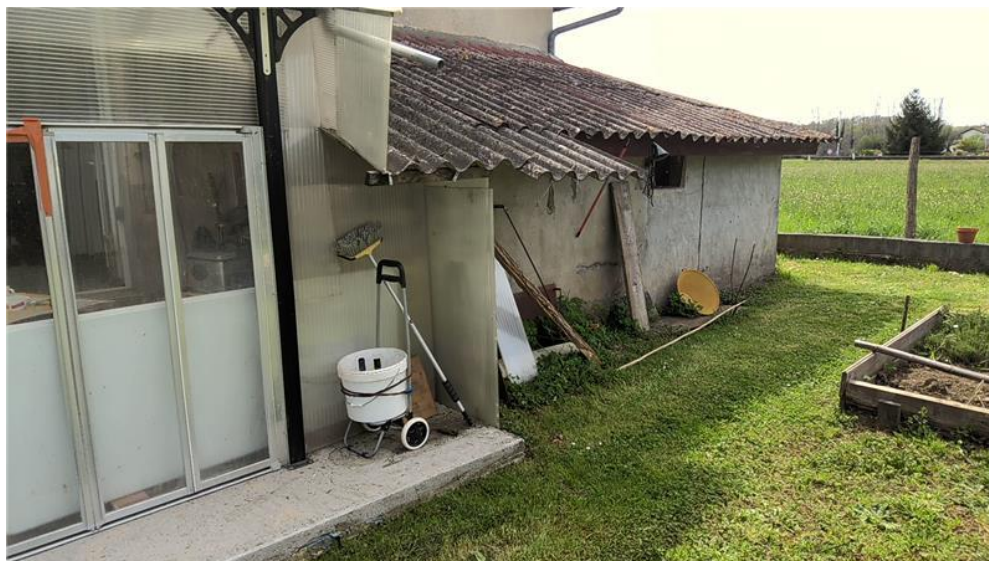
ELEMENT : Plafond

5	Débarras	Extérieur	Plafond	Plafond	Plaques ondulées fibre-ciment	B	Jugement personnel	Matériaux non dégradé

Nom du client	Numéro de dossier	Pièce ou local
DESTRIBOIS	DESTRIBOIS 75428 29.03.23	Extérieur - Débarras
Matériau	Date de prélèvement	Nom de l'opérateur
Plaques ondulées fibre-ciment		FORT Damien
Localisation		
Plafond - Plafond		
Résultat amiante		
Présence d'Amiante ()		
Résultat de la grille d'évaluation		
Evaluation périodique

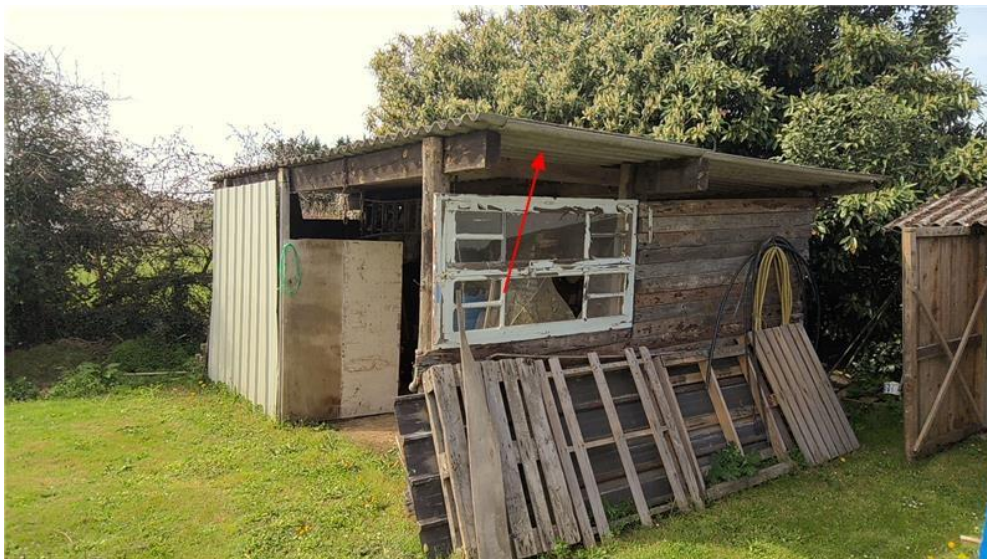
ELEMENT : Plafond

4	Appentis n°2	Extérieur	Plafond	Plafond	Plaques ondulées fibre-ciment	B	Jugement personnel	Matériaux non dégradé

Nom du client	Numéro de dossier	Pièce ou local
DESTRIBOIS	DESTRIBOIS 75428 29.03.23	Extérieur - Appentis n°2
Matériau	Date de prélèvement	Nom de l'opérateur
Plaques ondulées fibre-ciment		FORT Damien
Localisation		
Plafond - Plafond		
Résultat amiante		
Présence d'Amiante ()		
Résultat de la grille d'évaluation		
Evaluation périodique
