Dossier Technique Immobilier

Numéro de dossier : 23/IMO/0170
Date du repérage : 26/01/2023

Localisation du ou des bâtiments :
Département : ... **Hautes-Pyrénées**
Adresse : **12 chemin Desparos**
Commune : **65220 TOURNOUS DARRE**
Section cadastrale A, Parcelle(s) n°
320 - 458 - 459 - 461

DPE Diagnostic de performance énergétique (logement)

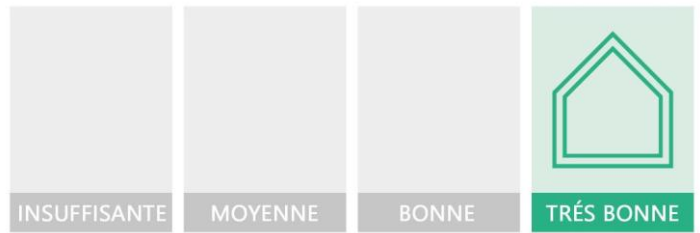
Performance de l'isolation

Murs	Mur en briques creuses d'épaisseur 20 cm avec un doublage rapporté avec isolation intérieure (10 cm) donnant sur l'extérieur Mur en briques creuses d'épaisseur 20 cm avec un doublage rapporté avec isolation intérieure (10 cm) donnant sur un garage	bonne

Plancher bas	Dalle béton donnant sur un terre-plein avec isolation sous chape flottante (R=2m².K/W)	bonne

Toiture/plafond	Plafond en plaque de plâtre donnant sur un comble très faiblement ventilé avec isolation extérieure (35 cm)	très bonne

Portes et fenêtres	Fenêtres battantes pvc, double vitrage Fenêtres coulissantes métal à rupture de ponts thermiques, double vitrage Portes-fenêtres coulissantes métal à rupture de ponts thermiques, double vitrage Porte(s) métal avec moins de 30% de double vitrage	moyenne
