Dossier Technique Immobilier

Numéro de dossier : 23/IMO/0157

Adresse : **10 AV ALSACE LORRAINE (14)**

Commune : **65000 TARBES (France)**

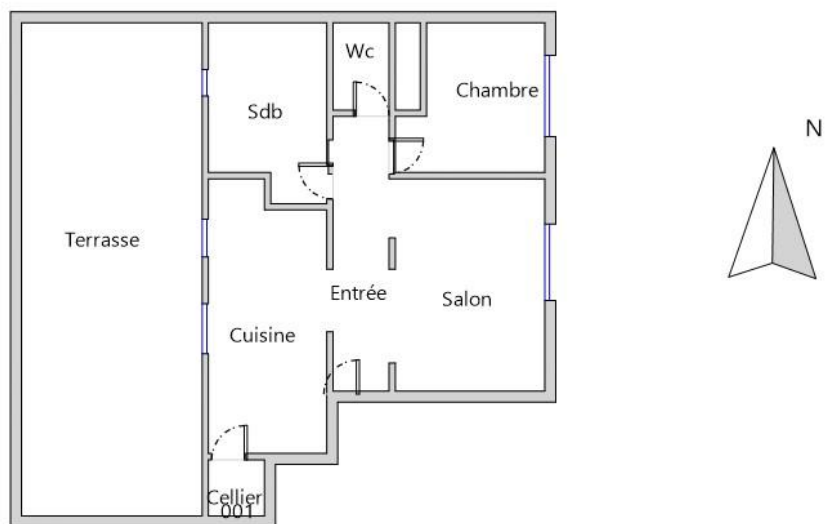
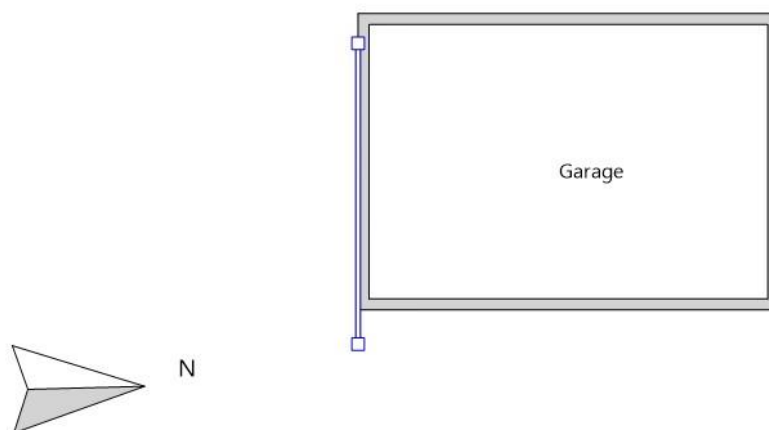
Annexe - Croquis de repérage

Photo n° du Compteur Gaz
 	<p>Photo n° PhGaz001 Localisation : Cellier Chaudière SAUNIER DUVAL (Type : Etanche) Localisation sur croquis : 001</p>

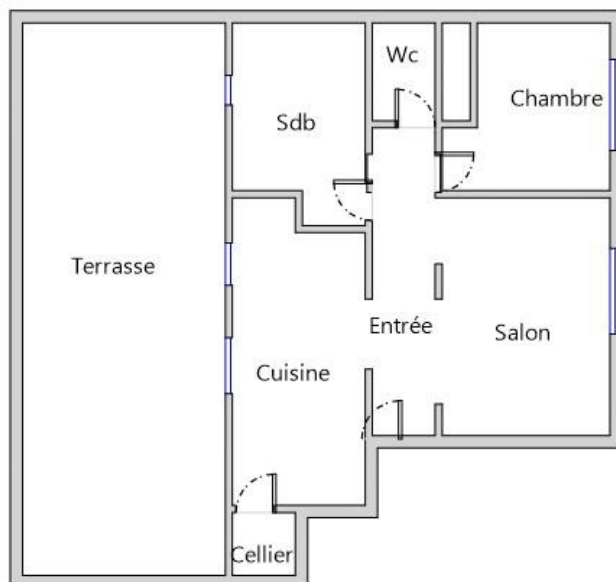
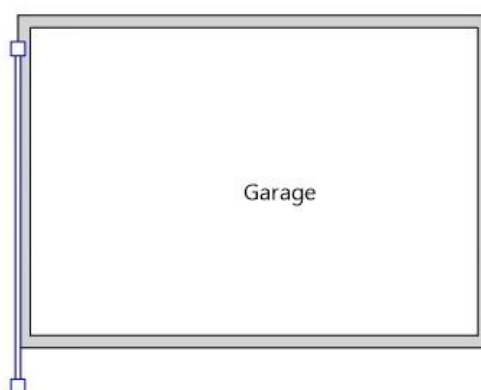
Annexe - Croquis de repérage

Photo du Compteur électrique
 	<p>Photo PhEle001 Libellé du point de contrôle : B3.3.6 a1 Au moins un socle de prise de courant ne comporte pas de broche de terre.</p>
 	<p>Photo PhEle002 Libellé de l'information complémentaire : B11 c2 Au moins un socle de prise de courant ne possède pas un puits de 15 mm.</p>
