Ordre de Mission

23/IMO/0069

Département : **Hautes-Pyrénées**
 Commune : **65130 mauvezin**
 Adresse : **31 ROUTE DE SAINT JACQUES DE COMPOSTELLE**
 Références cadastrales : **Section cadastrale D371 + D696, Parcelle(s) n° : NC**
 Désignation et situation du ou des lots de copropriété : **Maison individuelle, Lot numéro Non communiqué**
 Périmètre de repérage : **Ensemble de la propriété + 10 m autour**

Adresse : **31 ROUTE DE SAINT JACQUES DE COMPOSTELLE**
65130 mauvezin
Maison individuelle

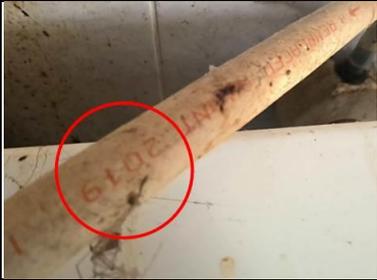
Points de contrôle ⁽³⁾ (selon la norme)	Anomalies observées (A1 ⁽⁴⁾ , A2 ⁽⁵⁾ , DGI ⁽⁶⁾ , 32c ⁽⁷⁾)	Libellé des anomalies et recommandations	Photos
C.10 - 14 Raccordement en gaz des appareils par tuyaux non rigides	A1	La date limite d'utilisation du tuyau d'alimentation n'est pas lisible ou est dépassée. (Cuisinière FAURE) Remarques : (Cuisine) La date limite d'utilisation du tuyau non rigide est dépassée (2019) ; Faire intervenir un installateur gaz qualifié afin de remplacer le tuyau existant par un tuyau neuf

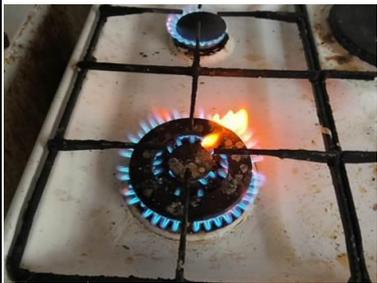
D.1 - A Appareils de cuisson (sauf fours et appareils de cuisson directement alimentés par une bouteille de butane)	A1	La flamme d'au moins un brûleur de l'appareil de cuisson est jaune, charbonne ou décolle partiellement : faire vérifier le réglage du ou des brûleurs concernés au plus tôt par une personne compétente (installateur ou SAV). (Cuisinière FAURE) Remarques : (Cuisine) Présence d'une flamme jaune, qui charbonne ou décolle partiellement ; Faire intervenir un installateur gaz qualifié afin de régler l'appareil de cuisson

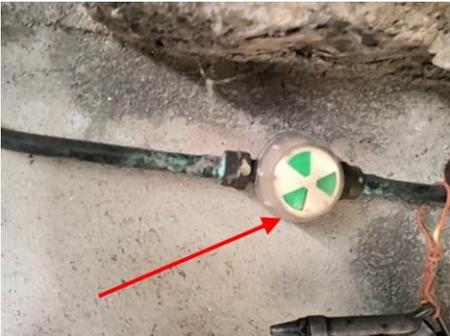
<p>Photo n° PhGaz001 7a1 : Présence de l'organe de coupure supplémentaire sur l'installation intérieure.(sous sol) = Conforme</p>

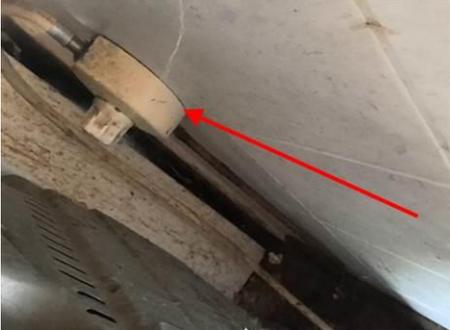
<p>Photo n° PhGaz002 8a1 : L'organe de coupure d'appareil est présent = Conforme. (Cuisine)</p>

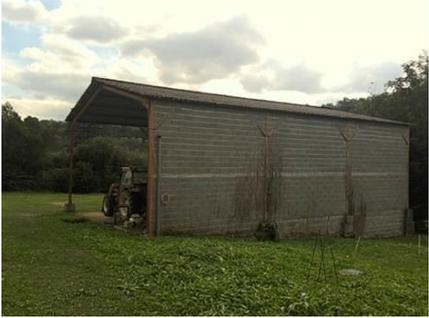
Localisation	Identifiant + Description	Conclusion (justification)	Etat de conservation** et préconisations*	Photo
Rez de jardin - Hangar	<u>Identifiant:</u> M001 <u>Description:</u> Plaques en fibres-ciment (y compris plaques « sous tuiles ») <u>Composant de la construction:</u> 1 - Couvertures, Toitures, Terrasses et étanchéités - Plaques ondulées et planes <u>Partie à sonder:</u> Plaques en fibres-ciment (y compris plaques « sous tuiles ») <u>Liste selon annexe.13-9 du CSP:</u> B <u>Localisation sur croquis:</u> M001	Présence d'amiante (sur jugement de l'opérateur)	Matériau non dégradé Résultat EP** Préconisation : Il est recommandé de réaliser une évaluation périodique.

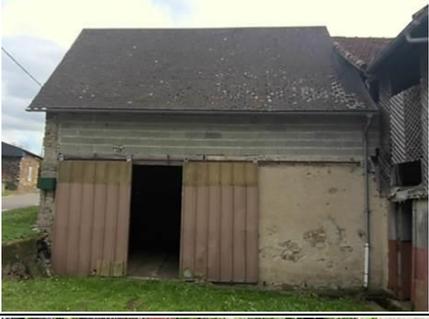
Rez de jardin - grange	<u>Identifiant:</u> M002 <u>Description:</u> Ardoises en fibro ciment <u>Composant de la construction:</u> 1 - Couvertures, Toitures, Terrasses et étanchéités - Ardoises, bardeaux bitumineux <u>Partie à sonder:</u> Ardoises en fibro ciment <u>Liste selon annexe.13-9 du CSP:</u> B <u>Localisation sur croquis:</u> M002	Présence d'amiante (sur jugement de l'opérateur)	Matériau non dégradé Résultat EP** Préconisation : Il est recommandé de réaliser une évaluation périodique.

<p>Photo n° PhA002 Localisation : Rez de jardin - grange Ouvrage : 1 - Couvertures, Toitures, Terrasses et étanchéités - Ardoises, bardeaux bitumineux Partie d'ouvrage : Ardoises en fibro ciment Description : Ardoises en fibro ciment Localisation sur croquis : M002</p>

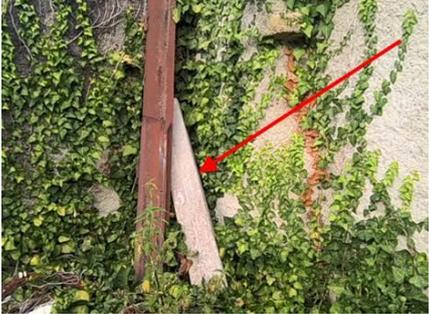
<u>Identifiant:</u> M003 <u>Description:</u> Conduit en fibres-ciment <u>Composant de la construction:</u> 6 - Conduits et accessoires intérieurs - Conduits de fluides (air, eau, vapeur, fumée, échappement, autres fluides) <u>Partie à sonder:</u> Conduit en fibres-ciment <u>Liste selon annexe.13-9 du CSP:</u> B	Présence d'amiante (sur jugement de l'opérateur)	Matériau non dégradé Résultat EP** Préconisation : Il est recommandé de réaliser une évaluation périodique.

<p>Photo n° PhA003 Localisation : Rez de jardin - grange Ouvrage : 6 - Conduits et accessoires intérieurs - Conduits de fluides (air, eau, vapeur, fumée, échappement, autres fluides) Partie d'ouvrage : Conduit en fibres-ciment Description : Conduit en fibres-ciment</p>

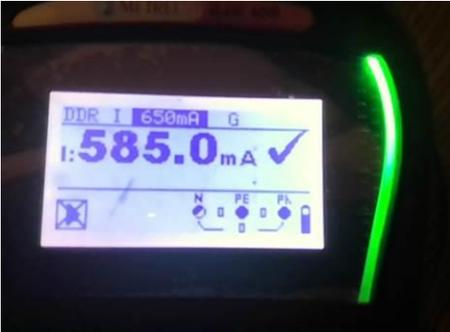
<p>Photo n° PhEle007 B2.3.1 h Le dispositif de protection différentielle fonctionne pour son seuil de déclenchement. Conforme</p>

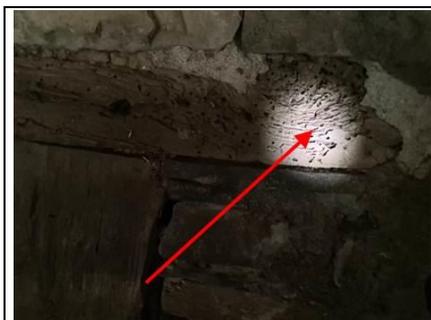
Photo n° PhTer015
Localisation : Rez de jardin - grange
Parasite : Anobium punctatum (Petites vrillettes), Xestobium rufovillosum (Grosses vrillettes)
Indices : altérations dans le bois (dégradation(s) importante(s))
