**Dossier N° 2022-09-24168**

# Dossier de Diagnostic Technique

## Vente

**1 A rue Berthelot  
31800 ST GAUDENS**

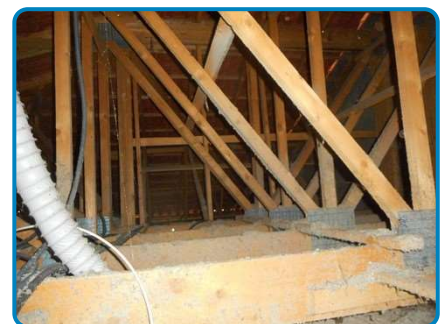
- Présence d'indices d'infestation d'agents de dégradation biologique du bois autres que les termites
- Présence d'indices d'infestation de termites aux abords immédiats
- Signes de traitement antérieur
- Autres constatations**  
Contrôle partiel, absence de plancher, sol recouvert de laine : 1er étage Combles

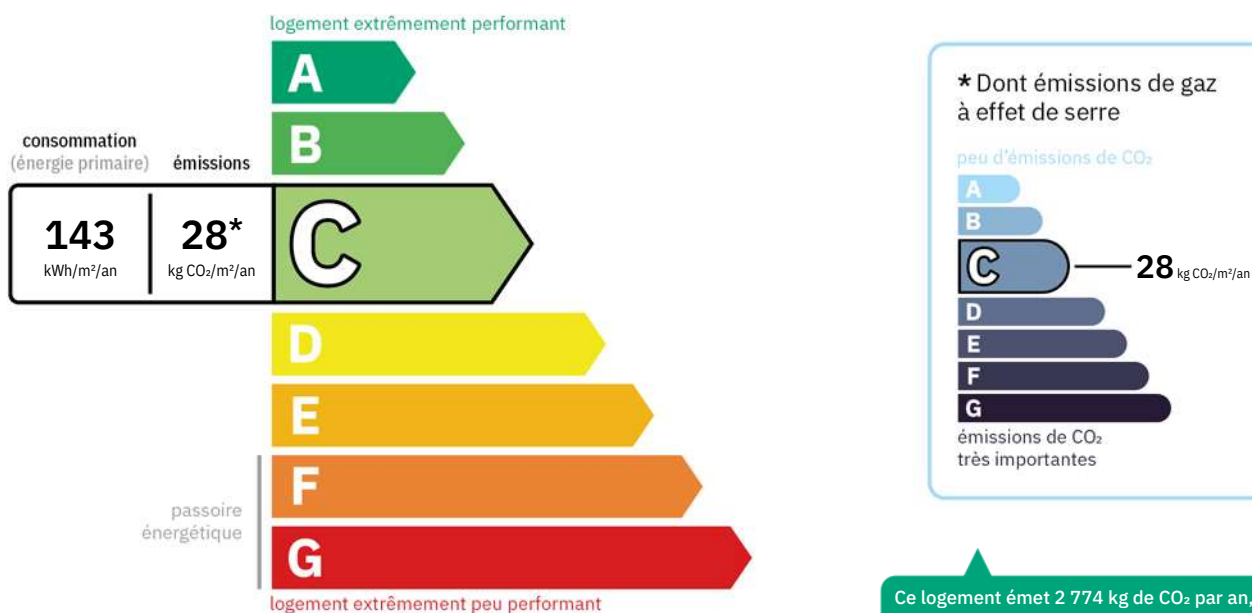
Le niveau de consommation énergétique dépend de l'isolation du logement et de la performance des équipements. Pour l'améliorer, voir pages 5 à 6.

Ce logement émet 2 774 kg de CO<sub>2</sub> par an, soit l'équivalent de 14 372 km parcourus en voiture. Le niveau d'émissions dépend principalement des types d'énergies utilisées (bois, électricité, gaz, fioul, etc.).

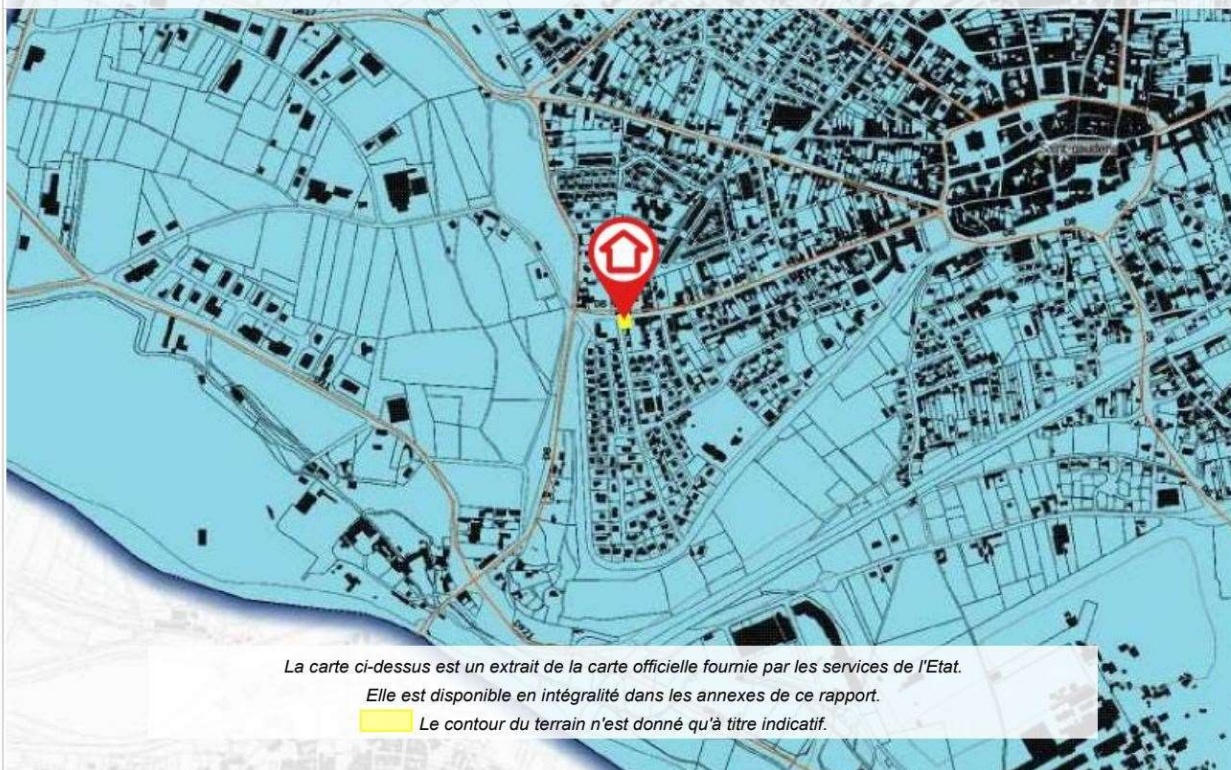
\* L'immeuble est situé dans le périmètre d'une zone à risques

PSS Inondation, approuvé le 06/06/1951
