CONSTAT AMIANTE AVANT VENTE
ETAT MENTIONNANT LA PRESENCE OU L'ABSENCE
DE MATERIAUX ET PRODUITS CONTENANT DE L'AMIANTE
DANS LES IMMEUBLES BATIS

N° de dossier : **2023/10.001**

Propriétaire	Photo générale (le cas échéant)	Commanditaire
Nom - Prénom : M. et Mme TRIN-XU Adresse : 22 Avenue Du Maréchal Foch CP - Ville : 92260 FONTENAY AUX ROSES Lieu d'intervention : 22 Avenue Du Maréchal Foch 92260 FONTENAY AUX ROSES <i>Lot 72</i>		Mr MOING Mickael- KELLER WILLIAMS

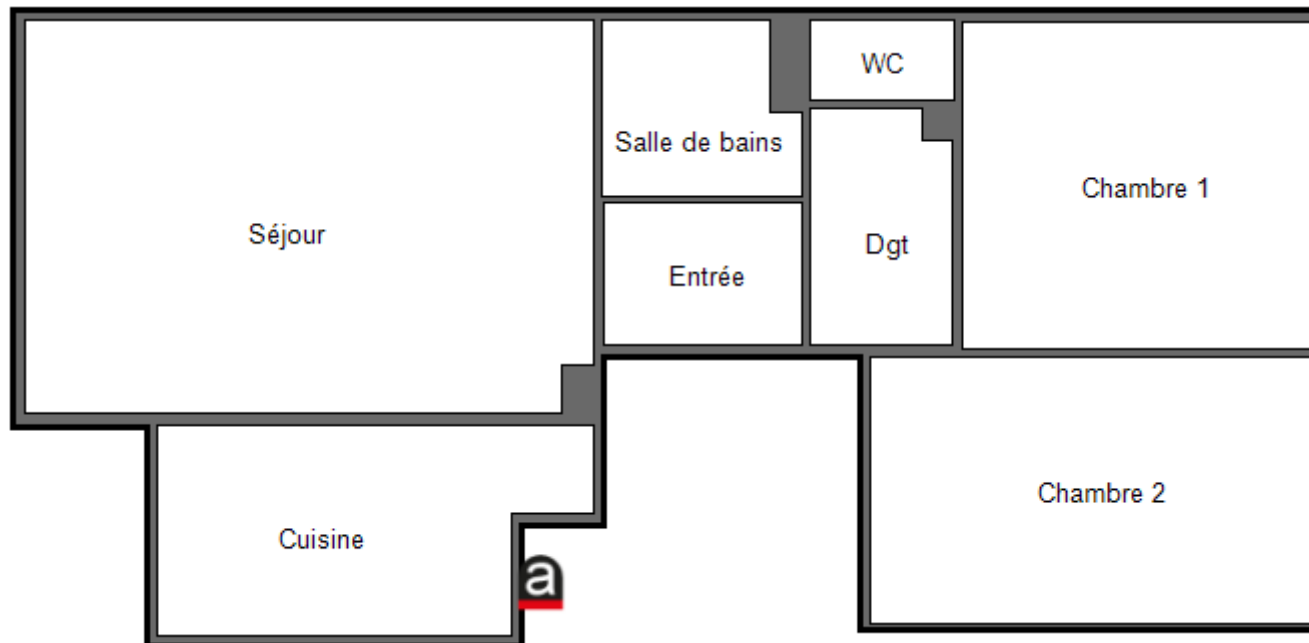
8. SCHÉMA DE LOCALISATION

- **Le conduit de vide-ordures appartenant à la copropriété et passant dans la cuisine est en Amiante-Ciment.**
