# ARDiagimmo

## Dossier Technique Immobilier

Numéro de dossier : 1395  
Date du repérage : 10/02/2023

*Localisation du ou des bâtiments :*  
Département : ... **Haute-Garonne**  
Adresse : ..... **11 RUE ROBERT SURCOUF**  
Commune : ..... **31500 TOULOUSE**

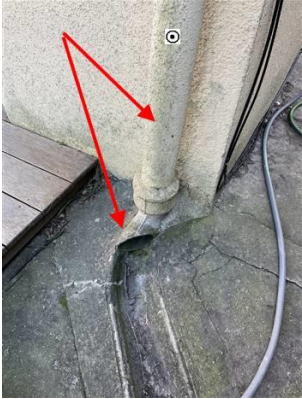
| Localisation | Identifiant + Description | Conclusion (justification) | Etat de conservation** et préconisations* | Photo |
|---|---|--|---|--|
| Parties extérieures | Identifiant: M002<br>Description: Conduites d'eaux pluviales en amiante-ciment<br>Liste selon annexe.13-9 du CSP: B | Présence d'amiante (Sur décision de l'opérateur) | Matériau non dégradé<br><br><b>Résultat</b> EP**<br><br><b>Préconisation :</b> Il est recommandé de réaliser une évaluation périodique. | |

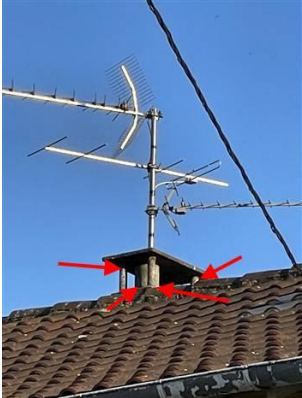
| Localisation | Identifiant + Description | Conclusion (justification) | Etat de conservation** et préconisations* | Photo |
|---|---|--|---|--|
| | Identifiant: M003<br>Description: Accessoires de couvertures (fibres-ciment)<br>Liste selon annexe.13-9 du CSP: B | Présence d'amiante (Sur décision de l'opérateur) | Matériau non dégradé<br><br><b>Résultat</b> EP**<br><br><b>Préconisation :</b> Il est recommandé de réaliser une évaluation périodique. | |

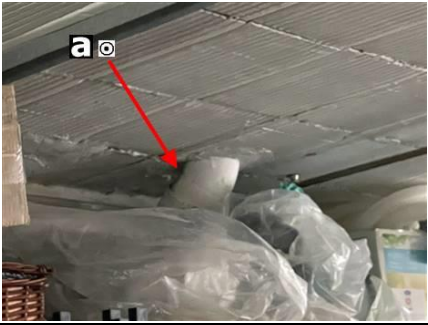
| Localisation | Identifiant + Description | Conclusion (justification) | Etat de conservation** et préconisations* | Photo |
|---|---|--|---|--|
| Garage | Identifiant: M001<br>Description: Conduits<br>Liste selon annexe.13-9 du CSP: B | Présence d'amiante (Sur décision de l'opérateur) | Matériau non dégradé<br><br><b>Résultat</b> EP**<br><br><b>Préconisation :</b> Il est recommandé de réaliser une évaluation périodique. | |

| | <p>Photo n° PhA001<br/> Localisation : Garage<br/> Ouvrage : Conduits de fluides (air, eau, autres fluides)<br/> Partie d'ouvrage : Conduits<br/> Description : Conduits<br/> Localisation sur croquis : M001</p> |

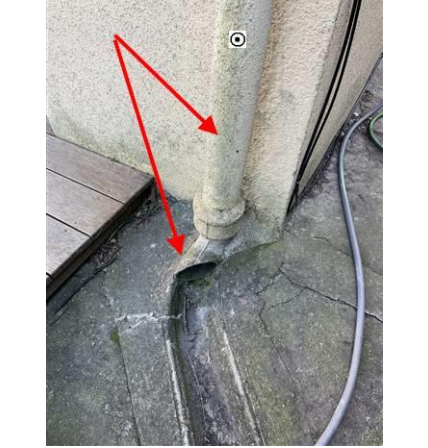
| | <p>Photo n° PhA002<br/> Localisation : Parties extérieures<br/> Ouvrage : Conduits en toiture et façade<br/> Partie d'ouvrage : Conduites d'eaux pluviales en amiante-ciment<br/> Description : Conduites d'eaux pluviales en amiante-ciment<br/> Localisation sur croquis : M002</p> |

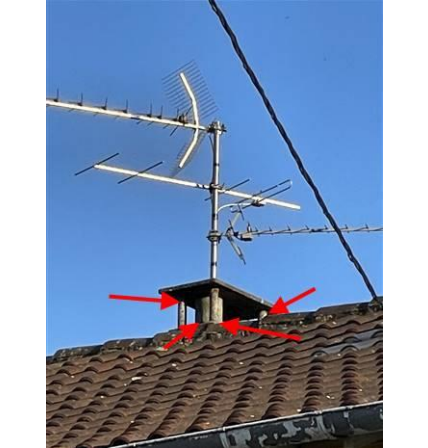
| | <p>Photo n° PhA003<br/> Localisation : Parties extérieures<br/> Ouvrage : Toitures<br/> Partie d'ouvrage : Accessoires de couvertures (fibres-ciment)<br/> Description : Accessoires de couvertures (fibres-ciment)</p> |

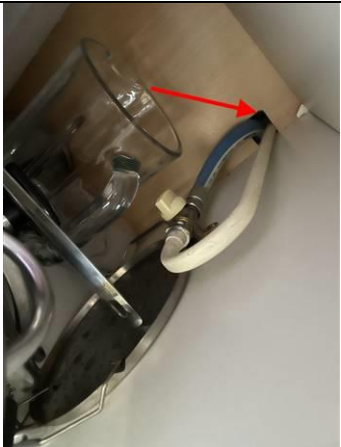
| Points de contrôle <sup>(3)</sup> (selon la norme) | Anomalies observées (A1 <sup>(4)</sup> , A2 <sup>(5)</sup> , DGI <sup>(6)</sup> , 32c <sup>(7)</sup> ) | Libellé des anomalies et recommandations | Photos |
|--|--|---|--|
| C.10 - 15b<br>Raccordement en gaz des appareils par tuyaux non rigides | A1 | Le tuyau flexible n'est pas visitable.<br><br>Remarques : Le tuyau non rigide n'est pas visitable (Cuisine) | |

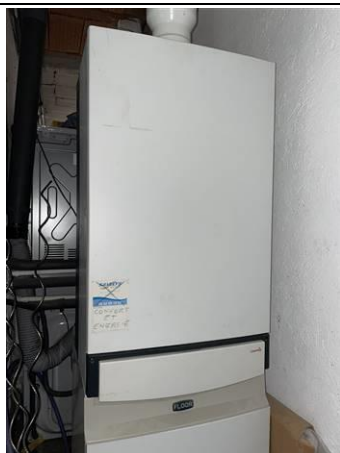
Photo n° PhGaz001  
Localisation : Garage  
Chaudière CHAPPEE (Type : Etanche)

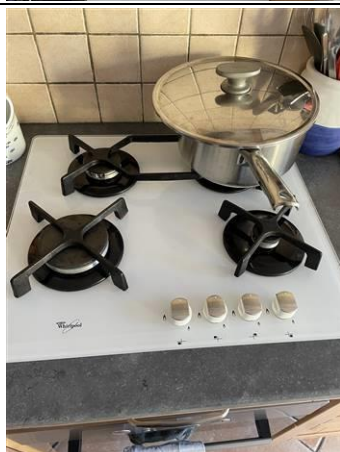
Photo n° PhGaz002  
Localisation : Cuisine  
Table de cuisson WHIRLPOOL (Type : Non raccordé)

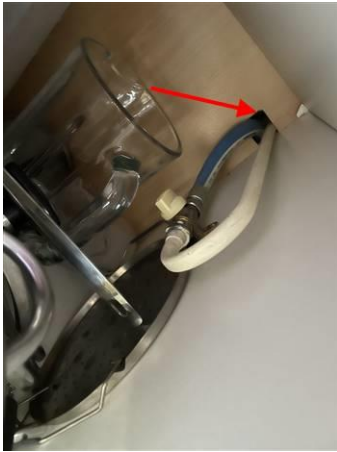
Photo n° PhGaz003  
15b : le tuyau flexible n'est pas visitable. Le tuyau non rigide n'est pas visitable
