Dossier de Diagnostics Techniques

Numéro de dossier : DAB-2023-04-16489-NAL
Date du repérage : 03/05/2023

Localisation du ou des bâtiments :
Département : ... **Gironde**
Adresse : **3 Route de l'Eglise**
Commune : **33350 ST PEY DE CASTETS**
Section cadastrale ZI, Parcelle(s) n° 14, ZI 64
Type de bien : **Local commercial**
Lots rattachés : Cave , Garage ,
 Terrain , Autre
Désignation et situation du ou des lots de copropriété :
, Lot numéro Non communiqué
Périmètre de repérage :
Ensemble de la propriété

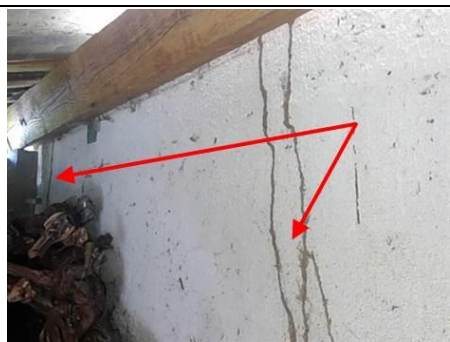
Photo n° PhTer001
Localisation : Extérieur - Abri bois 2
Ouvrage : Murs - Parpaings -Bois
Parasite : Présence d'indices d'infestation de termites, Termites souterrains
Indices : galeries-tunnels (cordonnets)

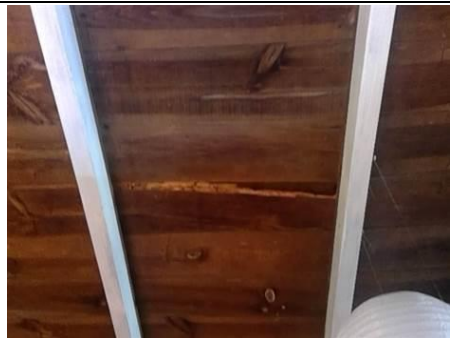
Photo n° PhTer002
Localisation : RdC - Salle
Ouvrage : Plafond - Bois et Toile
Parasite : Présence d'indices d'infestation de termites, Termites souterrains
Indices : altérations dans le bois

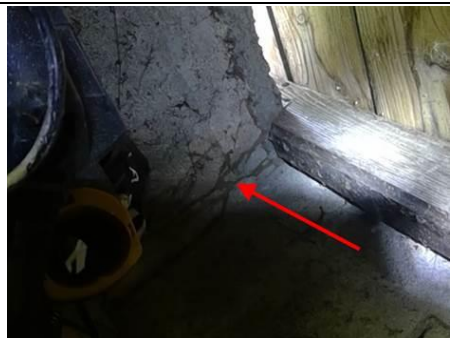
Photo n° PhTer003
Localisation : Extérieur - Abri 1
Ouvrage : Murs - Parpaings
Parasite : Présence d'indices d'infestation de termites, Termites souterrains
Indices : galeries-tunnels (cordonnets)
