**Bonjour,  
Veuillez trouver votre rapport  
d'expertise immobilière durable\***

**Château Haut-Meillac  
33660 GOURS**

Réalisée pour le dossier n° **113649** relatif à l'immeuble bâti visité situé au :  
**Château Haut-Meillac 33660 GOURS.**

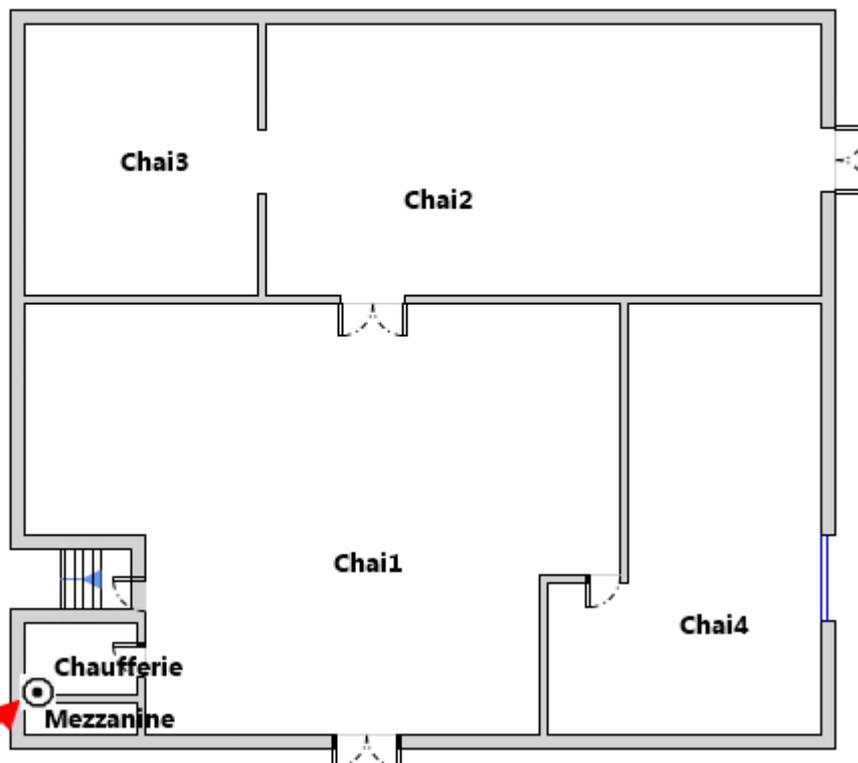
----- Ext -----

**a** ZPSO-002 - Conduit en fibres-ciment  
Présence d'amiante  
EP

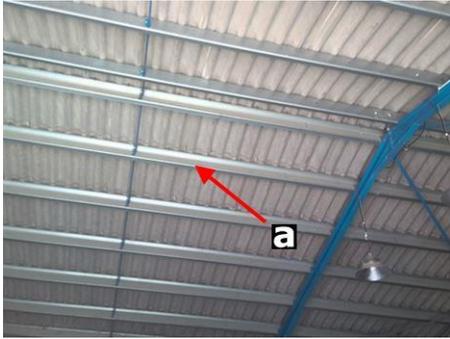
Photo n° PHA001  
 Localisation : Ext - Atelier 1; Ext - Atelier 2; Ext - Atelier 3  
 Ouvrage : 1 - Couvertures, Toitures, Terrasses et étanchéités -  
 Plaques ondulées et planes  
 Partie d'ouvrage : Plaques en fibres-ciment (y compris  
 plaques « sous tuiles »)  
 Description : Plaques en fibres-ciment (y compris plaques «  
 sous tuiles »)  
 Localisation sur croquis : ZPSO-001

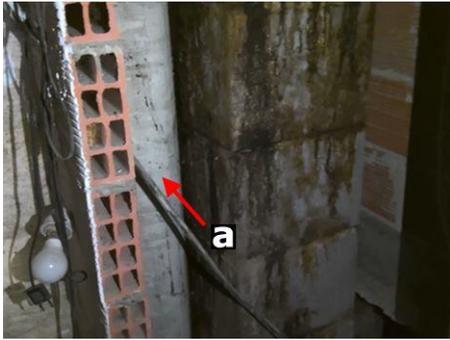
Photo n° PHA002  
 Localisation : N1 - Mezzanine  
 Ouvrage : 6 - Conduits et accessoires intérieurs - Conduits de  
 fluides (air, eau, vapeur, fumée, échappement, autres fluides)  
 Partie d'ouvrage : Conduit en fibres-ciment  
 Description : Conduit en fibres-ciment  
 Localisation sur croquis : ZPSO-002

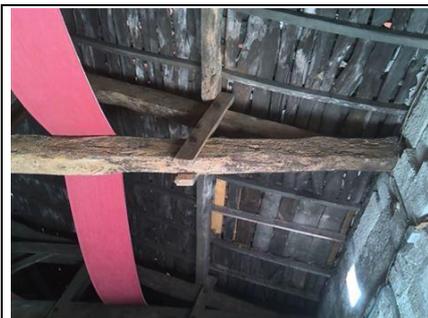
Photo n° PHTer001  
Localisation sur croquis : N0 - Chai1  
Ouvrage : Poutres

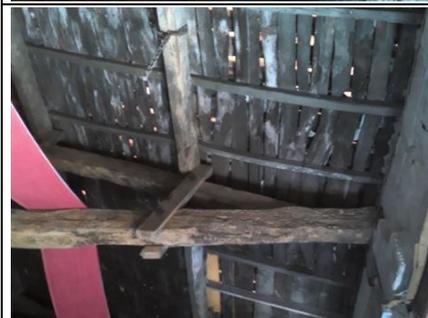
Photo n° PHTer002  
Localisation : N0 - Chai1  
Ouvrage : Poutres  
Parasite : Présence d'indices d'infestation de termites  
Indices : bois d'apparence feuilleté (présence sur tout l'élément concerné)
