## Dossier Technique Immobilier

Numéro de dossier : 1156\_09\_2022  
Date du repérage : 31/08/2022

# DPE Diagnostic de performance énergétique (logement)

Adresse : **La grillère**  
**81500 GIROUSSENS**  
Type de bien : Maison Individuelle  
Année de construction : Avant 1948  
Surface habitable : **160 m<sup>2</sup>**

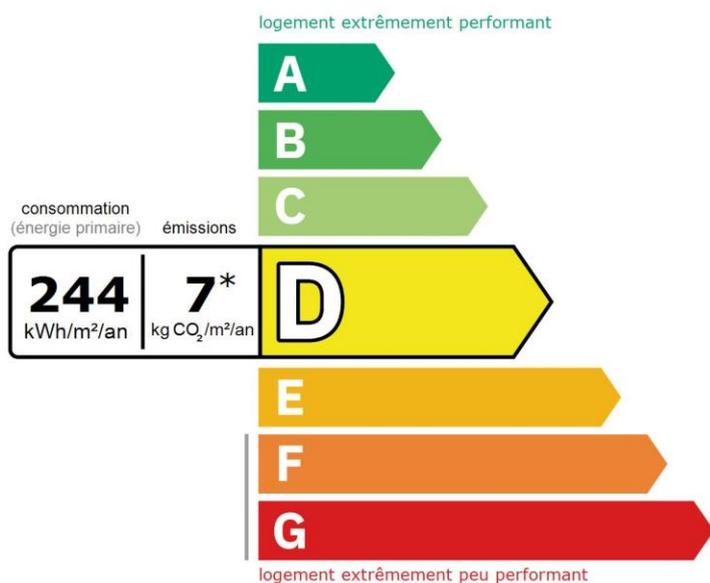
DPE	<p><b>244</b> kWh/m<sup>2</sup>/an   <b>7</b> kg CO<sub>2</sub>/m<sup>2</sup>/an   <b>D</b></p> <p>Estimation des coûts annuels : entre 2 140 € et 2 950 € par an Prix moyens des énergies indexés au 1er janvier 2021</p>

Le niveau de consommation énergétique dépend de l'isolation du logement et de la performance des équipements.  
Pour l'améliorer, voir pages 4 à 6

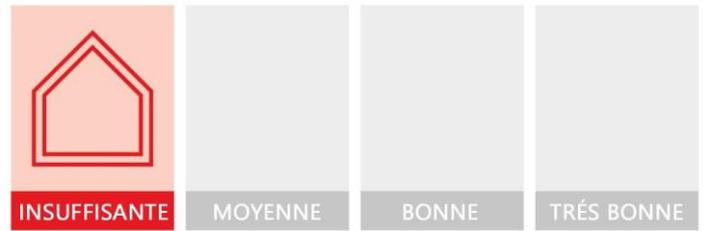
### Performance de l'isolation

Murs	Mur en briques anciennes pleines simples d'épaisseur 45 cm non isolé donnant sur l'extérieur	insuffisante
	Mur en briques anciennes pleines simples d'épaisseur 45 cm non isolé donnant sur un garage	
	Mur en briques anciennes pleines simples d'épaisseur 45 cm avec isolation intérieure (12 cm) donnant sur l'extérieur

Plancher bas	Dalle béton donnant sur un terre-plein Voutains sur solives métalliques non isolé donnant sur un garage	insuffisante

Toiture/plafond	Combles aménagés sous rampants donnant sur l'extérieur (combles aménagés) avec isolation intérieure (20 cm)	bonne

Portes et fenêtres	Porte(s) autres précédée d'un SAS Fenêtres battantes pvc, double vitrage à isolation renforcée Fenêtres fixes pvc, double vitrage à isolation renforcée Fenêtres oscillo-battantes bois, double vitrage	très bonne

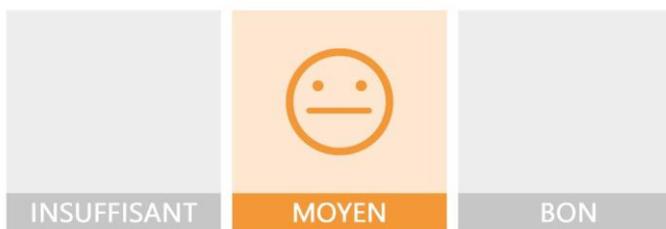
### Confort d'été (hors climatisation)\*

Les caractéristiques de votre logement améliorant le confort d'été :

logement traversant

fenêtres équipées de volets extérieurs

toiture isolée

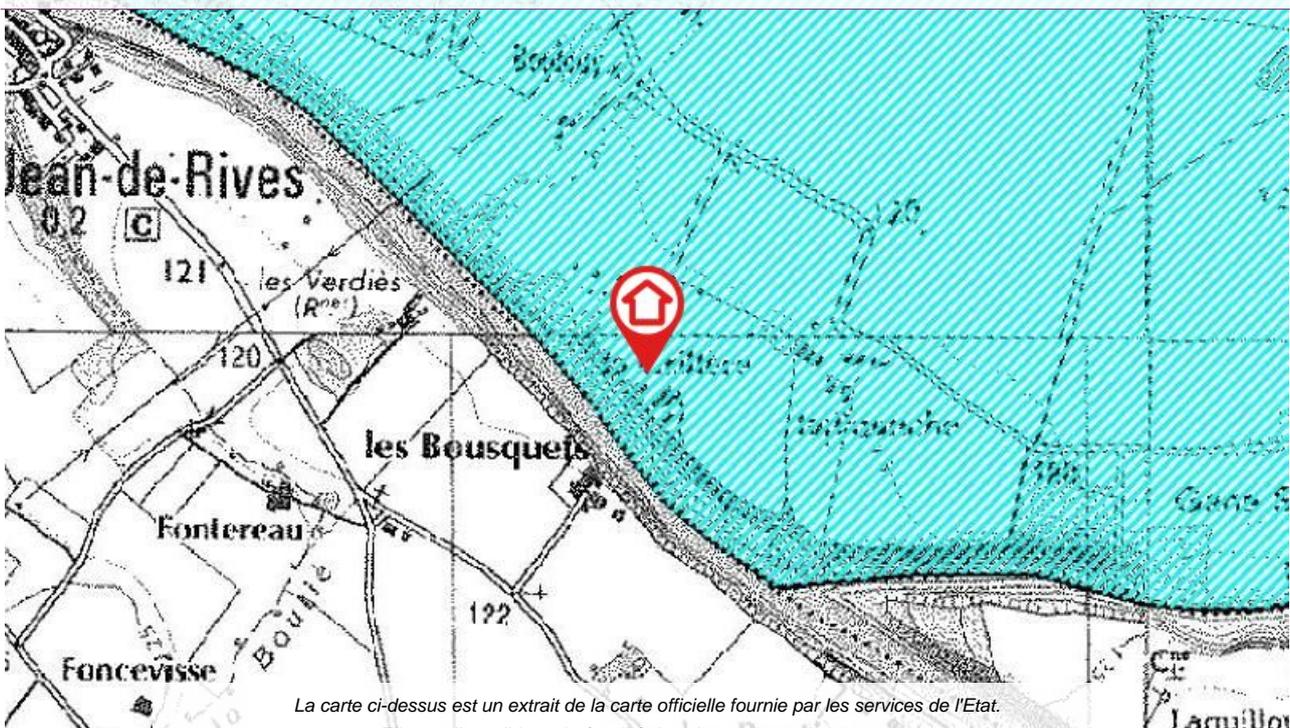
## Mouvement de terrain

\* L'immeuble est situé dans le périmètre d'une zone à risques

La carte ci-dessus est un extrait de la carte officielle fournie par les services de l'Etat.  
Elle est disponible en intégralité dans les annexes de ce rapport.
