Résumé de l'expertise n° 23/SOL/5590

Adresse : **71 AVENUE HENRI BARBUSSE**

Rapport de mission de repérage des matériaux et produits contenant de l'amiante pour l'établissement du constat établi à l'occasion de la vente d'un immeuble bâti (Listes A et B de l'annexe 13-9 du Code de la Santé publique)

Numéro de dossier : 23/SOL/5590
Date du repérage : 19/06/2023

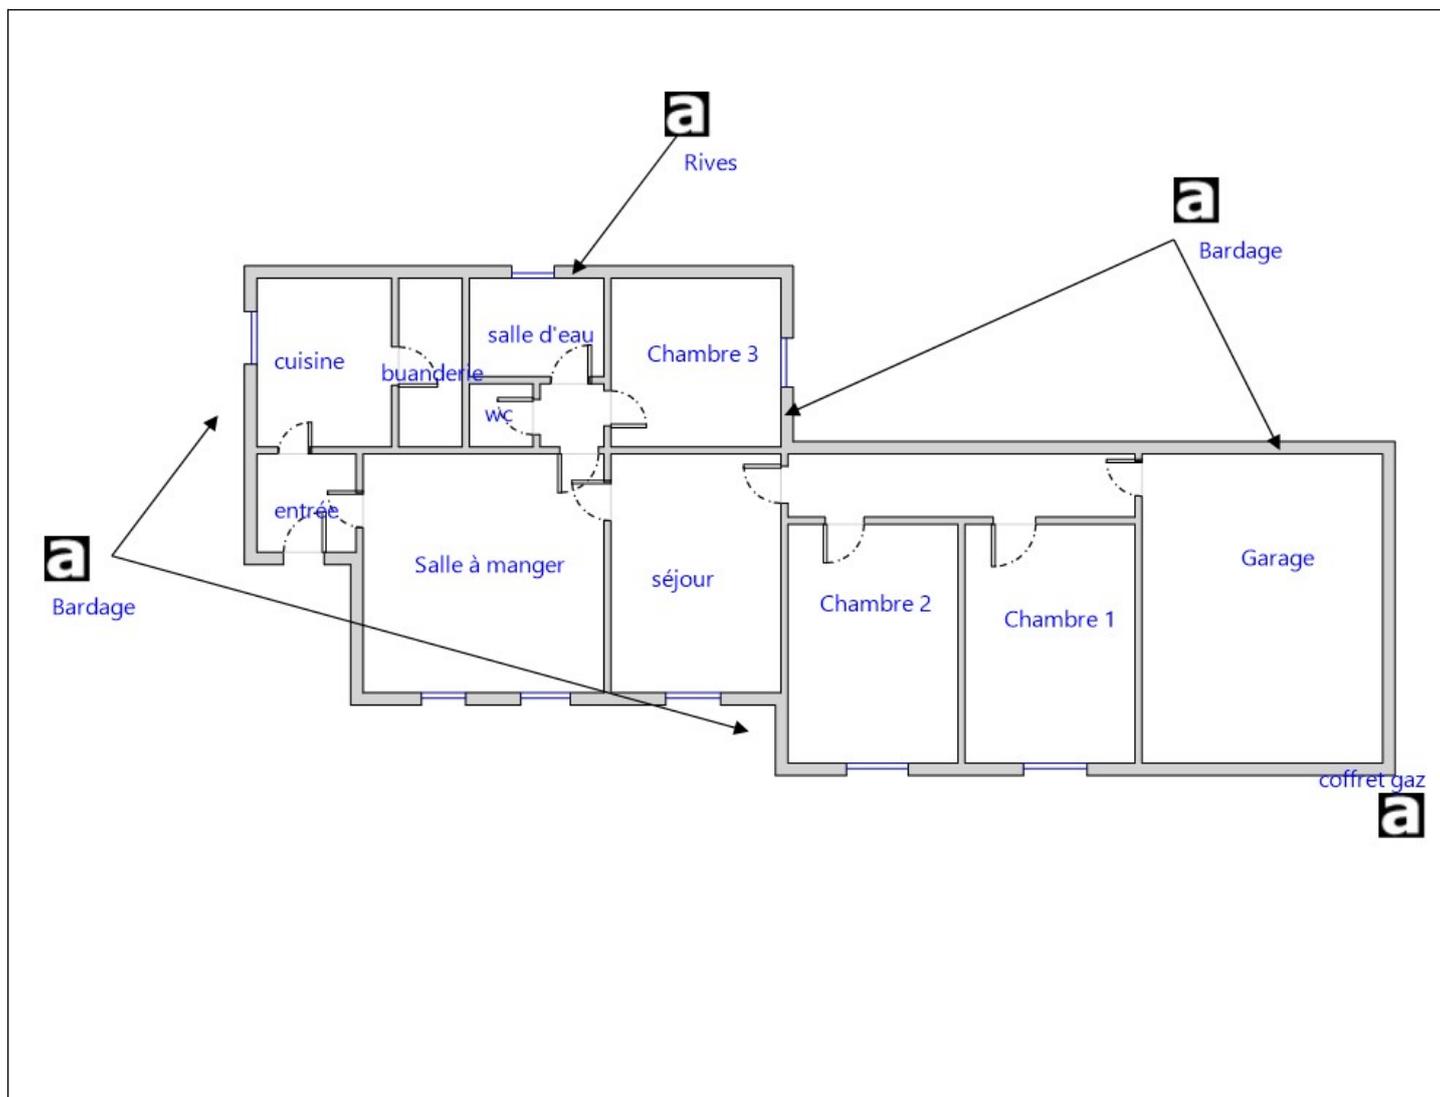
7.1 - Annexe - Schéma de repérage

Localisation	Identifiant + Description	Conclusion (justification)	Etat de conservation** et préconisations*
abords immédiats	Identifiant: ZPSO-002 Description: Élément en fibres-ciment (coffret gaz)	Présence d'amiante (Sur jugement de l'opérateur)	Matériau dégradé (étendue ponctuelle) Résultat EP** Préconisation : Il est recommandé de réaliser une évaluation périodique. Recommandation : surveillance
façade	Identifiant: ZPSO-001 Description: Ardoise en fibro ciment Liste selon annexe.13-9 du CSP: B	Présence d'amiante (Sur jugement de l'opérateur)	Matériau dégradé (étendue ponctuelle) Résultat EP** Préconisation : Il est recommandé de réaliser une évaluation périodique. Recommandation : surveillance

Localisation	Identifiant + Description	Conclusion (justification)	Etat de conservation** et préconisations*
Toiture	Identifiant: ZPSO-003 Description: Élément complémentaire de toiture (rives,)	Présence d'amiante (Sur jugement de l'opérateur)	Matériau dégradé (étendue ponctuelle) Résultat EP** Préconisation : Il est recommandé de réaliser une évaluation périodique. Recommandation : Surveillance

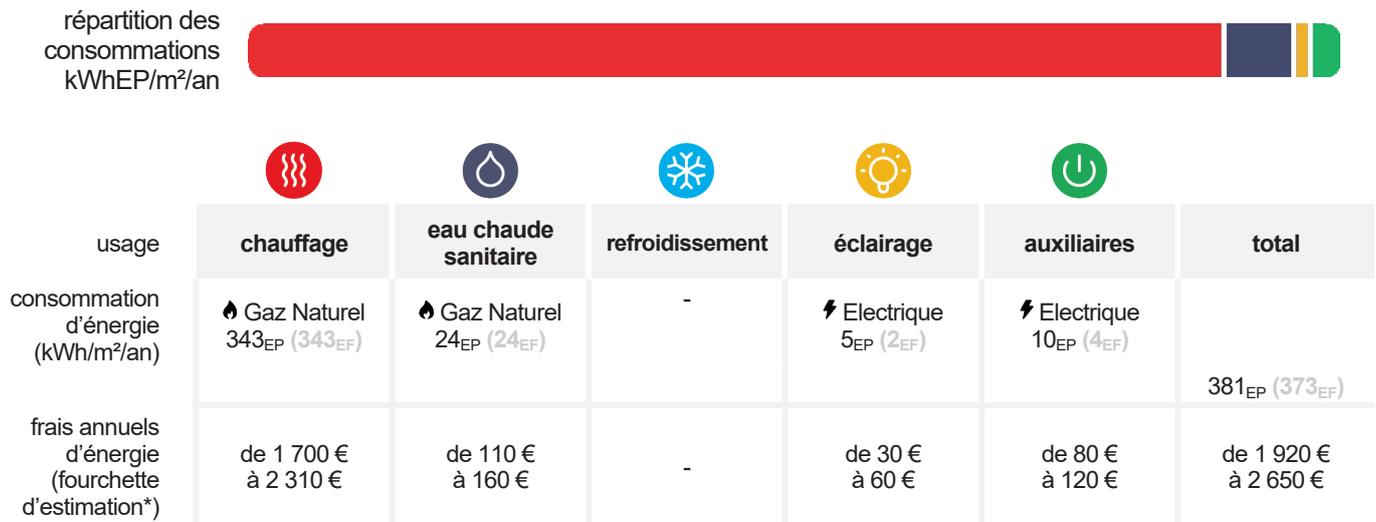
Montants et consommations annuels d'énergie

Conventionnellement, ces chiffres sont donnés pour une température de chauffage de 19° réduite à 16°C la nuit ou en cas d'absence du domicile, une climatisation réglée à 28° (si présence de clim), et une consommation d'eau chaude standardisée par personne et par jour. (102 l par jour).

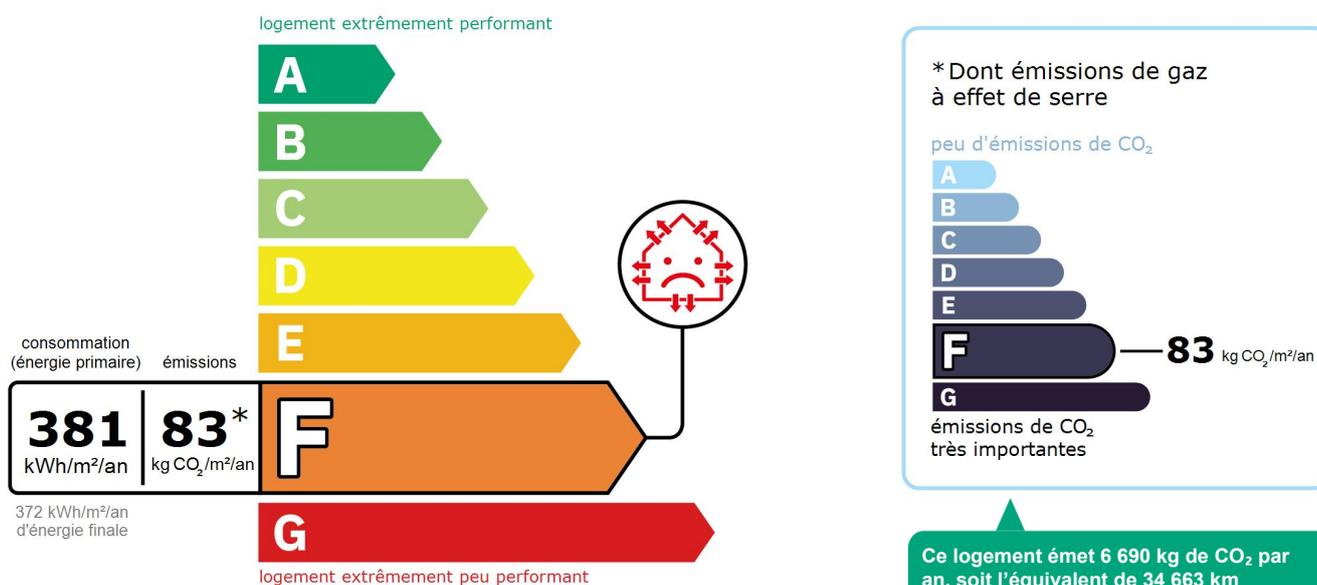
Performance énergétique et climatique

Le niveau de consommation énergétique dépend de l'isolation du logement et de la performance des équipements. Pour l'améliorer, voir pages 4 à 6

Ce logement émet 6 690 kg de CO₂ par an, soit l'équivalent de 34 663 km parcourus en voiture. Le niveau d'émissions dépend principalement des types d'énergies utilisées (bois, électricité, gaz, fioul, etc.)
