## Dossier Technique Immobilier

Numéro de dossier : 2023YLO01067  
Date du repérage : 09/06/2023

Désignation du ou des bâtiments
<p><i>Localisation du ou des bâtiments :</i> Département : ... <b>Haute-Garonne</b> Adresse : ..... <b>Rue du Pic du Gar</b> Commune : ..... <b>31800 VILLENEUVE DE RIVIERE</b> <b>Section cadastrale : AA, Parcelle(s) n° : 19</b></p> <p>Désignation et situation du ou des lot(s) de copropriété : <b>, Lot numéro Non communiqué</b></p> <p>Périmètre de repérage : <b>Maison et Annexes</b></p>

## Résumé de l'expertise n° 2023YL001067

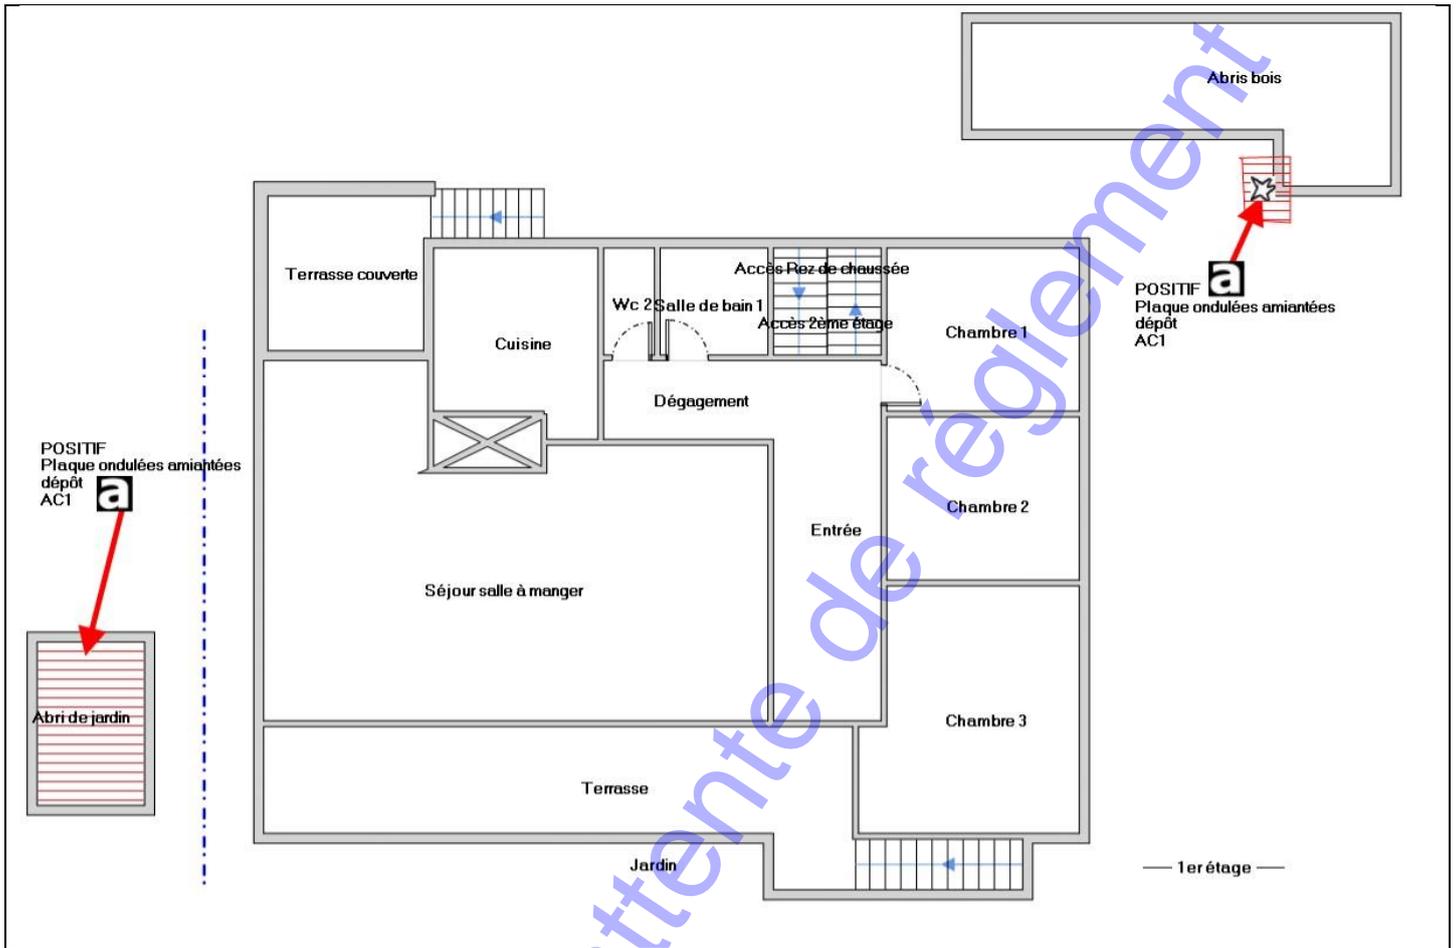
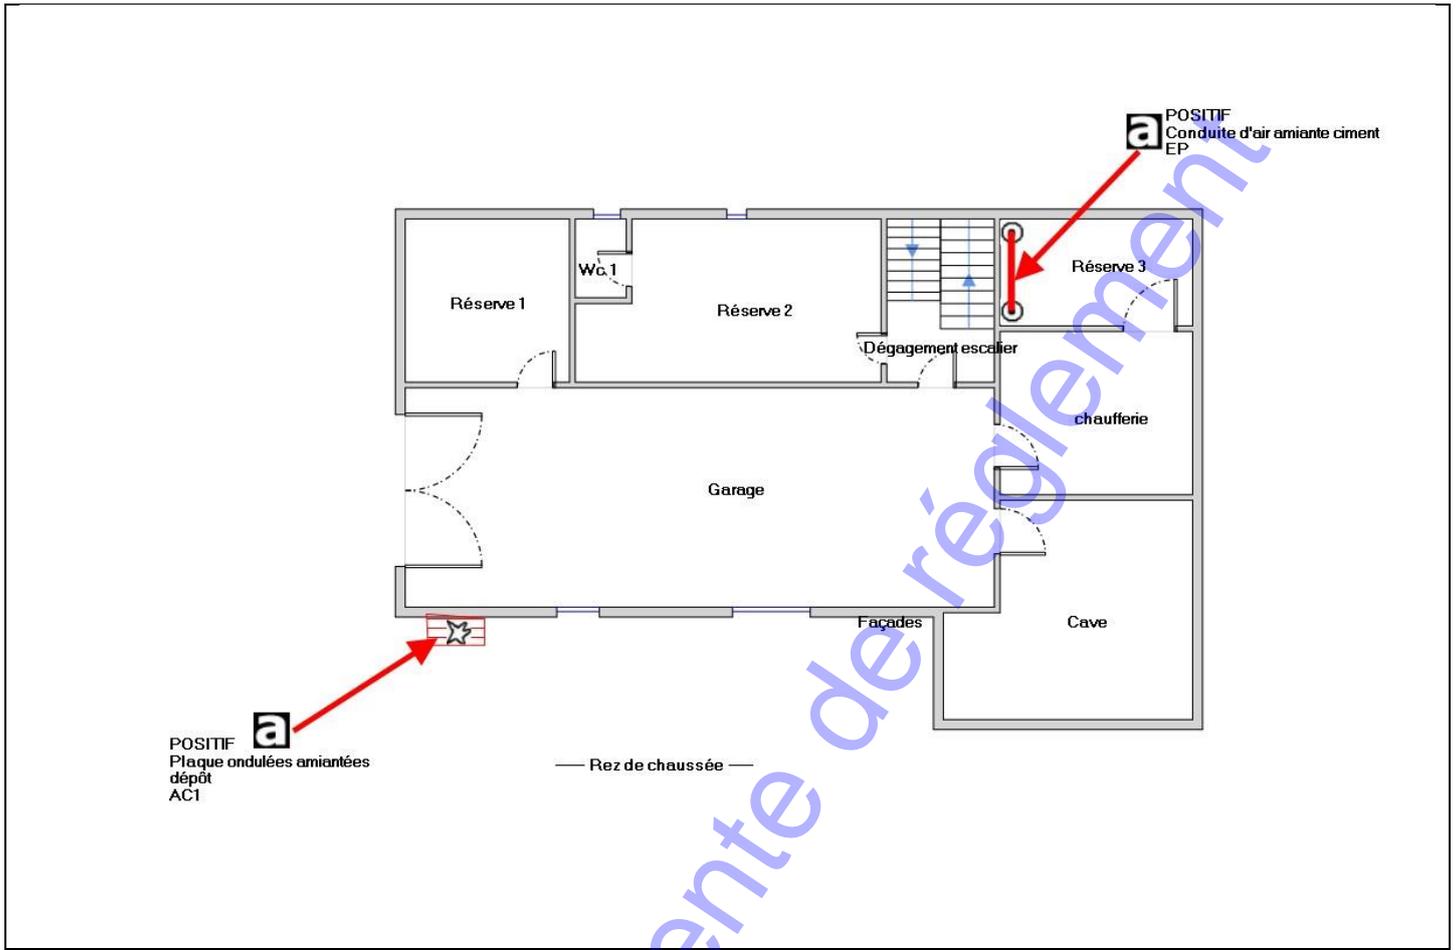
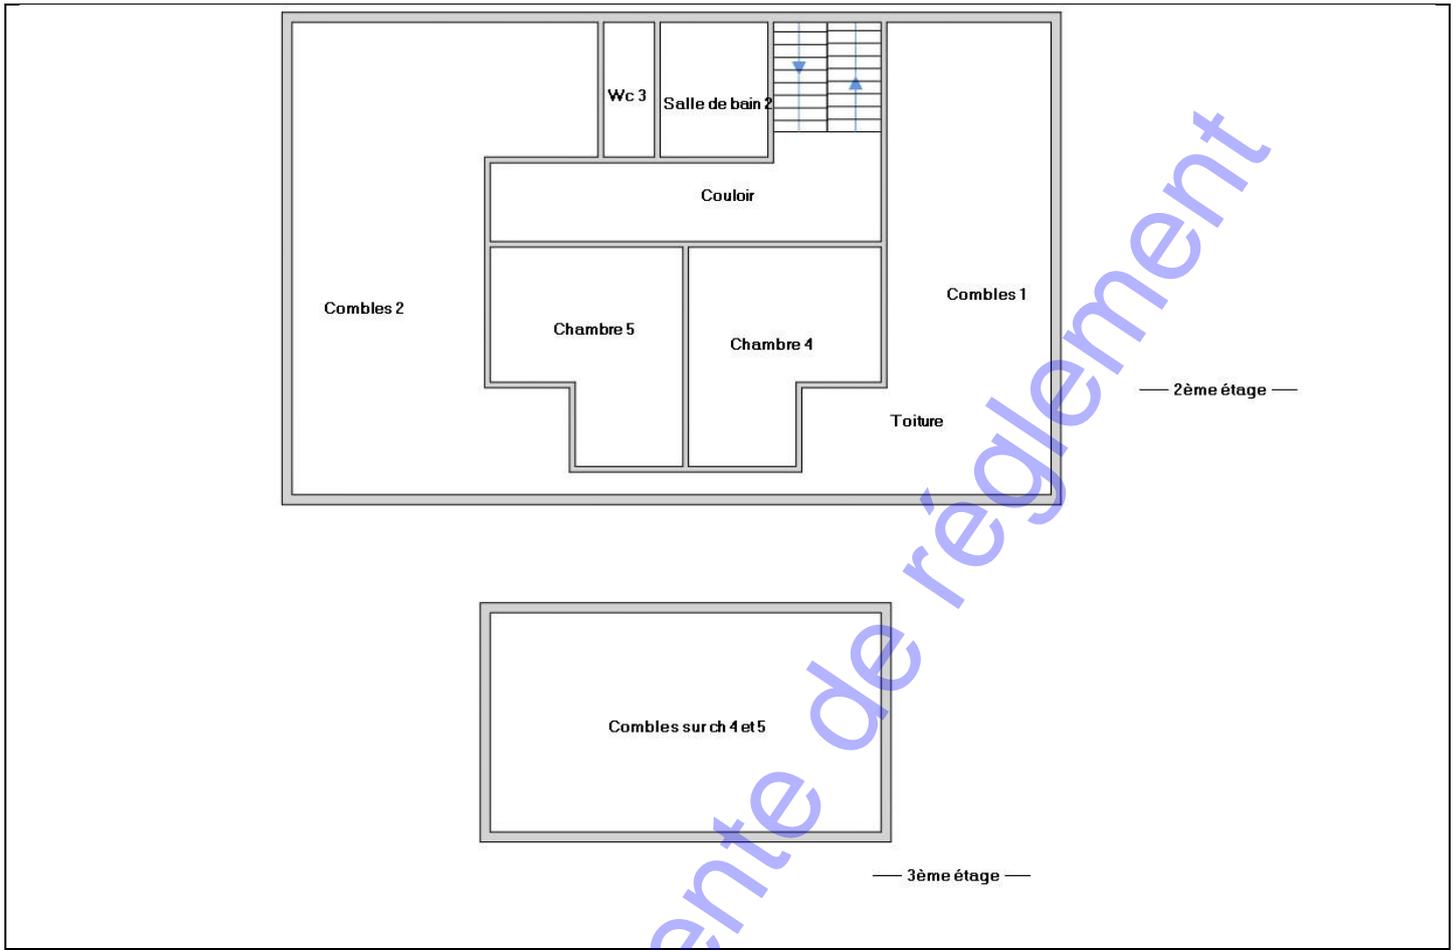
7.1 - Annexe - Schéma de repérage

Conduit en fibro-ciment		Dalles de sol	<p>Nom du propriétaire :  <b>Rép par Mme DESRAME Genviève -</b>  <b>Indivision DESRAME MONTAZEAUD</b>                      Adresse du bien :  <b>Rue du Pic du Gar</b>  <b>31800</b>  <b>VILLENEUVE DE RIVIERE</b></p>
	Conduit autre que fibro-ciment		Carrelage	
	Brides		Colle de revêtement	
	Dépôt de Matériaux contenant de l'amiante		Dalles de faux-plafond	
	Matériau ou produit sur lequel un doute persiste		Toiture en fibro-ciment	
	Présence d'amiante		Toiture en matériaux composites

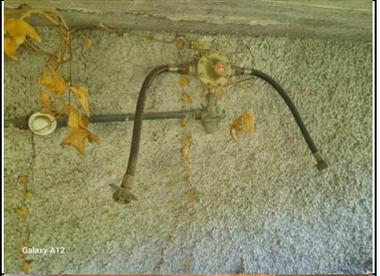
Points de contrôle <sup>(3)</sup> (selon la norme)	Anomalies observées (A1 <sup>(4)</sup> , A2 <sup>(5)</sup> , DGI <sup>(6)</sup> , 32c <sup>(7)</sup> )	Libellé des anomalies et recommandations	Photos
C.6 - 7d4 Lyres GPL	A1	La date limite d'utilisation de la lyre GPL en caoutchouc armé n'est pas lisible ou est dépassée.  <b>Remarques :</b> La date limite d'utilisation de la lyre GPL est dépassée ; Faire intervenir un installateur gaz qualifié pour remplacer la lyre GPL

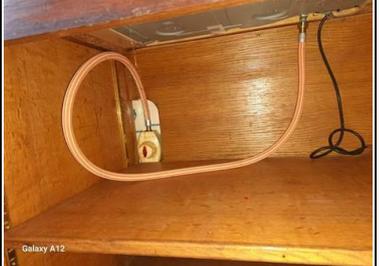
C.10 - 14 Raccordement en gaz des appareils par tuyaux non rigides	A1	La date limite d'utilisation du tuyau d'alimentation n'est pas lisible ou est dépassée. (Table de cuisson Faure)  <b>Remarques :</b> (Cuisine) La date limite d'utilisation du tuyau non rigide est dépassée ; Faire intervenir un installateur gaz qualifié afin de remplacer le tuyau existant par un tuyau neuf

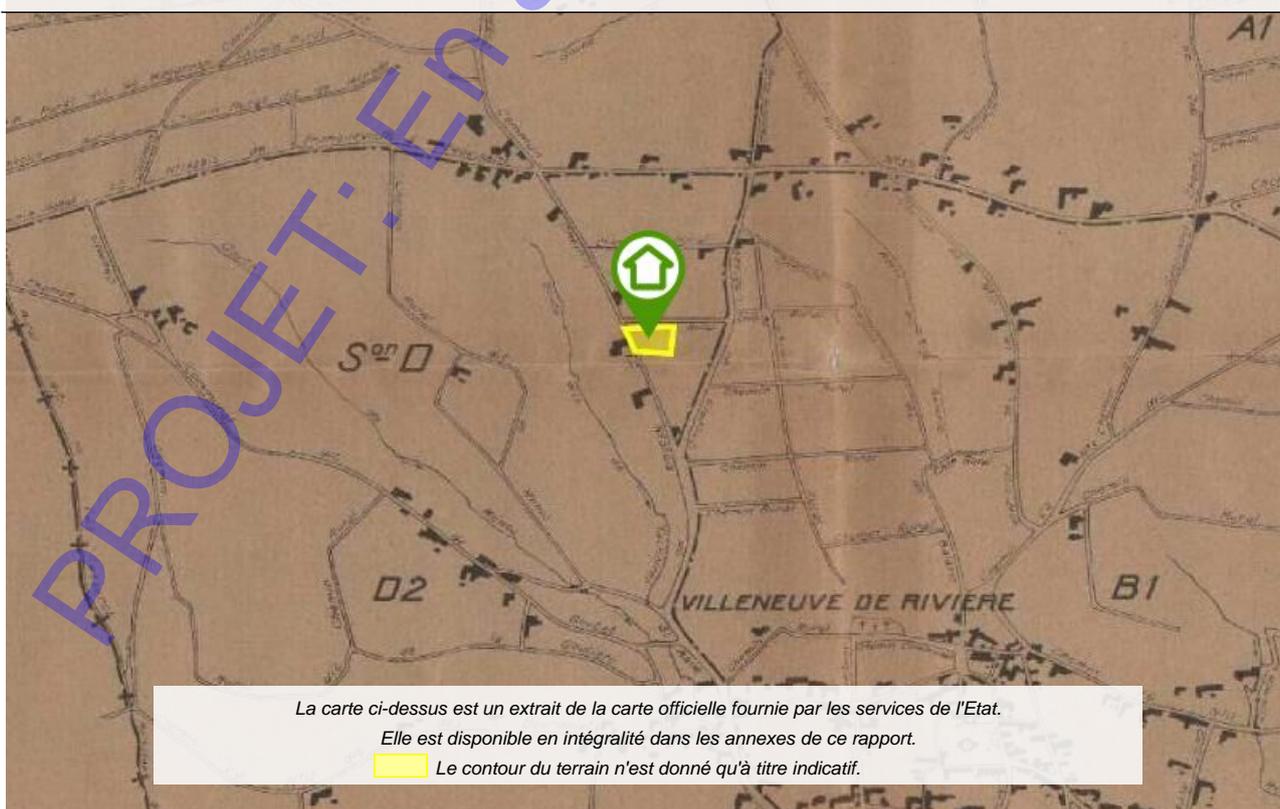
## Inondation

PPRn Inondation, prescrit le 09/05/2019 (multirisque)

## Non concerné\*

\* L'immeuble n'est pas situé dans le périmètre d'une zone à risques

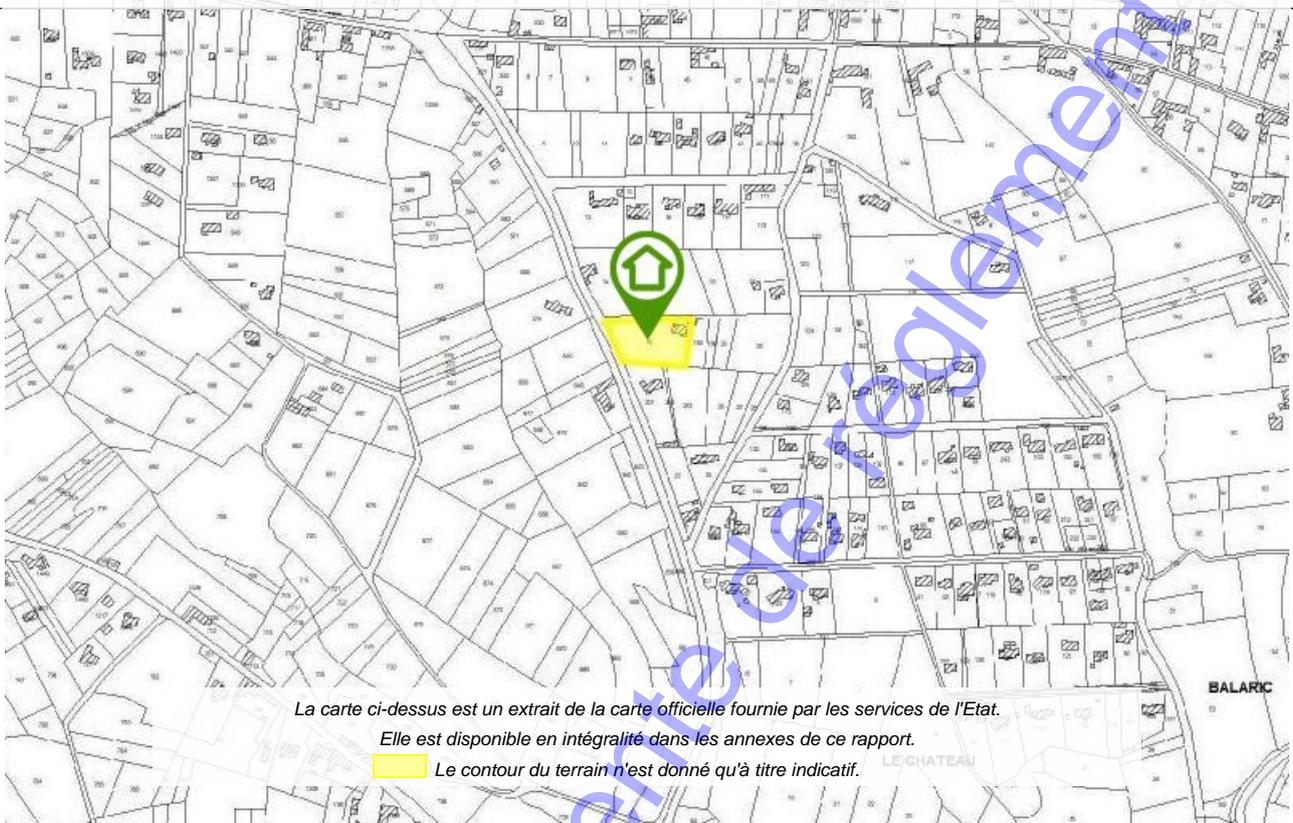
## Mouvement de terrain

PPRn Glissement de terrain, prescrit le 09/05/2019 (multirisque)

## Non concerné\*

\* L'immeuble n'est pas situé dans le périmètre d'une zone à risques
