**M. et Mme GABARRE**

7 Rue Saint Roch

## DOSSIER DE DIAGNOSTICS TECHNIQUES

N° de dossier : **2023-GABARRE**

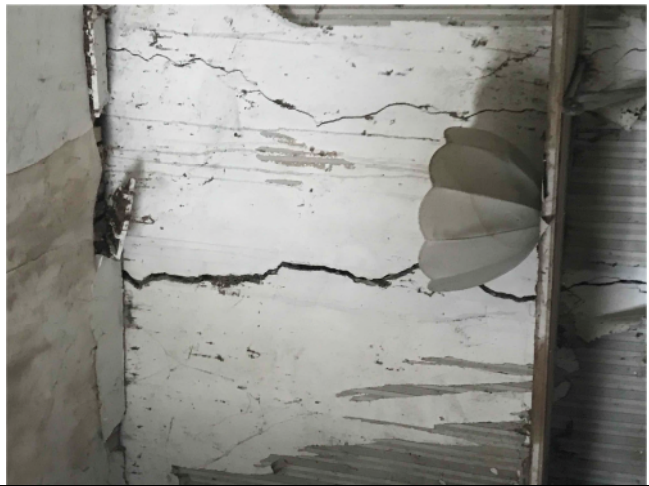
Photographie n°1	Photographie n°2

Fissure mur dépendance 2	Trace ancienne insectes larves xylophages solives bois
Photographie n°3

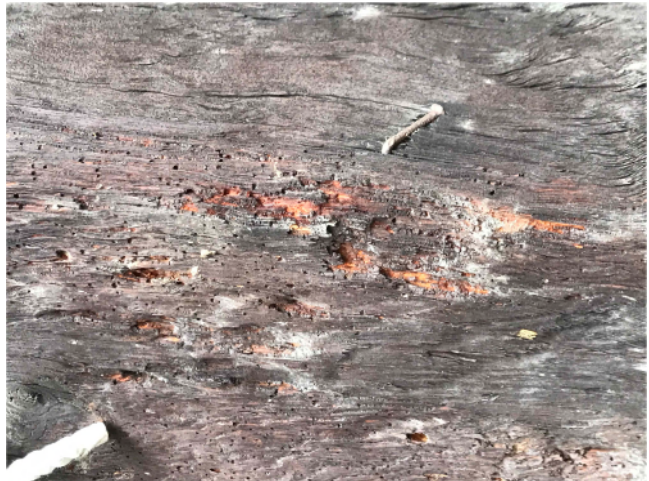
Trace ancienne insectes larves xylophages

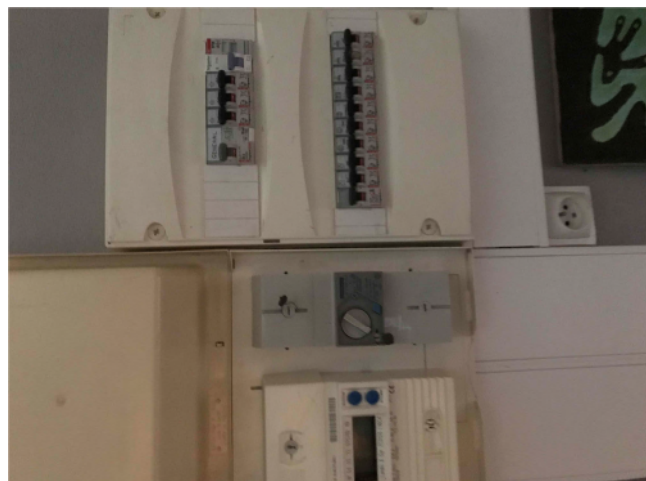
**Photo Photographie n°1**

Tableau de repartition entrée

il est important de vérifier le serrage des conducteurs du tableau de répartition régulièrement .

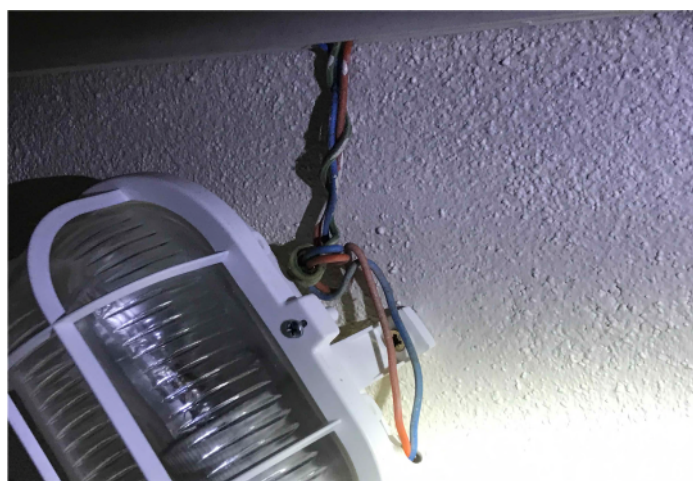
**Photo Photographie n°2**

Conducteurs non protégés luminaire toilette
