Dossier Technique Immobilier

Numéro de dossier : 23/342
Date du repérage : 28/03/2023

Département : ... **Hautes-Pyrénées**
Adresse : **24 route principale**
Commune : **65230 BETPOUY**
Section cadastrale A, Parcelle(s) n°
272-276-453-455

Résumé de l'expertise n° 23/342

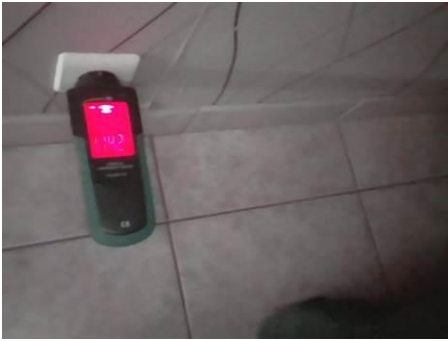
Photo PhEle001

Libellé de l'anomalie : B3.3.1 d La valeur de la résistance de la prise de terre n'est pas adaptée au courant différentiel résiduel (sensibilité) du ou des dispositifs différentiels protégeant l'ensemble de l'installation électrique.
