DOSSIER DE DIAGNOSTICS TECHNIQUES

Référence : JOVENAUX 75766 26.04.23

Maison individuelle
- 46 chemin de Lasbordes
65350 CASTELVIEILH

RAPPORT N° JOVENAUX 75766 26.04.23

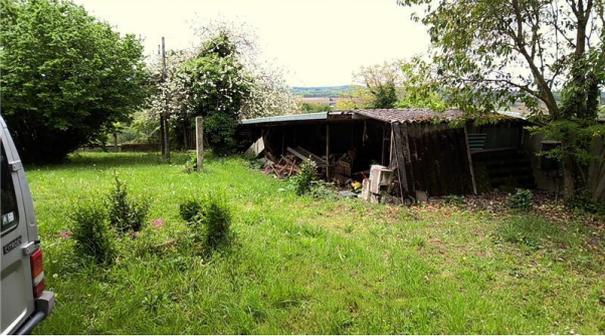
N°	Local / partie d'immeuble	Etage	Visitée	Justification
19	<p data-bbox="411 297 576 320">Abri de jardin n°1</p>

N° Local	Local	Etage	Elément	Zone	Matériau / Produit	Liste	Méthode	Etat de dégradation	Photo
19	Abri de jardin n°1	Annexe	Plafond	Plafond	Plaques ondulées fibre-ciment	B	Jugement personnel	Matériaux non dégradé

Plaques	Sol	Fibre-ciment	B	Jugement personnel	Matériaux non dégradé

- a)** contrôler périodiquement que l'état de dégradation des matériaux et produits concernés ne s'aggrave pas, et, le cas échéant, que leur protection demeure en bon état de conservation ;
- b)** rechercher, le cas échéant, les causes de dégradation et prendre les mesures appropriées pour les supprimer.

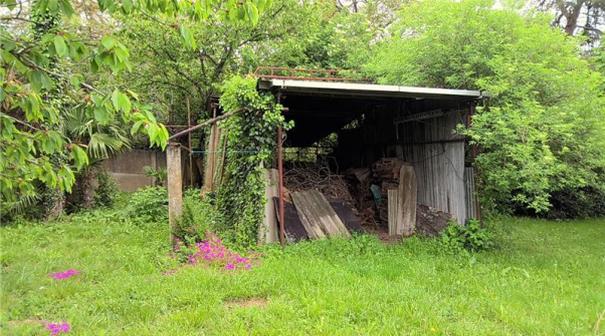
Annexe	OUI	
20	<p data-bbox="411 824 576 846">Abri de jardin n°2</p>

20	Abri de jardin n°2	Annexe	Plaques	Sol	Fibre-ciment	B	Jugement personnel	Matériaux non dégradé

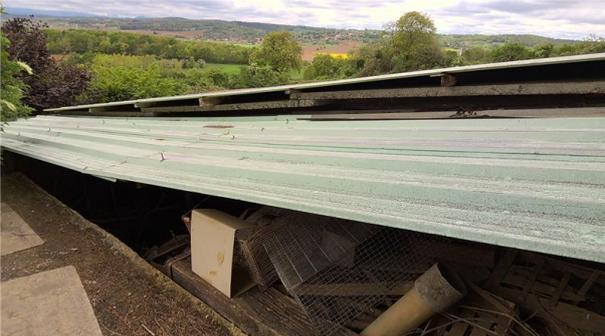
Annexe	OUI	
21	<p data-bbox="411 1350 576 1373">Abri de jardin n°3</p>

21	Abri de jardin n°3	Annexe	Plaques	Sol	Fibre-ciment	B	Jugement personnel	Matériaux non dégradé

Conduit x2	Sol	Fibre-ciment	B	Jugement personnel	Matériaux non dégradé

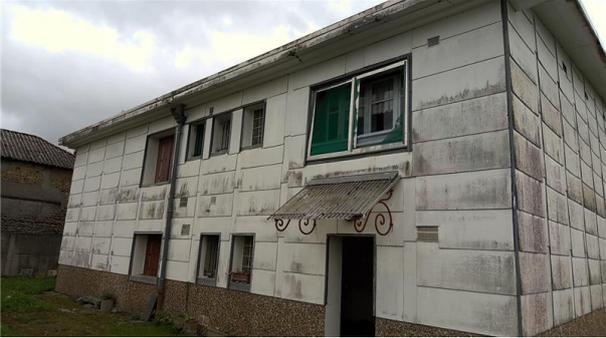
N°	Local / partie d'immeuble	Etage	Visitée	Justification
22	<p>Bâtiment</p>

22	Bâtiment	Extérieur	Mur de façade - EST	Murs	Bardage Fibre-ciment	B	Jugement personnel	Matériaux non dégradé

Mur de façade - OUEST	Murs	Bardage Fibre-ciment	B	Jugement personnel	Matériaux non dégradé

N° Local	Local	Etage	Elément	Zone	Matériau / Produit	Liste	Méthode	Etat de dégradation	Photo
			Mur de façade - SUD	Murs	Bardage Fibre-ciment	B	Jugement personnel	Matériaux non dégradé

Mur de façade - NORD	Murs	Bardage Fibre-ciment	B	Jugement personnel	Matériaux non dégradé

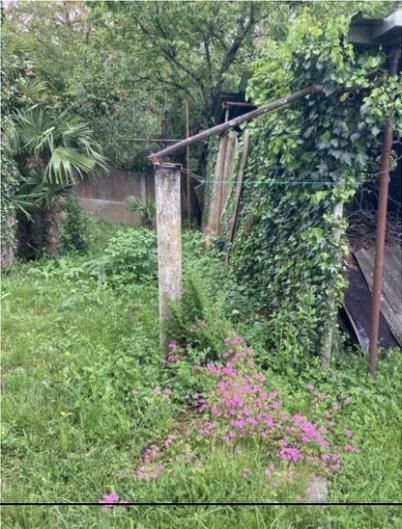
Extérieur	OUI	
23	Combles	2ème	OUI	
24	<p>Terrain</p>

24	Terrain	RDC	Plaques, conduits, etc...	Sol	Fibre-ciment	B	Jugement personnel	Matériaux non dégradé

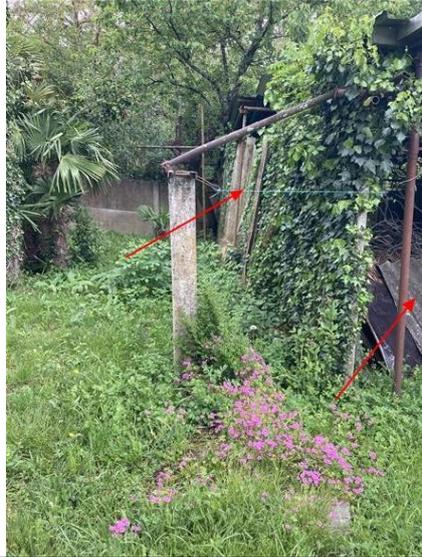
ELEMENT : Plaques

Nom du client	Numéro de dossier	Pièce ou local
JOVENAUX	JOVENAUX 75766 26.04.23	Annexe - Abri de jardin n°2
Matériau	Date de prélèvement	Nom de l'opérateur
Fibre-ciment		FORT Damien
Localisation		
Plaques - Sol		
Résultat amiante		
Présence d'Amiante ()		
Résultat de la grille d'évaluation		
Evaluation périodique

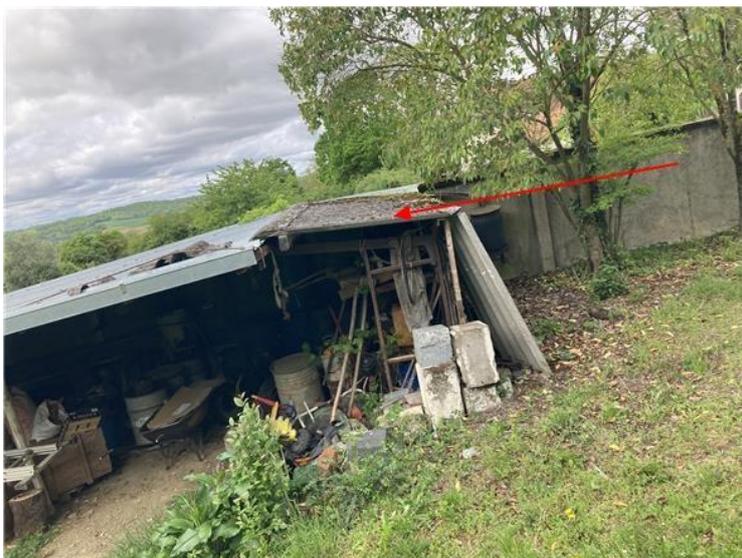
ELEMENT : Plafond

Nom du client	Numéro de dossier	Pièce ou local
JOVENAUX	JOVENAUX 75766 26.04.23	Annexe - Abri de jardin n°1
Matériau	Date de prélèvement	Nom de l'opérateur
Plaques ondulées fibre-ciment		FORT Damien
Localisation		
Plafond - Plafond		
Résultat amiante		
Présence d'Amiante ()		
Résultat de la grille d'évaluation		
Evaluation périodique

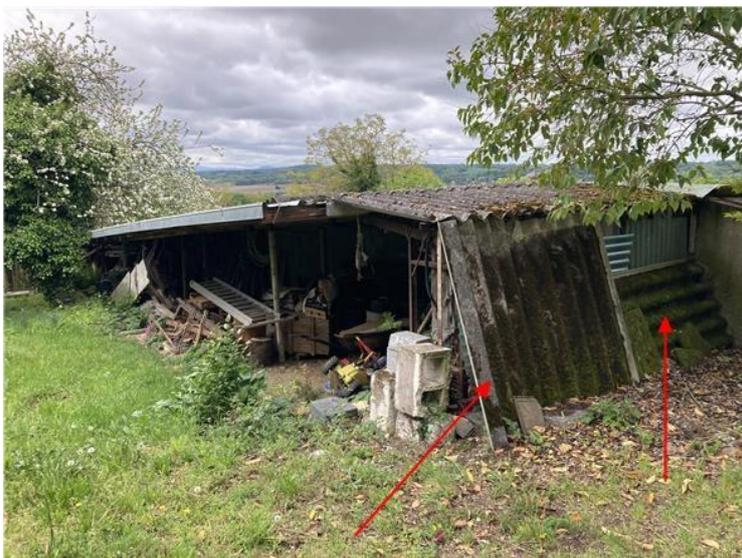
ELEMENT : Plaques

Nom du client	Numéro de dossier	Pièce ou local
JOVENAUX	JOVENAUX 75766 26.04.23	Annexe - Abri de jardin n°1
Matériau	Date de prélèvement	Nom de l'opérateur
Fibre-ciment		FORT Damien
Localisation		
Plaques - Sol		
Résultat amiante		
Présence d'Amiante ()		
Résultat de la grille d'évaluation		
Evaluation périodique

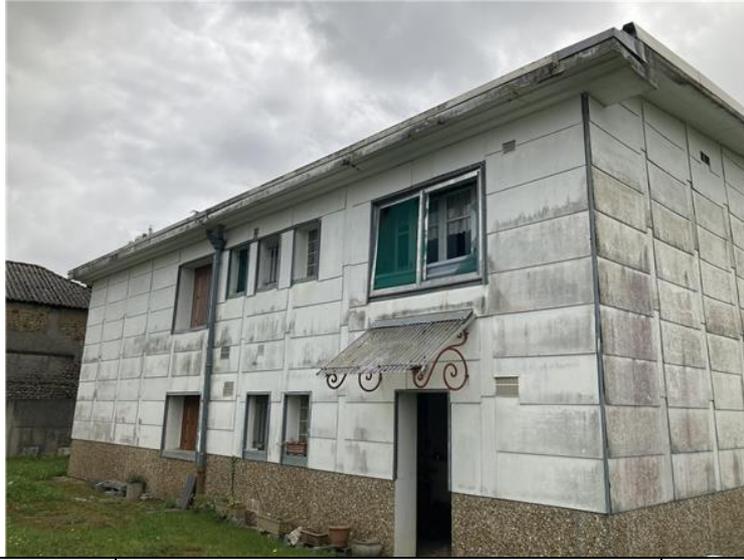
ELEMENT : Mur de façade - NORD

Nom du client	Numéro de dossier	Pièce ou local
JOVENAUX	JOVENAUX 75766 26.04.23	Extérieur - Bâtiment
Matériau	Date de prélèvement	Nom de l'opérateur
Bardage Fibre-ciment		FORT Damien
Localisation		
Mur de façade - NORD - Murs		
Résultat amiante		
Présence d'Amiante ()		
Résultat de la grille d'évaluation		
Evaluation périodique

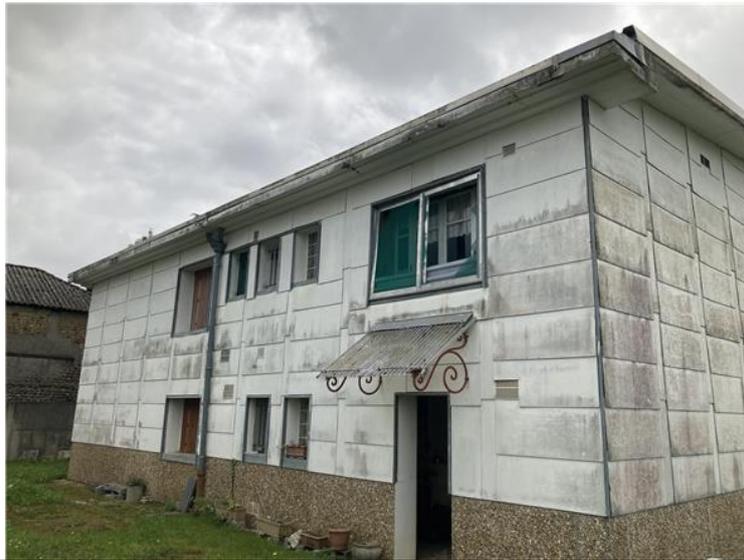
ELEMENT : Mur de façade - SUD

Nom du client	Numéro de dossier	Pièce ou local
JOVENAUX	JOVENAUX 75766 26.04.23	Extérieur - Bâtiment
Matériau	Date de prélèvement	Nom de l'opérateur
Bardage Fibre-ciment		FORT Damien
Localisation		
Mur de façade - SUD - Murs		
Résultat amiante		
Présence d'Amiante ()		
Résultat de la grille d'évaluation		
Evaluation périodique

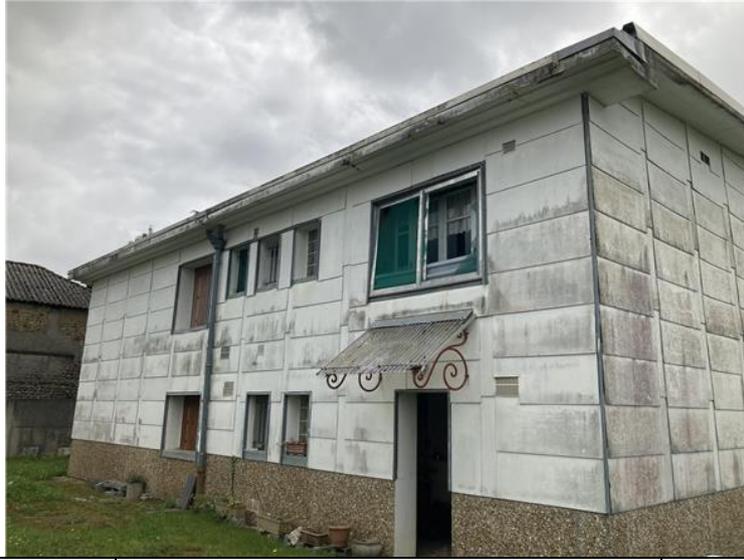
ELEMENT : Mur de façade - EST

Nom du client	Numéro de dossier	Pièce ou local
JOVENAUX	JOVENAUX 75766 26.04.23	Extérieur - Bâtiment
Matériau	Date de prélèvement	Nom de l'opérateur
Bardage Fibre-ciment		FORT Damien
Localisation		
Mur de façade - EST - Murs		
Résultat amiante		
Présence d'Amiante ()		
Résultat de la grille d'évaluation		
Evaluation périodique

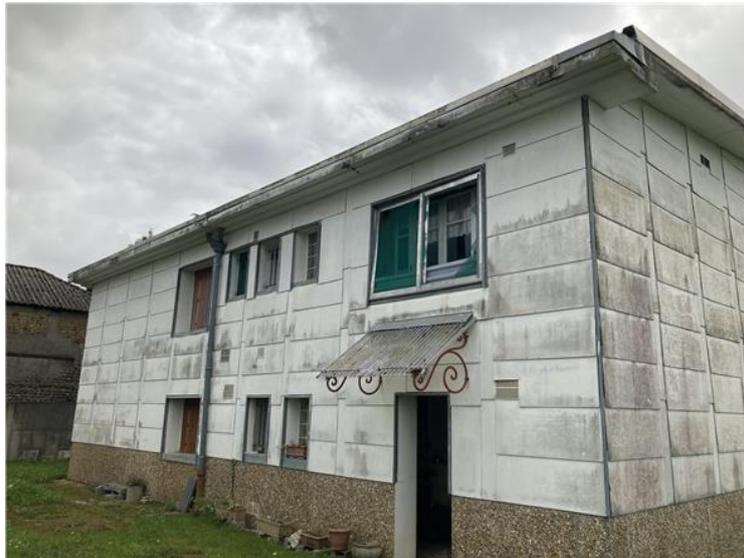
ELEMENT : Mur de façade - OUEST

Nom du client	Numéro de dossier	Pièce ou local
JOVENAUX	JOVENAUX 75766 26.04.23	Extérieur - Bâtiment
Matériau	Date de prélèvement	Nom de l'opérateur
Bardage Fibre-ciment		FORT Damien
Localisation		
Mur de façade - OUEST - Murs		
Résultat amiante		
Présence d'Amiante ()		
Résultat de la grille d'évaluation		
Evaluation périodique

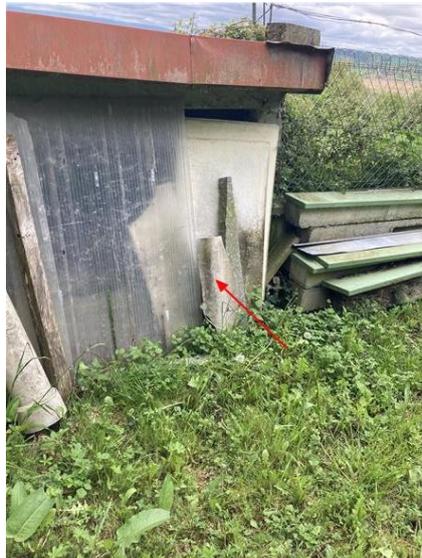
ELEMENT : Plaques

Nom du client	Numéro de dossier	Pièce ou local
JOVENAUX	JOVENAUX 75766 26.04.23	Annexe - Abri de jardin n°3
Matériau	Date de prélèvement	Nom de l'opérateur
Fibre-ciment		FORT Damien
Localisation		
Plaques - Sol		
Résultat amiante		
Présence d'Amiante ()		
Résultat de la grille d'évaluation		
Evaluation périodique

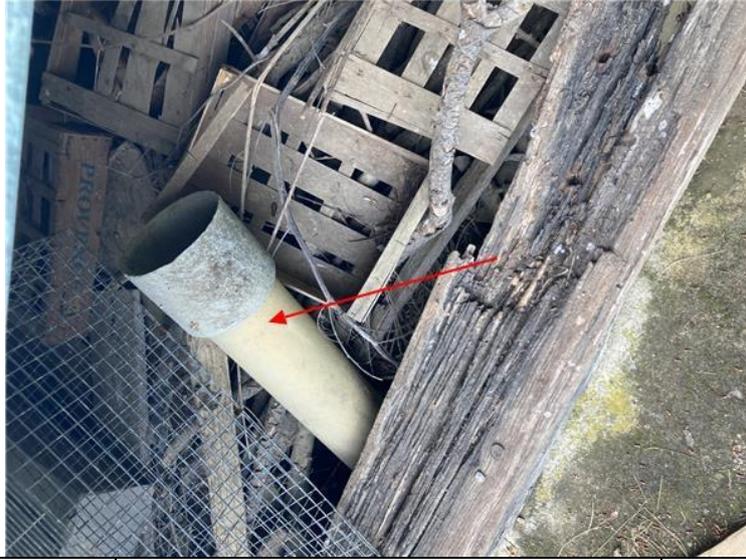
ELEMENT : Conduit x2

Nom du client	Numéro de dossier	Pièce ou local
JOVENAUX	JOVENAUX 75766 26.04.23	Annexe - Abri de jardin n°3
Matériau	Date de prélèvement	Nom de l'opérateur
Fibre-ciment		FORT Damien
Localisation		
Conduit x2 - Sol		
Résultat amiante		
Présence d'Amiante ()		
Résultat de la grille d'évaluation		
Evaluation périodique

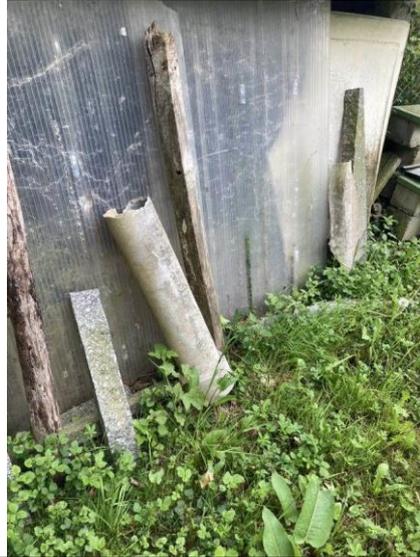
ELEMENT : Plaques, conduits,etc...

Nom du client	Numéro de dossier	Pièce ou local
JOVENAUX	JOVENAUX 75766 26.04.23	RDC - Terrain
Matériau	Date de prélèvement	Nom de l'opérateur
Fibre-ciment		FORT Damien
Localisation		
Plaques, conduits,etc... - Sol		
Résultat amiante		
Présence d'Amiante ()		
Résultat de la grille d'évaluation		
Evaluation périodique

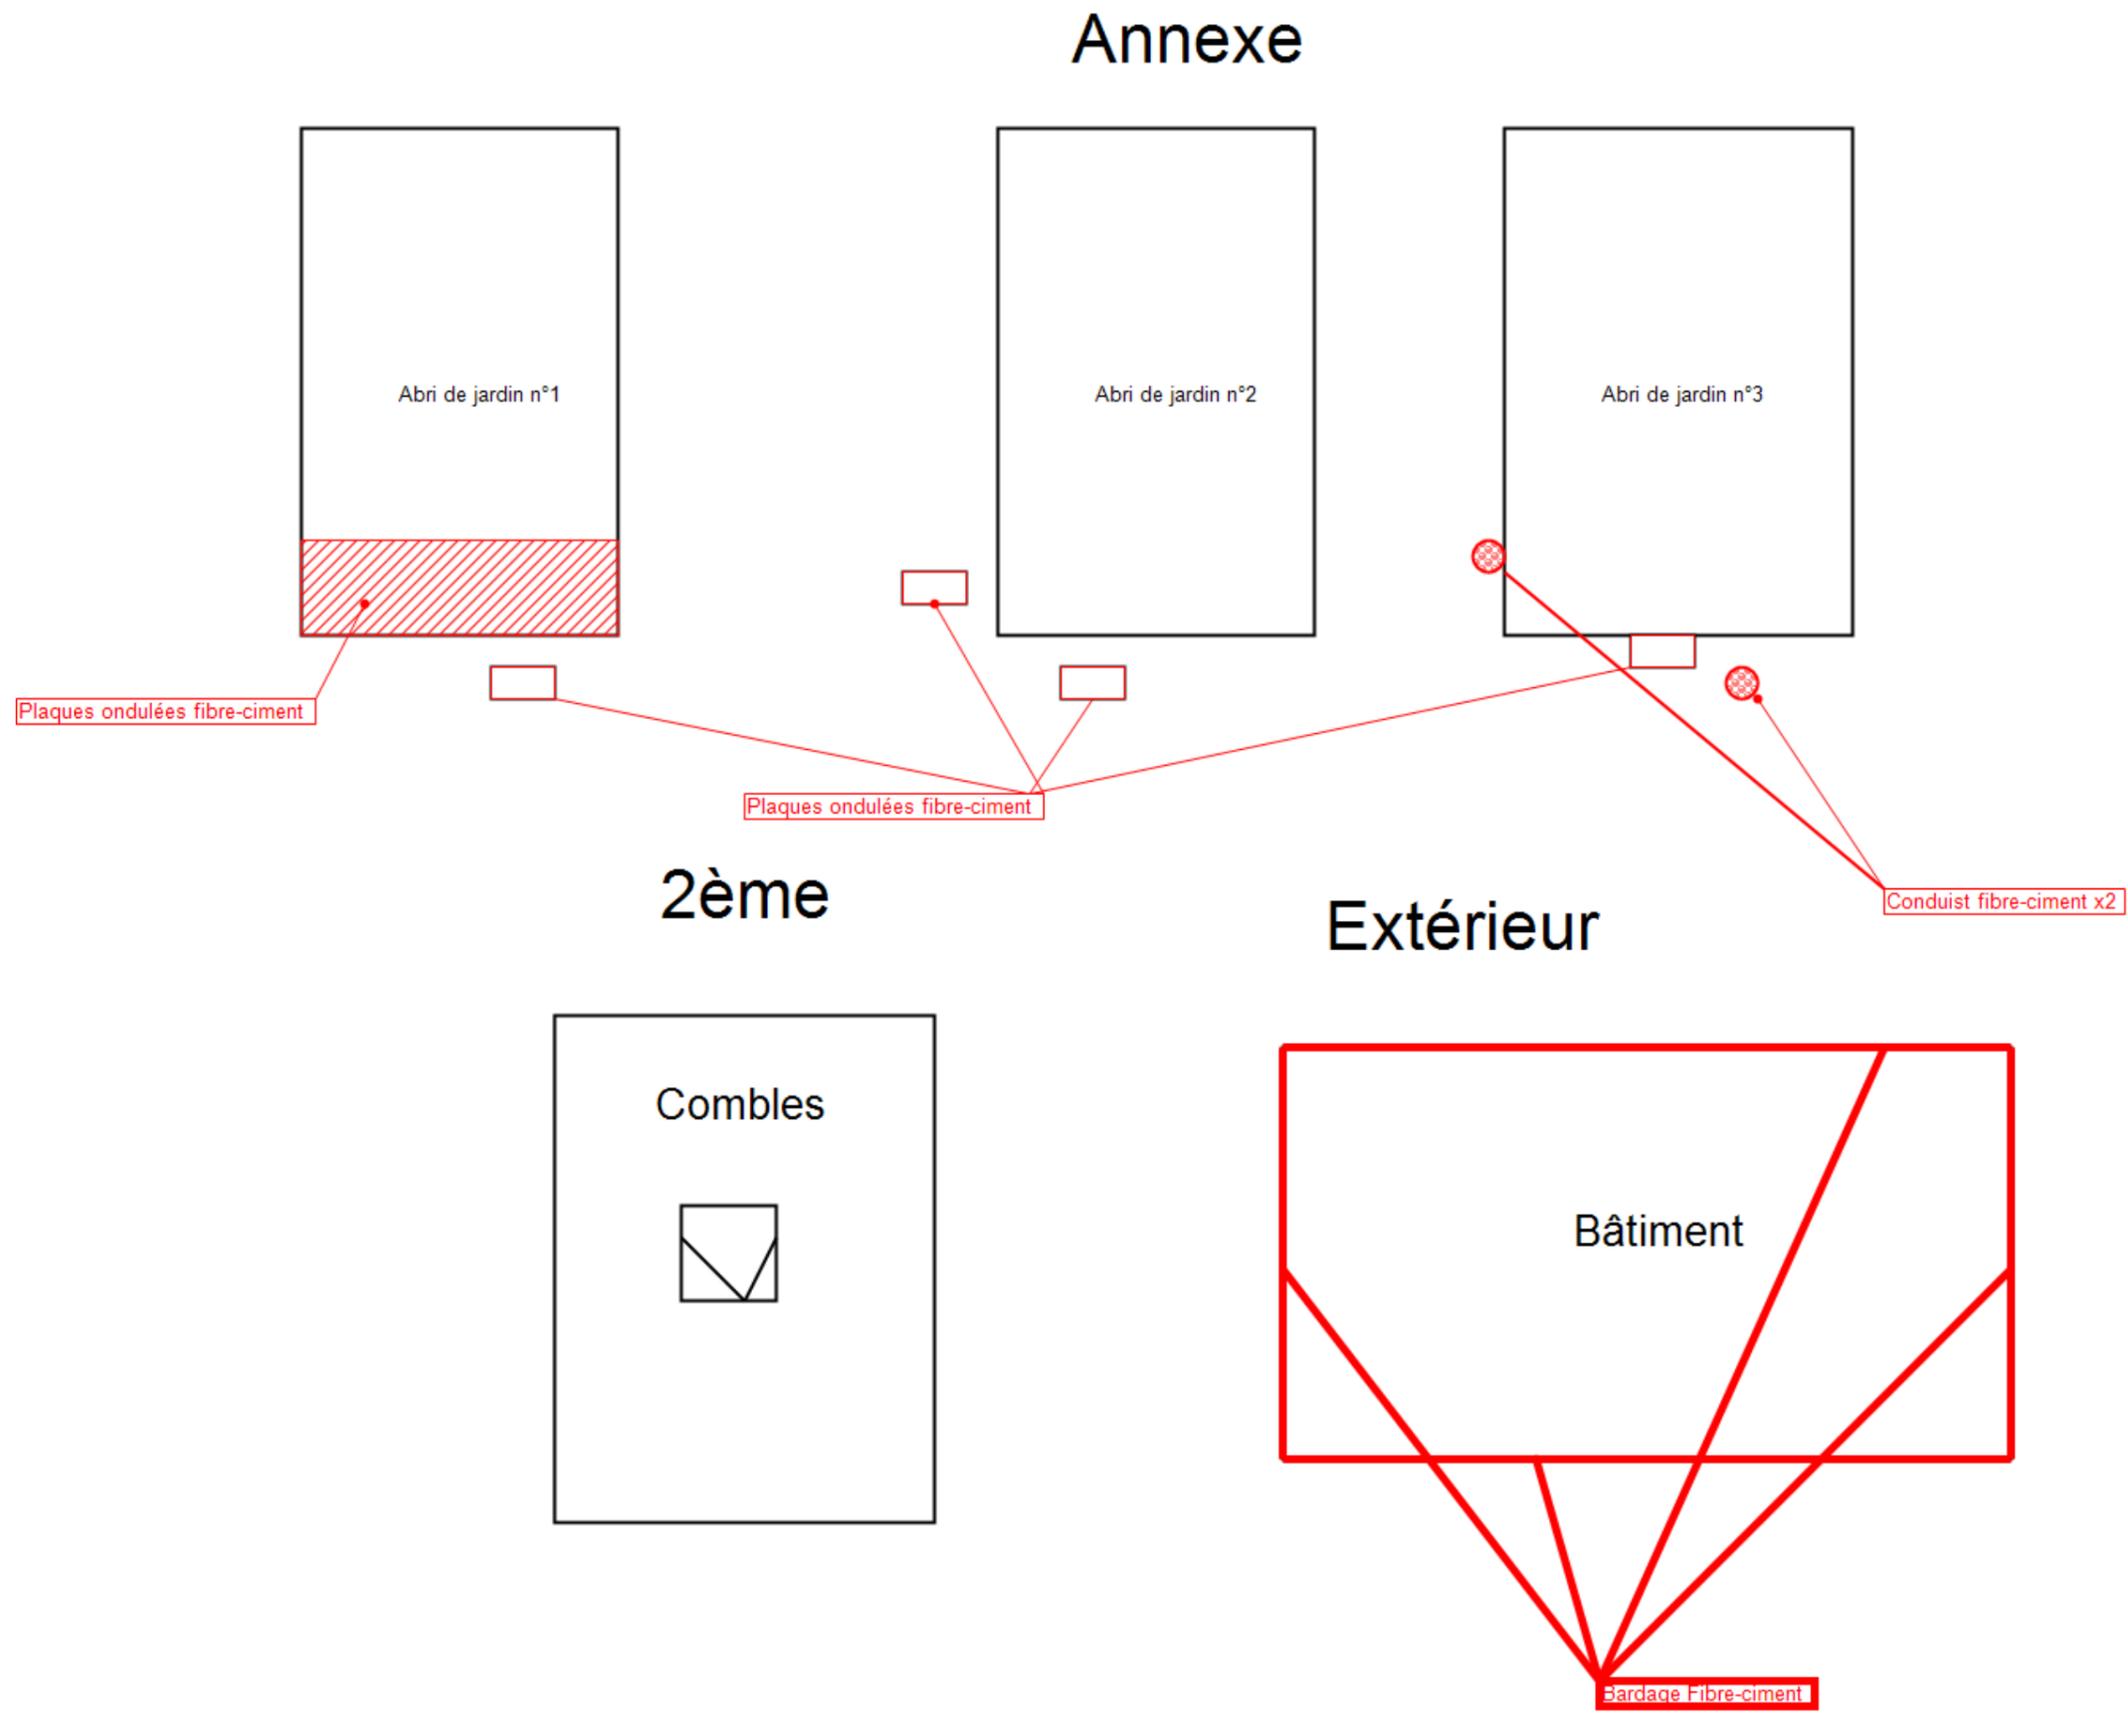
Planche de repérage des matériaux et produits contenant de l'amiante	
Client :	JOVENAUX Anne-Lise
N° dossier :	JOVENAUX 75766 26.04.23
N° planche :	2/2 Version : 0
Type :	Croquis
Date :	10/05/2023
Intervenant :	FORT Damien
Origine du plan :	Cabinet de diagnostics
Titre :	Annexes
Adresse :	46 chemin de Lasbordes 65350 CASTELVIEILH
Bât.- Niveau - Lot :	
Commentaire :	
<p> / / / Couverture contenant de l'amiante Element Amianté ● Conduit en amiante ciment </p> <p>Legende :</p>	
<p>Plan de masse :</p>

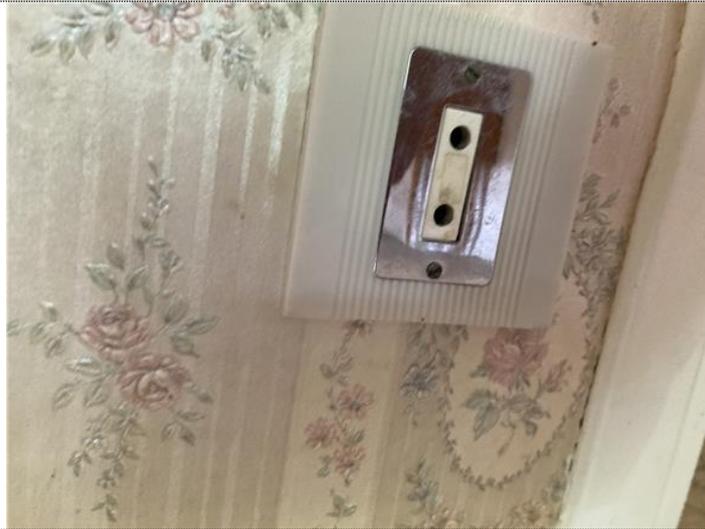
Point de contrôle N° B.3.3.6 a1)

<u>Description :</u>	Au moins un socle de prise de courant ne comporte pas de broche de terre.
<u>Observation(s)</u>	Des socles de prises de courant ne comportent pas une broche reliée à la terre. Mettre en place un dispositif différentiel 30 mA protégeant l'ensemble de l'installation à titre de mesure compensatoire.
<u>Localisation :</u>	Pièces sèches

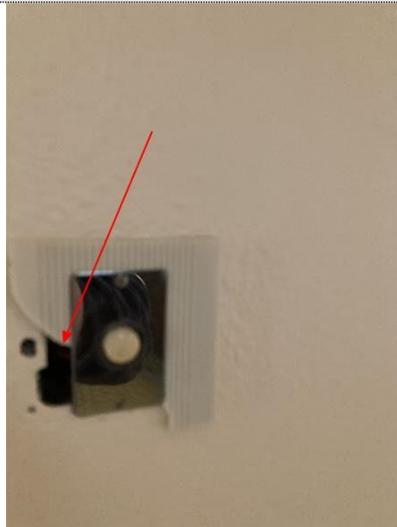
Point de contrôle N° B.7.3 a)

<u>Description :</u>	L'ENVELOPPE d'au moins un matériel est manquante ou détériorée.
<u>Observation(s)</u>	Un appareillage est détérioré.
<u>Localisation :</u>	Couloir

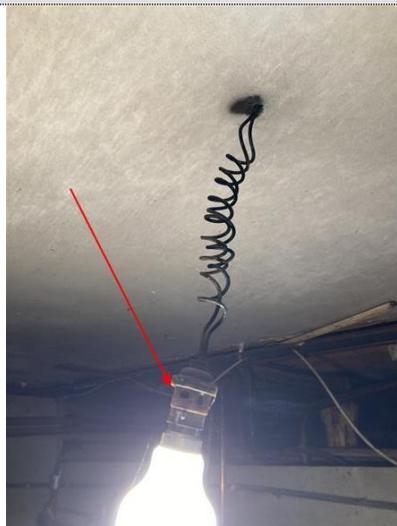
Point de contrôle N° B.8.3 b)

<u>Description :</u>	L'installation comporte au moins un MATERIEL ELECTRIQUE inadapté à l'usage.
<u>Observation(s)</u>	Procéder au remplacement du matériel inadapté à l'usage auquel il est destiné (douilles de chantier)
<u>Localisation :</u>	Débarras

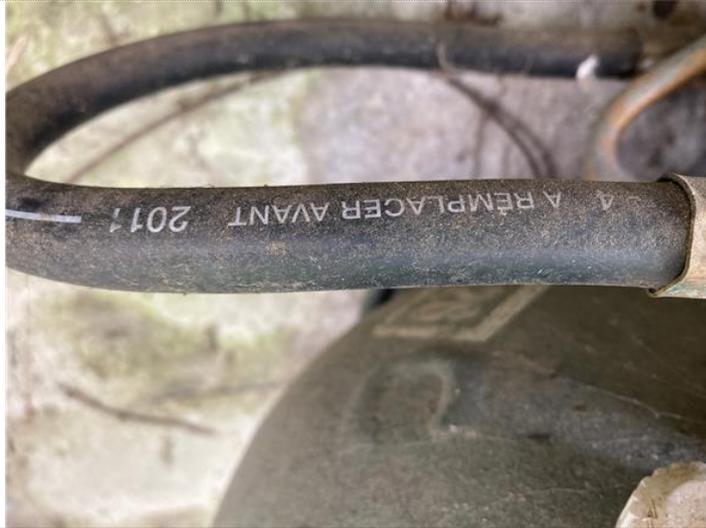
Point de contrôle N° 7d4

Description :

A1 La date limite d'utilisation de la lyre GPL en caoutchouc armé n'est pas lisible ou est dépassée
