Synthèse Dossier de Diagnostic Technique

Réf. : DIA-MAC00-1609-035

Propriétaire : Monsieur Guy BEGUE
Adresse du bien : au village, 65230 PUNTOUS
Nature du bien : Maison individuelle
Localisation du bien : Sans objet
Numéro de lot : Sans objet
Date du permis de construire : Avant 1949
Date limite de validité : 19/03/2017
Référence client :

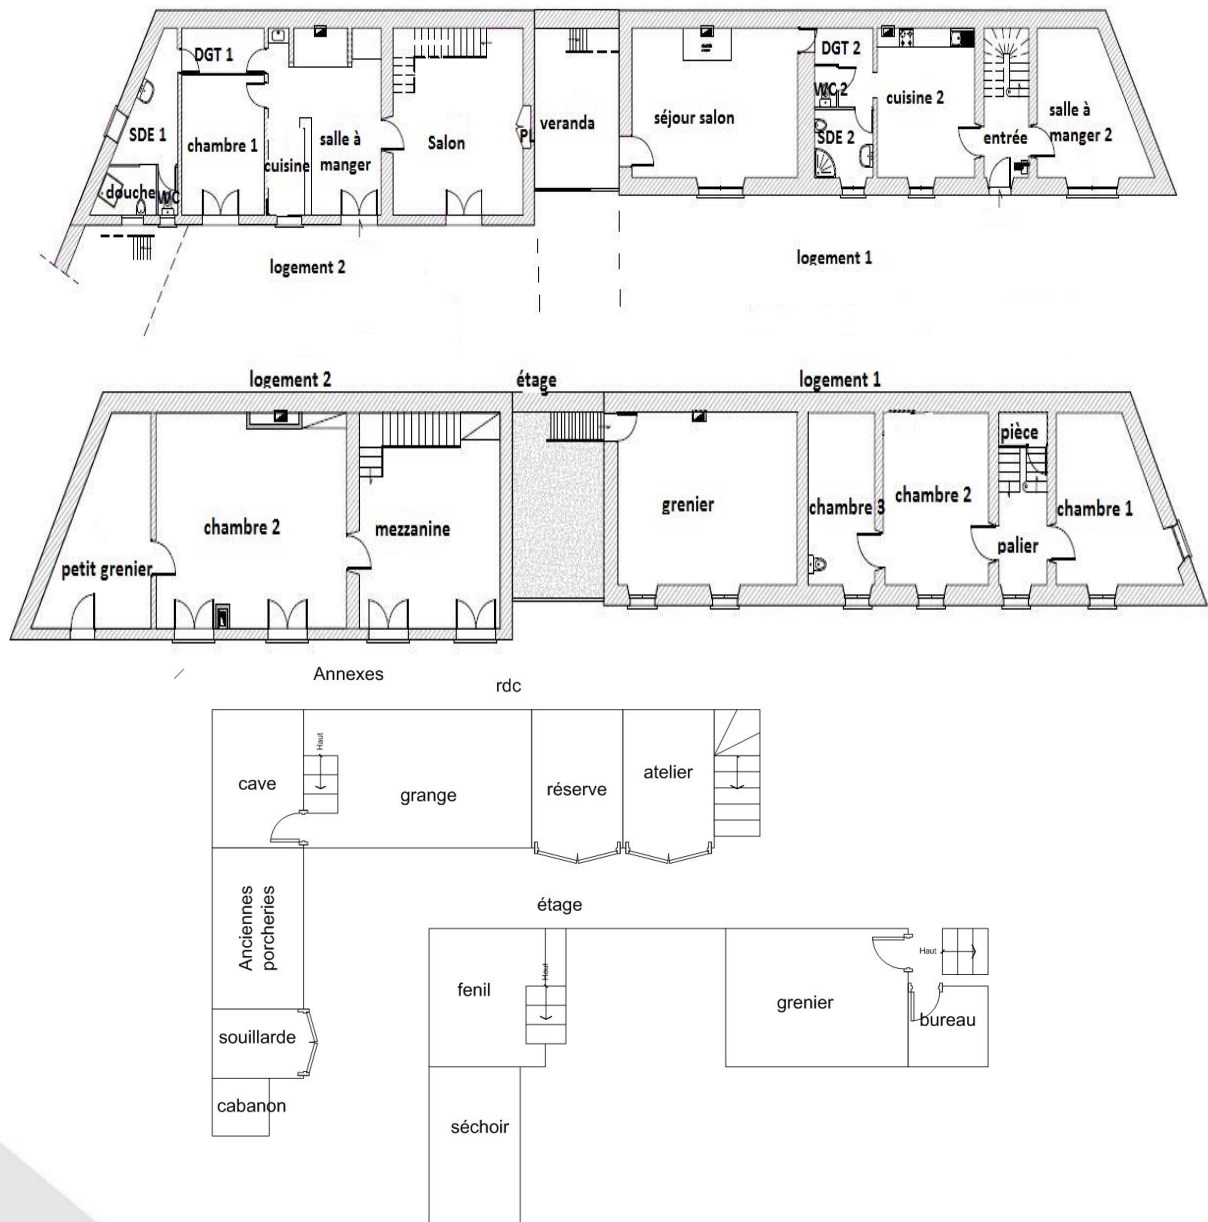
2. Schéma de repérage

Le présent schéma de repérage est un schéma de circulation permettant de localiser les éléments repérés dans les différents rapports. Il est non coté et non contractuel.

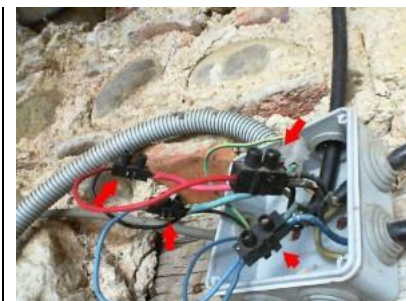
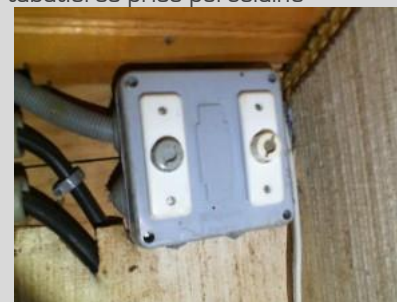
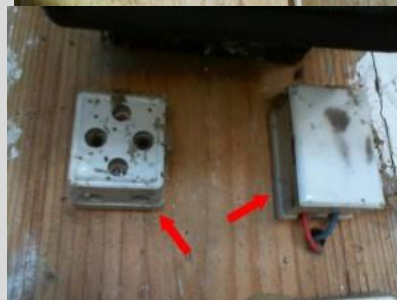
B8.3 a

L'installation comporte au moins un matériel électrique vétuste.

Fusibles de type à puits Fusibles à tabatières prise porcelaine

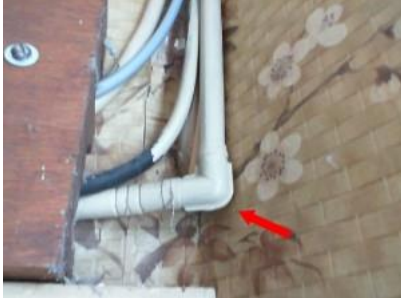
N° article (1)	Libellé et localisation (*) des anomalies	Commentaire	N° article (2)	Libellé des mesures compensatoires (3) correctement mises en œuvre
B3.3.6 a1	Au moins un socle de prise de courant ne comporte pas de broche de terre.	 		
B3.3.6 a2	Au moins un socle de prise de courant comporte une broche de terre non reliée à la terre.			
B3.3.6 a3	Au moins un circuit (n'alimentant pas des socles de prises de courant) n'est pas relié à la terre.			
B3.3.7 a	Au moins un conduit métallique en montage apparent ou encastré, comportant des conducteurs, ne sont pas reliés à la terre.

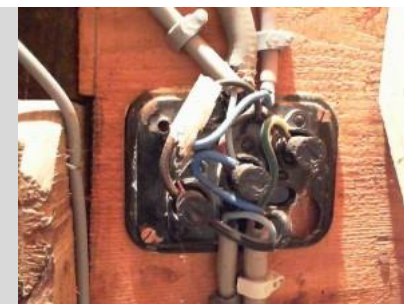
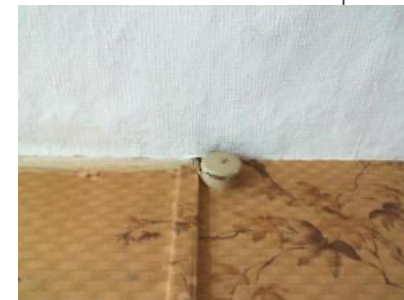
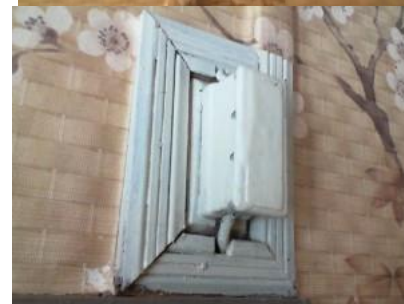
B8.3 a

L'installation comporte au moins un matériel électrique vétuste.

prise interrupteur fusible Fusibles à tabatières boîte de dérivation porcelaine

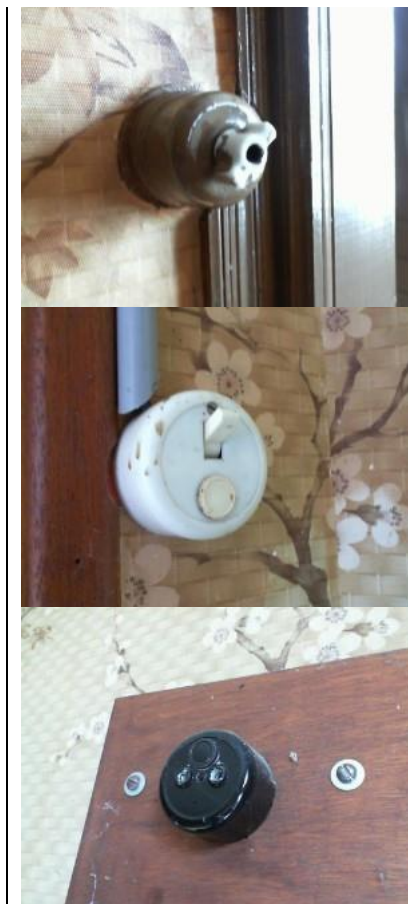
B8.3 d L'installation comporte au moins un conducteur actif dont le diamètre est $< 12/10$ mm (1,13 mm²).

<p>B8.3 e</p>	<p>Au moins un conducteur isolé n'est pas placé sur toute sa longueur dans un conduit, une goulotte, une plinthe ou une huisserie, en matière isolante ou métallique, jusqu'à sa pénétration dans le matériel électrique qu'il alimente.</p>
