Résumé de l'expertise n° 22/M/19381/BMA

Adresse : **Quartier Domenjots**

Commune : **65330 BONREPOS**

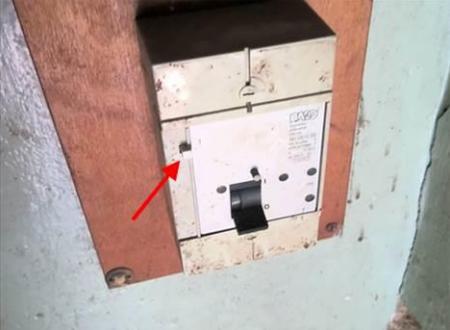
<p>Photo PhEle001 Libellé de l'anomalie : B2.3.1 i La manœuvre du bouton test du (des) dispositif(s) de protection différentielle n'entraîne pas (son) leur déclenchement. Remarques : Le dispositif différentiel de protection (DDR) ne déclenche pas par action sur le bouton test ; Faire intervenir un électricien qualifié afin de réparer ou remplacer le DDR</p>

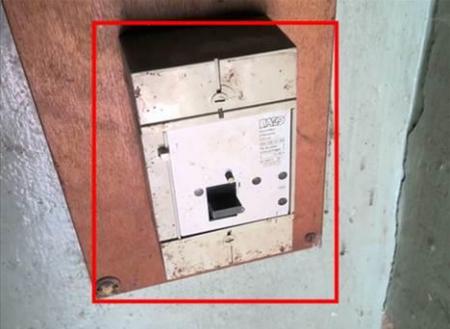
<p>Photo PhEle002 Libellé de l'anomalie : B2.3.1 h Au moins un dispositif de protection différentielle ne fonctionne pas pour son seuil de déclenchement. Remarques : Le dispositif différentiel de protection (DDR) ne déclenche pas lors de l'essai de fonctionnement pour un courant de défaut au plus égal à son courant différentiel résiduel assigné. ; Faire intervenir un électricien qualifié afin de réparer ou remplacer le DDR</p>

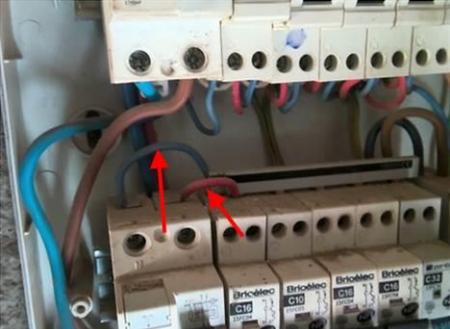
<p>Photo PhEle003 Libellé de l'anomalie : B4.3 f3 A l'intérieur du tableau, la section d'au moins un conducteur alimentant les dispositifs de protection n'est pas adaptée au courant de réglage du disjoncteur de branchement. Remarques : La section des conducteurs de pontage est inadaptée au courant de réglage du disjoncteur de branchement ; Faire intervenir un électricien qualifié afin de remplacer les conducteurs de pontage du tableau par des conducteurs de section adaptée</p>

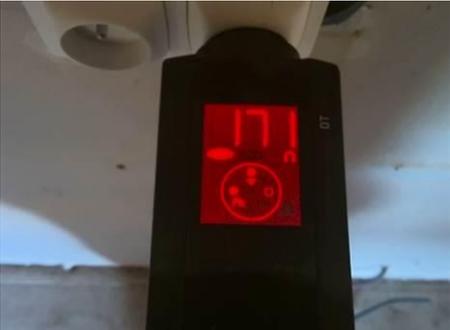
<p>Photo PhEle004 Libellé de l'anomalie : B3.3.1 d La valeur de la résistance de la prise de terre n'est pas adaptée au courant différentiel résiduel (sensibilité) du ou des dispositifs différentiels protégeant l'ensemble de l'installation électrique. Remarques : Valeur de la résistance de la prise de terre inadaptée au(x) dispositif(s) différentiel(s) ; Faire intervenir un électricien qualifié afin d'adapter la prise de terre au(x) dispositif(s) différentiel(s)</p>

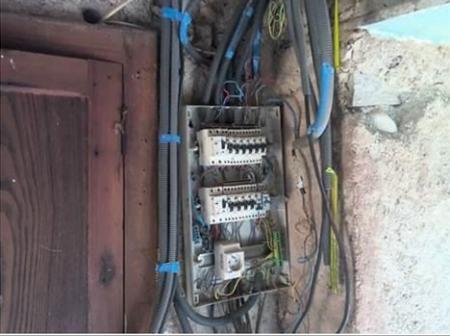
<p>Photo PhEle005 Libellé de l'anomalie : B7.3 a L'Enveloppe d'au moins un matériel est manquante ou détériorée. Remarques : Présence de matériel électrique en place dont l'enveloppe n'est pas en place du fait que l'installation est en cours de rénovation.</p>

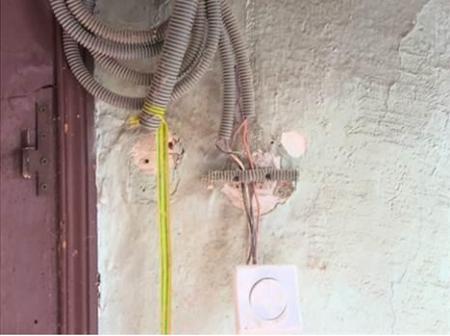
<p>Photo PhEle006 Libellé de l'anomalie : B8.3 e Au moins un conducteur isolé n'est pas placé sur toute sa longueur dans un conduit, une goulotte ou une plinthe ou une huisserie, en matière isolante ou métallique, jusqu'à sa pénétration dans le matériel électrique qu'il alimente. Remarques : Présence de conducteurs électriques non protégés mécaniquement ; Faire intervenir un électricien qualifié afin d'installer des protections mécanique sur les conducteurs non protégés</p>

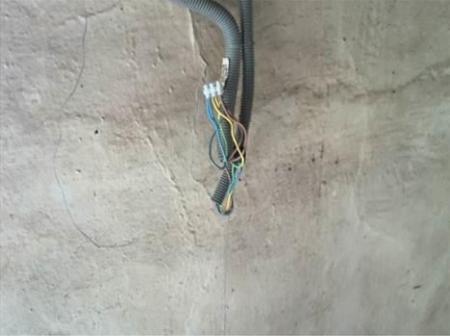
<p>Photo PhEle007 Libellé de l'anomalie : B7.3 c2 Au moins un conducteur nu et/ou au moins une partie accessible est alimenté sous une tension supérieure à 25 V a.c. ou supérieure ou égale 60 V d.c. ou est alimenté par une source autre que TBTS. Remarques : Présence de parties actives accessibles alimentés par une tension >25 VAC (Courant Alternatif), ou >60 VDC (Courant Continu) ou non TBTS (Très Basse Tension de Sécurité) ; Faire intervenir un électricien qualifié afin de supprimer le(s) risque(s) de contact avec les parties actives</p>

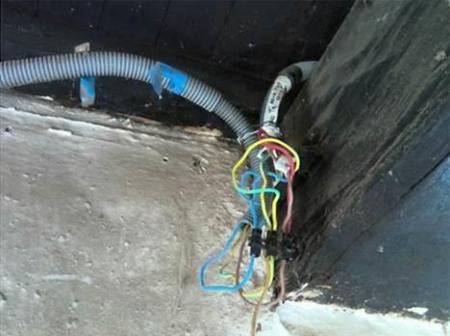
<p>Photo PhEle008 Libellé de l'anomalie : B7.3 d L'installation électrique comporte au moins une connexion avec une partie active nue sous tension accessible. Remarques : Présence de connexion de matériel électrique présentant des parties actives nues sous tension du fait que l'installation est en cours de rénovation</p>

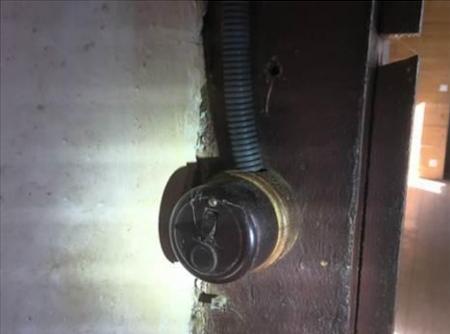
<p>Photo PhEle009 Libellé de l'anomalie : B4.3 b Le type d'au moins un fusible ou un disjoncteur n'est plus autorisé (fusible à tabatière, à broches rechargeables, coupe-circuit à fusible de type industriel, disjoncteur réglable en courant protégeant des circuits terminaux). Remarques : Présence de fusible(s) de type à puit(s) ; Faire intervenir un électricien qualifié afin de remplacer le(s) fusible(s)</p>

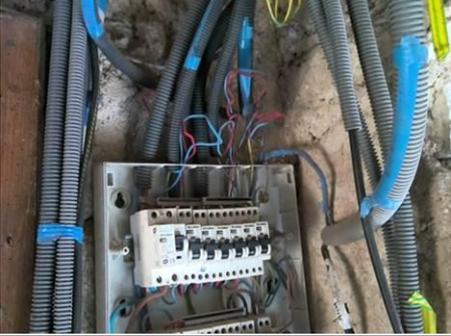
<p>Photo PhEle010 Libellé de l'anomalie : B7.3 e L'installation électrique comporte au moins un dispositif de protection avec une partie active nue sous tension accessible. Remarques : Présence de dispositif de protection de matériel électrique présentant des parties actives nues sous tension du fait que l'installation est en cours de rénovation</p>

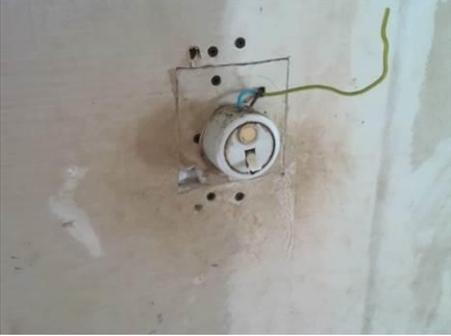
<p>Photo PhEle011 Libellé de l'anomalie : B8.3 a L'installation comporte au moins un matériel électrique vétuste. Remarques : Présence de matériel électrique vétuste (douilles, interrupteurs, socles de prise...) ; Faire intervenir un électricien qualifié afin de remplacer les matériels électriques vétustes</p>

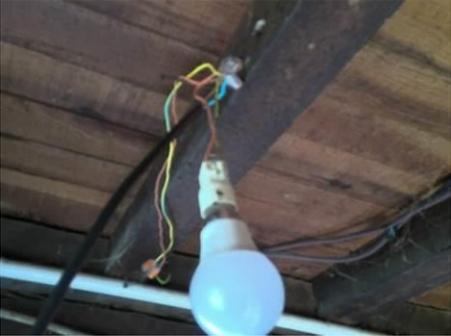
<p>Photo PhEle012 Libellé de l'anomalie : B8.3 b L'installation comporte au moins un matériel électrique inadapté à l'usage. Remarques : Présence de matériel électrique inadapté à l'usage : douilles de chantier utilisées pour de l'éclairage permanent. ; Faire intervenir un électricien qualifié afin de remplacer les matériels inadaptés par du matériel autorisé</p>

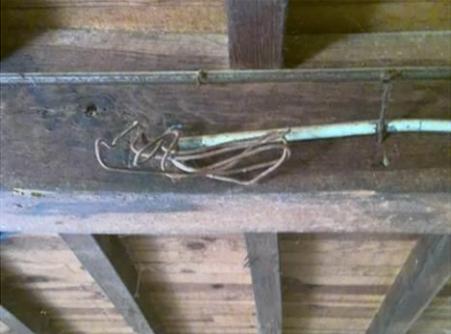
<p>Photo PhEle013 Libellé de l'anomalie : B8.3 d L'installation comporte au moins un conducteur actif dont le diamètre est inférieur à 12/10 mm (1,13 mm²). Remarques : Utilisation de conducteur actif dont le diamètre est inférieur à 12/10 mm (1,13mm²) ; Faire intervenir un électricien qualifié afin de remplacer les conducteurs d'alimentation du tableau par des conducteurs de section adaptée</p>
