Résumé de l'expertise n° 22/M/19381/BMA_p01

Adresse du bien: Quartier Domenjots- 65330 BONREPOS

Rapport de mission de repérage des matériaux et produits contenant de l'amiante pour l'établissement du constat établi à l'occasion de la vente d'un immeuble bâti (Listes A et B de l'annexe 13-9 du Code de la Santé publique)

Numéro de dossier : 22/M/19381/BMA_p01
Date du repérage : 10/10/2022

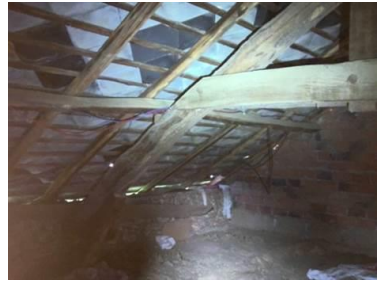
Localisation	Description	Photo
Combles - Grenier	Sol Parquet bois Mur Briques, pierres jointées Plafond Couverture en ardoises Fenêtre(s) en pvc Porte(s) en bois

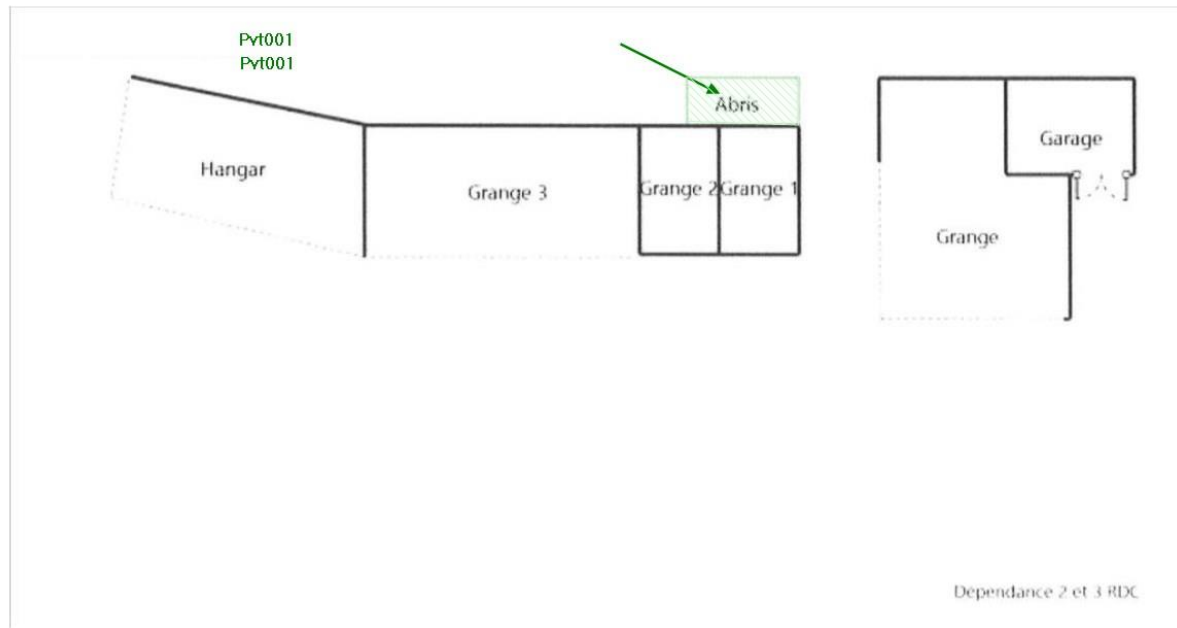
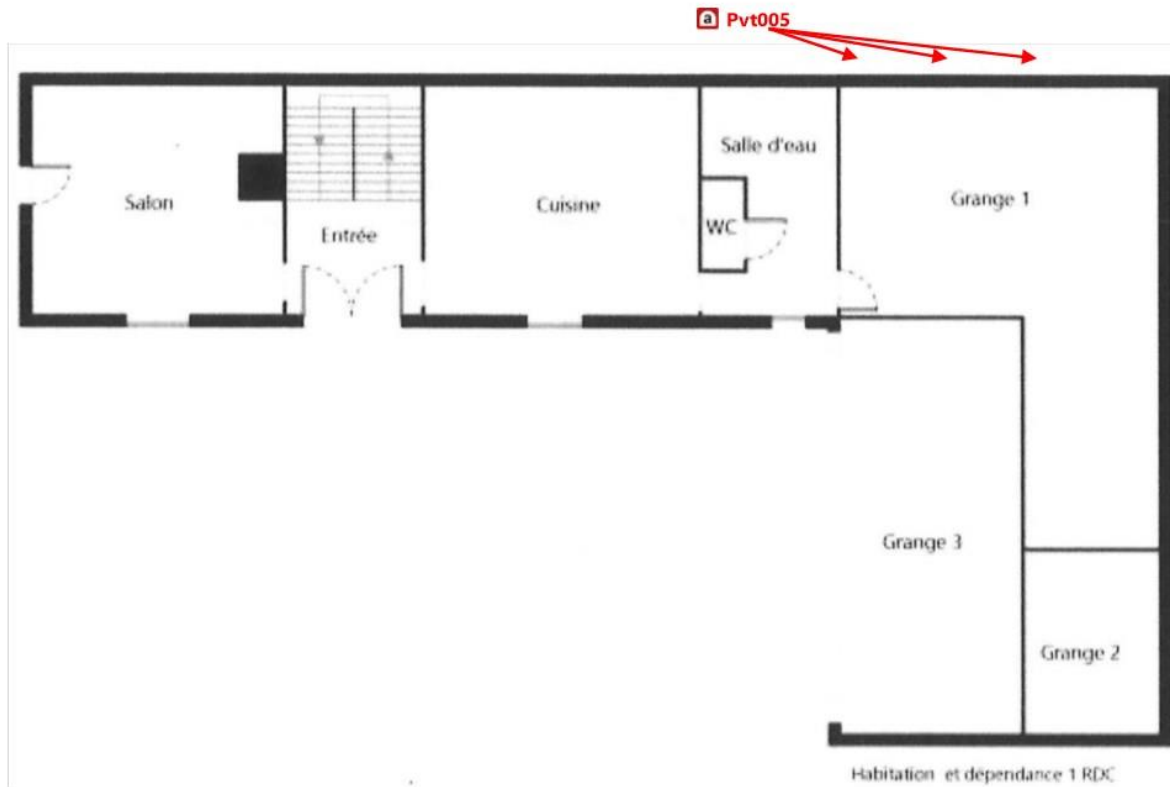
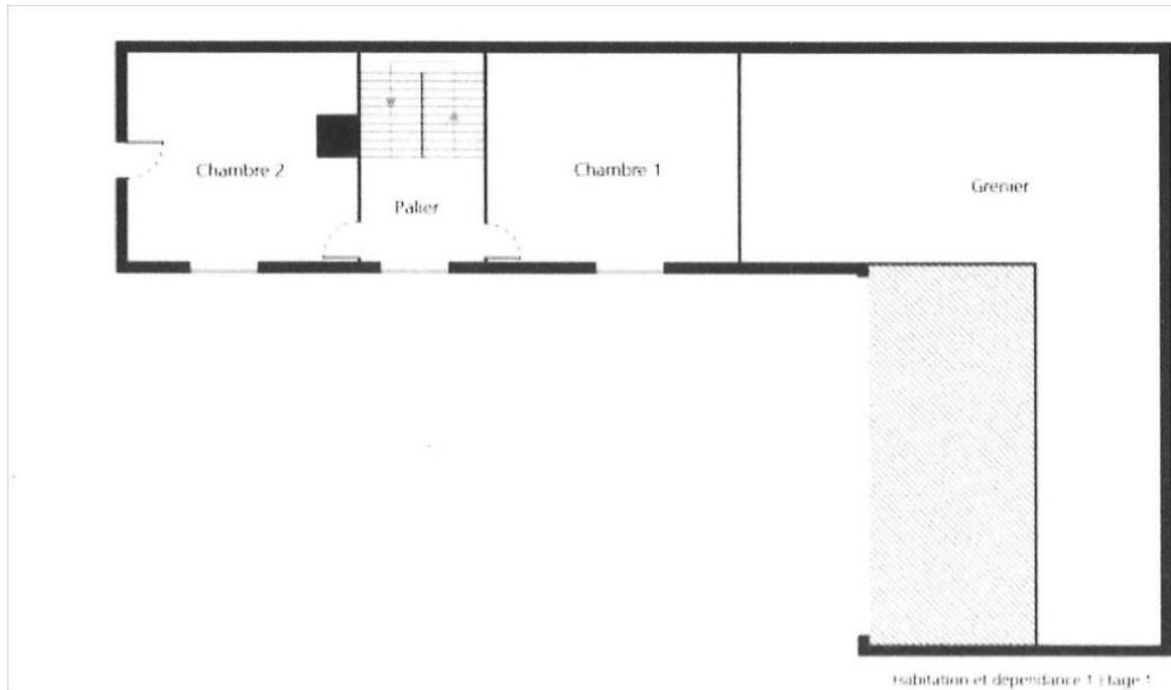
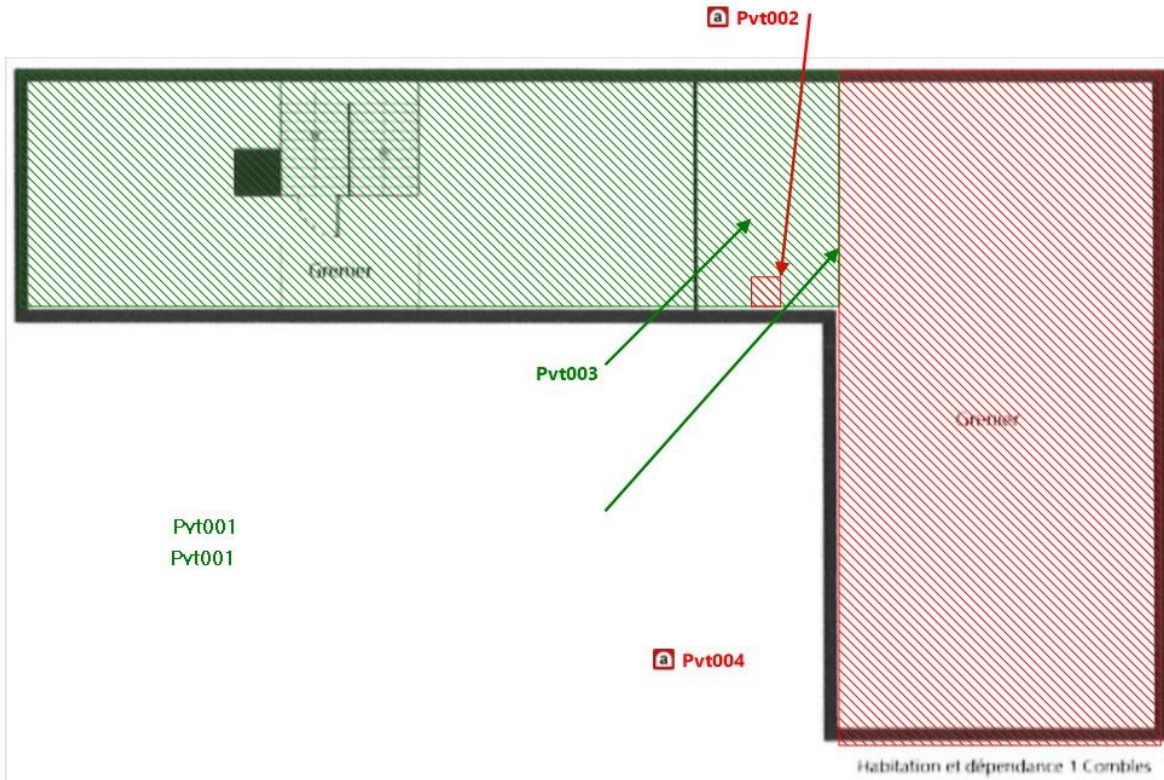
**Planche (croquis) de repérage technique effectué par le cabinet : Cabinet Jean-Marc BARRAQUE,
auteur : MADALENO baptiste
Dossier n° 22/M/19381/BMA_p01 du 10/10/2022
Adresse du bien : Quartier Domenjots (Non communiqué) 65330 BONREPOS**

Conduit en fibro-ciment		Dalles de sol	Nom du propriétaire : M. FOURCADE Kévin Adresse du bien : Quartier Domenjots 65330 BONREPOS
	Conduit autre que fibro-ciment		Carrelage	
	Brides		Colle de revêtement	
	Dépôt de Matériaux contenant de l'amiante		Dalles de faux-plafond	
	Matériau ou produit sur lequel un doute persiste		Toiture en fibro-ciment	
	Présence d'amiante		Toiture en matériaux composites

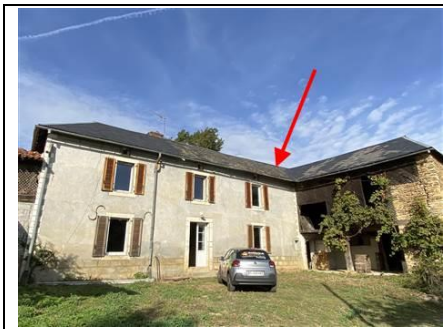
Photo n° PhA001
 Localisation : Combles - Grenier; Dépendance 1 - Auvent; Dépendance 1 - Grenier; Dépendance 2 - Grenier; Dépendance 3 - Abris
 Ouvrage : 1 - Couvertures, Toitures, Terrasses et étanchéités - Ardoises, bardeaux bitumineux
 Partie d'ouvrage : Ardoises composites hors fibro ciment
 Description : Ardoises composites hors fibro ciment
