# Résumé de l'expertise n° 20\_06\_21711

Adresse : ..... **29, cami dou mei**

# Constat de risque d'exposition au plomb CREP

Numéro de dossier : 20\_06\_21711  
 Norme méthodologique employée : AFNOR NF X46-030  
 Arrêté d'application : Arrêté du 19 août 2011  
 Date du repérage : 18/06/2020

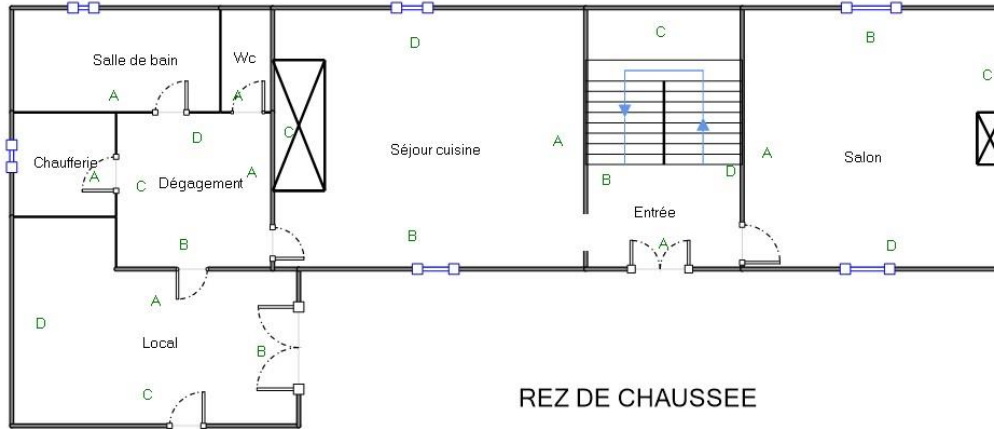
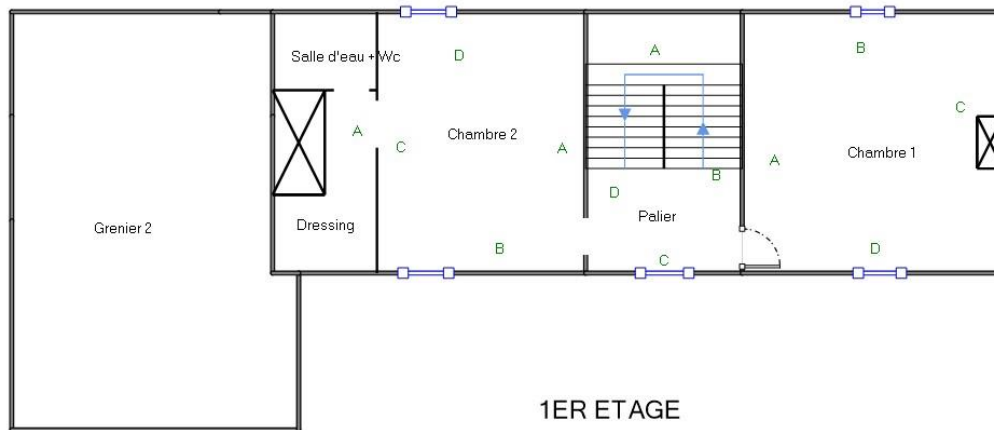
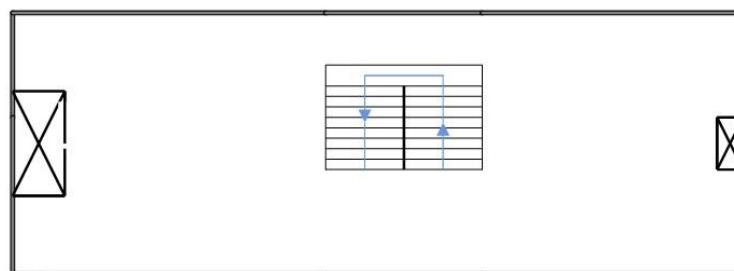
Localisation des mesures sur croquis de repérage

-		Plafond.	Solivage et plancher bois	Peinture	Non mesurée	-		NM	Elément > 3m
30	B	cadre fenetre 1	Bois	Peinture	mesure 1	7.3	Dégradé (Ecaillage)	3	
31	D	cadre fenetre 2	Bois	Peinture	mesure 1	8.4	Dégradé (Ecaillage)	3	
32	C	Linteau cheminée	bois	peinture	mesure 1	5.4	Etat d'usage (Usure par friction)	2

-		Plafond.	Solivage et plancher bois	Peinture	Non mesurée	-		NM	Elément > 3m
40	B	cadre fenetre 1	Bois	Peinture	mesure 1	6.7	Dégradé (Ecaillage)	3	
41	D	cadre fenetre 2	Bois	Peinture	mesure 1	7.5	Dégradé (Ecaillage)	3

-	D	Fenetre. 2 extérieure	PVC		Non mesurée	-		NM	Absence de revêtement
148	B	Volets 1	Bois	Peinture	partie basse	<0,6		0	
149					partie haute	<0,6			
150	D	Volets 2	Bois	Peinture	partie basse	<0,6		0	
151					partie haute	<0,6			
152	B	cadre fenetre 1	bois	peinture	mesure 1	4	Dégradé (Ecaillage)	3	
153	D	cadre fenetre 2	bois	peinture	mesure 1	5.3	Dégradé (Ecaillage)	3	
197		Plinthes	Bois	Peinture	mesure 1	5.2	Dégradé (Ecaillage)	3

-	D	Fenetre. 2 extérieure	PVC		Non mesurée	-		NM	Absence de revêtement
165	B	Volets 1	Bois	Peinture	partie basse	<0,6		0	
166					partie haute	<0,6			
167	D	Volets 2	Bois	Peinture	partie basse	<0,6		0	
168					partie haute	<0,6			
169	A	Porte	Bois	Peinture	partie mobile	<0,6		0	
170					huisserie	<0,6			
171	B	cadre fenetre 1	bois	peinture	mesure 1	5.4	Dégradé (Ecaillage)	3	
172	D	cadre fenetre 2	bois	peinture	mesure 1	6.8	Dégradé (Ecaillage)	3

**Du fait de la présence de revêtements contenant du plomb au-delà des seuils en vigueur et de la nature des dégradations constatées (dégradé) sur certaines unités de diagnostic et en application de l'article L. 1334-9 du code de la santé publique, le propriétaire du bien, objet de ce constat, doit effectuer les travaux appropriés pour supprimer l'exposition au plomb, tout en garantissant la sécurité des occupants. Il doit également transmettre une copie complète du constat, annexes comprises, aux occupants de l'immeuble ou de la partie d'immeuble concernée et à toute personne amenée à effectuer des travaux dans cet immeuble ou la partie d'immeuble concernée.**
