Résumé de l'expertise n° 23/SOL/5638

Adresse : **RESIDENCE LA CHATELAINE
6 QUAI DE L'ADOUR
PORTE E**

Commune : **65000 TARBES**

Rapport de mission de repérage des matériaux et produits contenant de l'amiante pour l'établissement du constat établi à l'occasion de la vente d'un immeuble bâti (Listes A et B de l'annexe 13-9 du Code de la Santé publique)

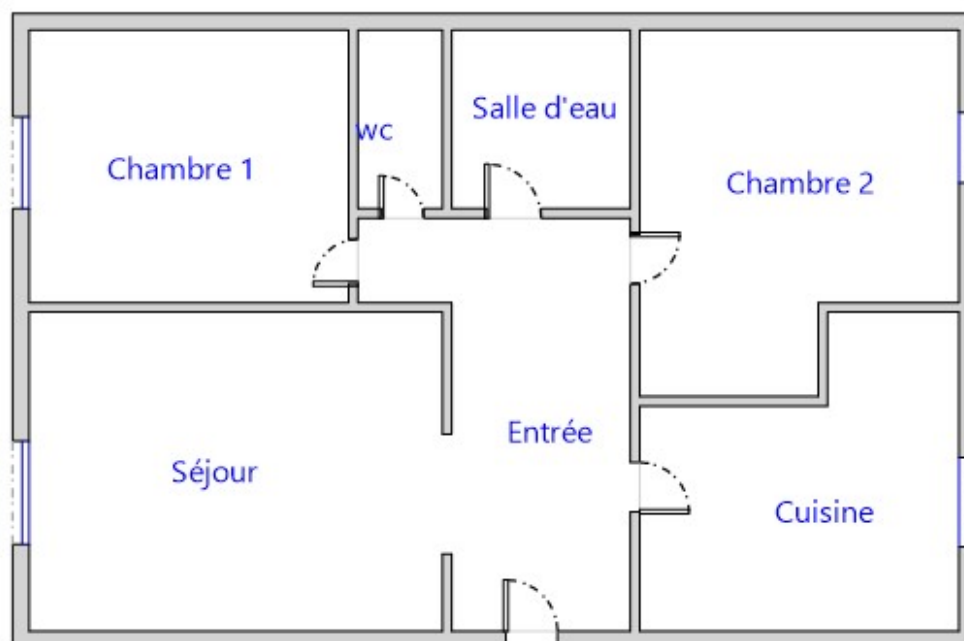
7.1 - Annexe - Schéma de repérage

Localisation	Identifiant + Description	Conclusion (justification)	Etat de conservation** et préconisations*
cave	Identifiant: ZPSO-001 Description: Conduit en fibres-ciment <u>Liste selon annexe.13-9 du CSP: B</u>	Présence d'amiante (Sur jugement de l'opérateur)	Matériau non dégradé Résultat EP** Préconisation : Il est recommandé de réaliser une évaluation périodique. Recommandation : surveillance

Conduit en fibro-ciment		Dalles de sol	<p>Nom du propriétaire : Mr MAROUAN HILAL Adresse du bien : RESIDENCE LA CHATELAINE 6 QUAI DE L'ADOUR PORTE E 65000 TARBES</p>
	Conduit autre que fibro-ciment		Carrelage	
	Brides		Colle de revêtement	
	Dépôt de Matériaux contenant de l'amiante		Dalles de faux-plafond	
	Matériau ou produit sur lequel un doute persiste		Toiture en fibro-ciment	
	Présence d'amiante		Toiture en matériaux composites
